SYNDICAT MIXTE DU BASSIN VERSANT DE LA TÊT

Etude pour la restauration
hydromorphologique du lit de la Têt
aval

**Note d'expertise hydromorphologique
à la suite de la tempête Gloria**

016 44321 | Janvier 2021 | v3

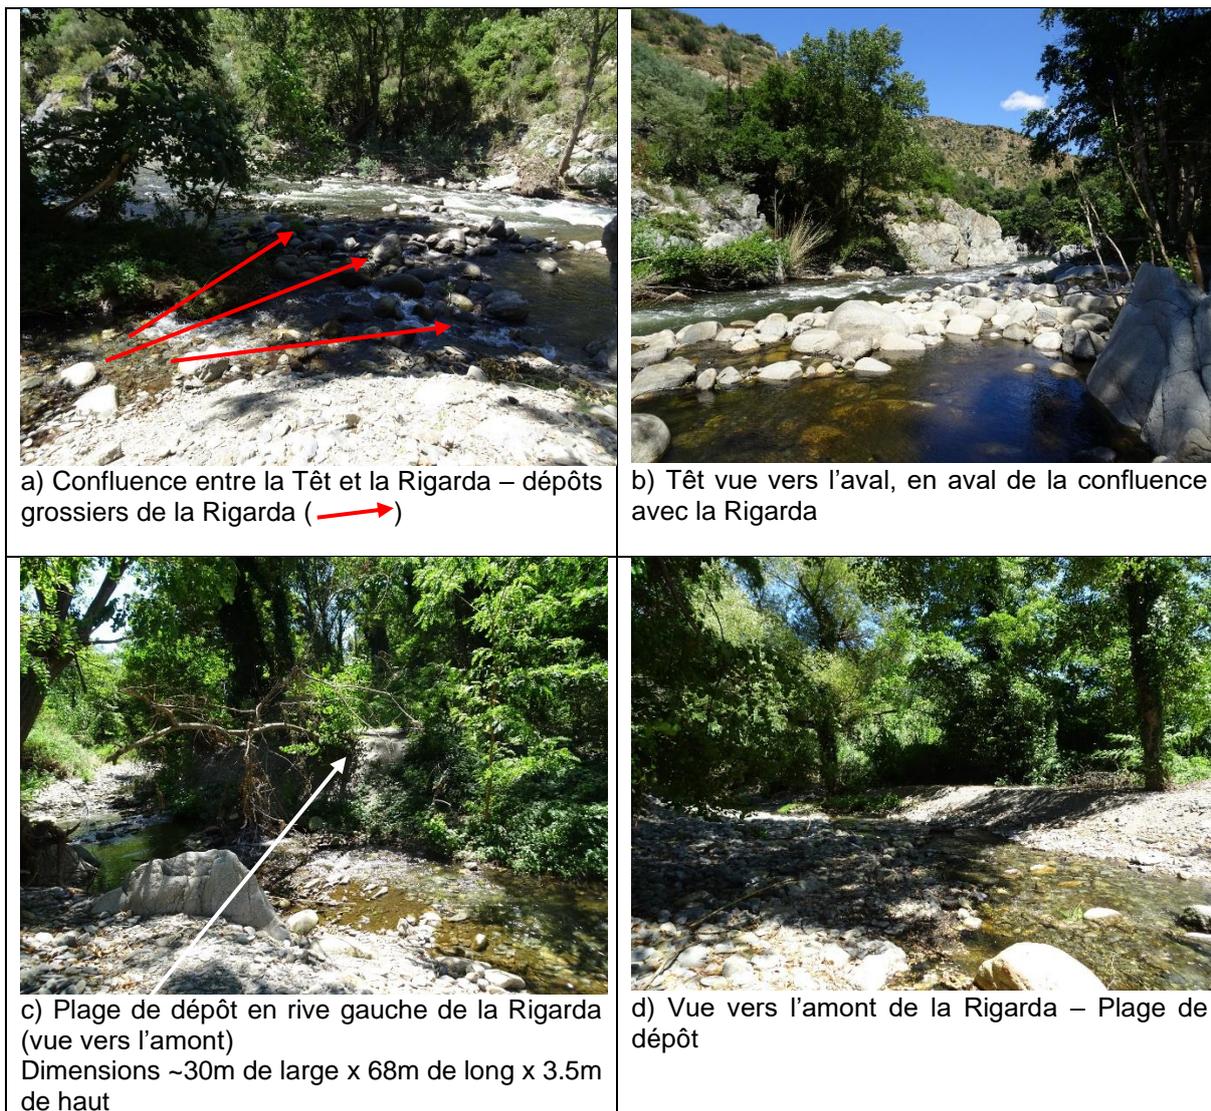
En aval de la confluence avec la Rigarda et jusqu'à Ille sur Têt, la Têt en en bon état morphologique.

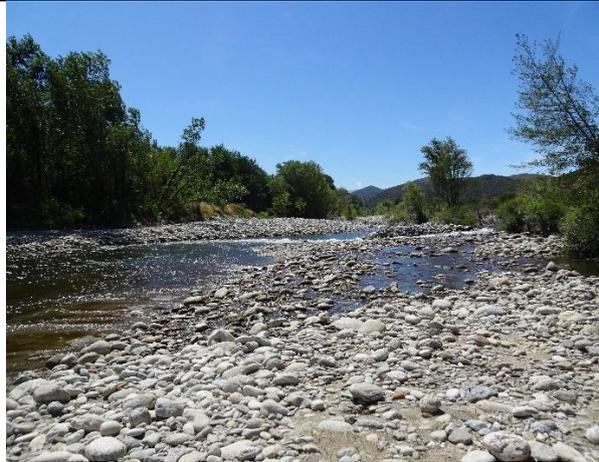
Têt en aval de Bouleternère depuis la rive gauche, vue vers l'amont

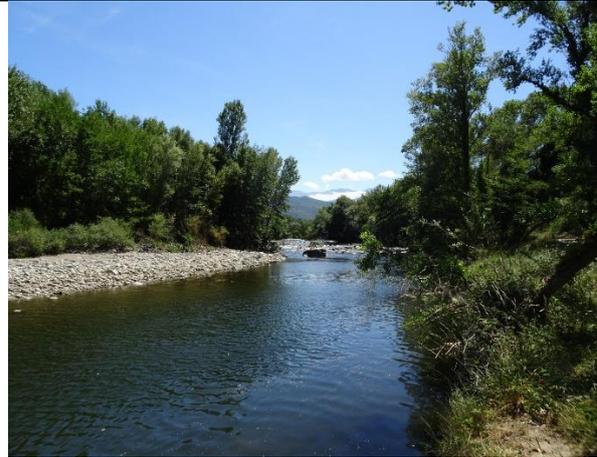
Têt en amont de Ille sur Têt depuis la rive gauche, vue vers l'amont

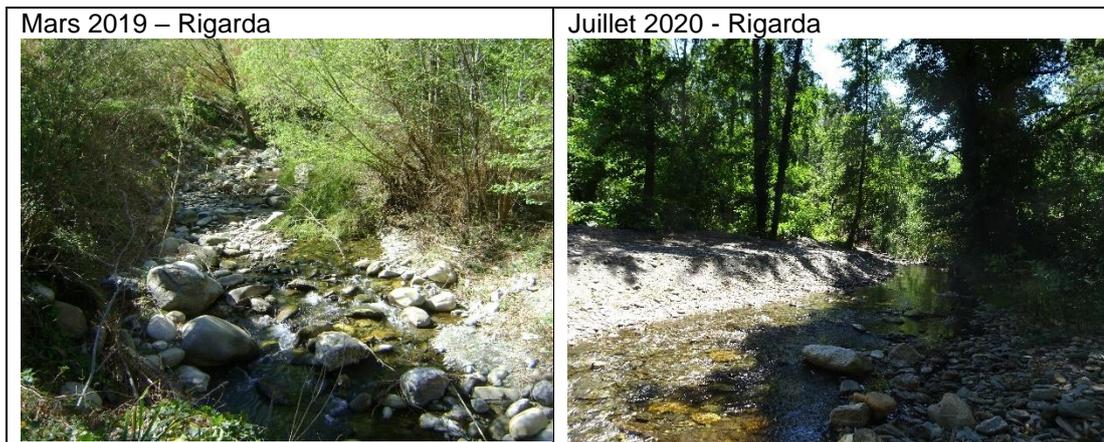
Le plancher alluvial de la Rigarda a considérablement évolué suite aux crues de janvier et avril 2020, attestant d'un transport solide intense lors de ces événements.

Le secteur en aval de Rodes jusqu'à Ille sur Têt ne présente pas de désordres majeurs.

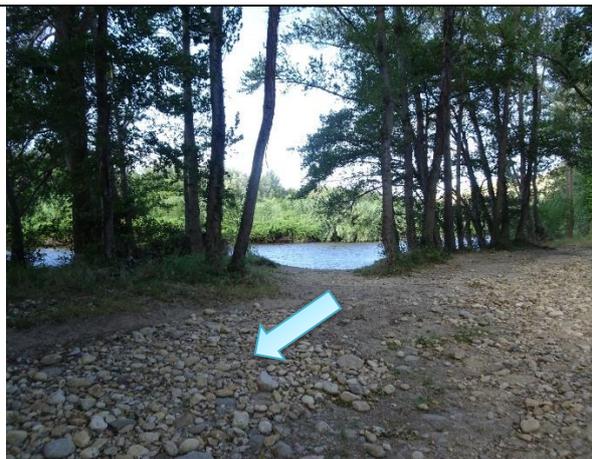
Localisation du point de débordement en rive gauche de la Têt en amont du pont et « jet de rive »

Le jet de rive se localise à proximité d'un point de débordement du lit mineur. C'est dans ces secteurs que la perte de charge, qui est importante favorise la mise en place d'un dépôt

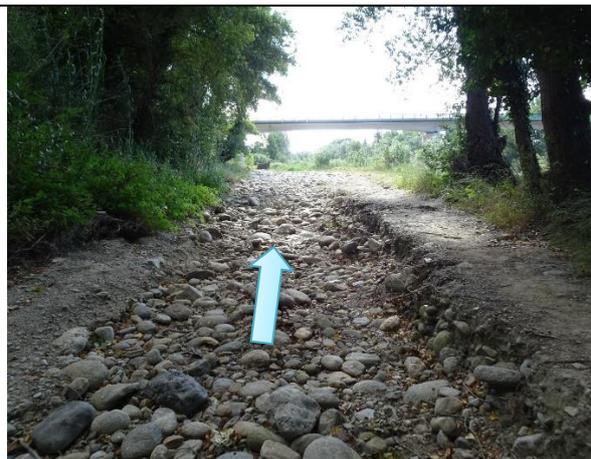
Chemin en terre le long de la berge rive gauche érodé lors du passage de la crue

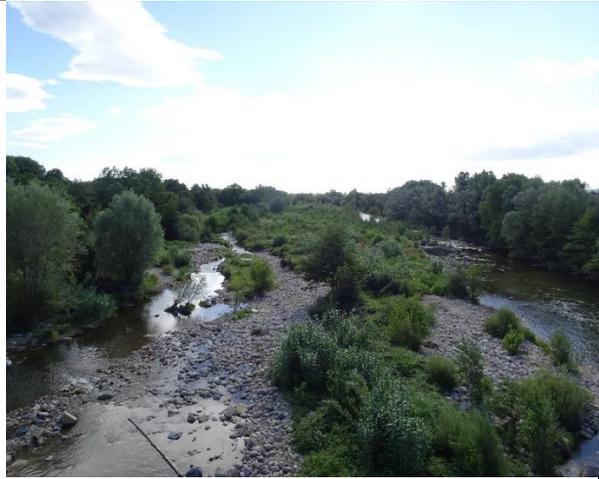
Pont de la D2 à Ille sur Têt, vue vers l'aval
Présence de bancs en cours de végétalisation,
chenal principal en rive droite

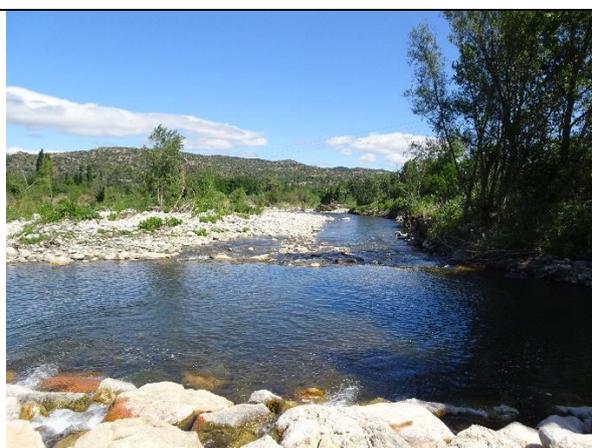
Vue vers l'aval – 2 chenaux d'écoulement, chenal principal en rive gauche. Arbres sur le banc couchés = mobilité du banc quasi nulle

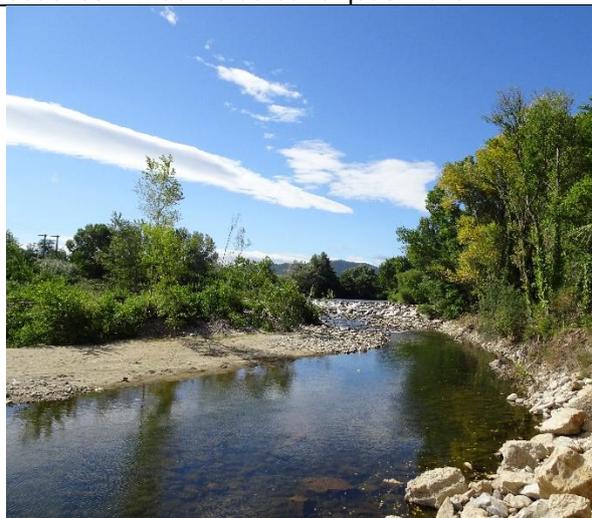
Erosion de berge en rive gauche en aval du seuil et affaissement des protections de berge (vue vers l'amont)

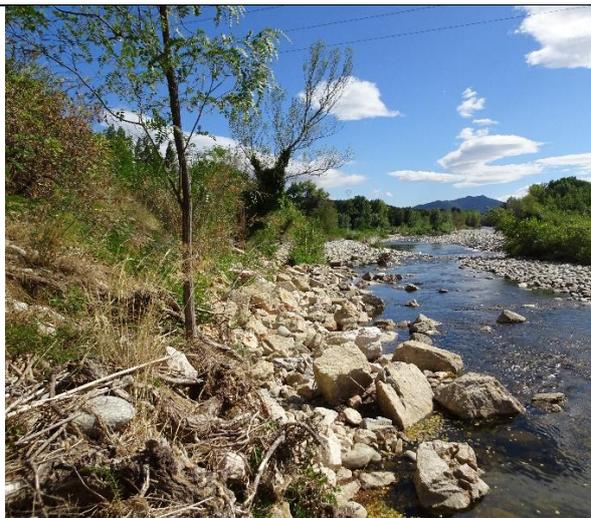
Erosion de berge en rive gauche – vue vers l'aval – blocs éboulés

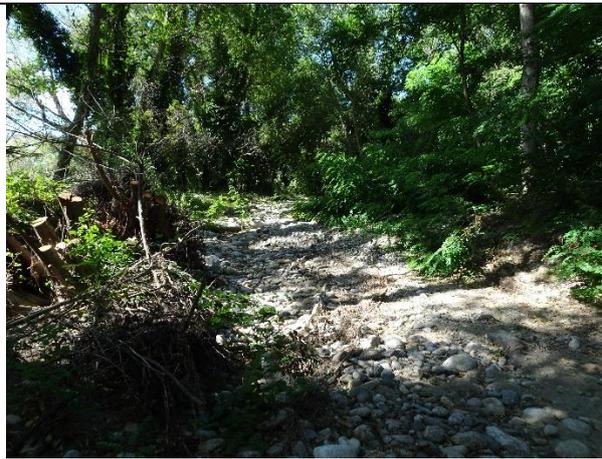
Axe d'écoulement préférentiel de la Têt en lit majeur qui a creusé le chemin en rive gauche

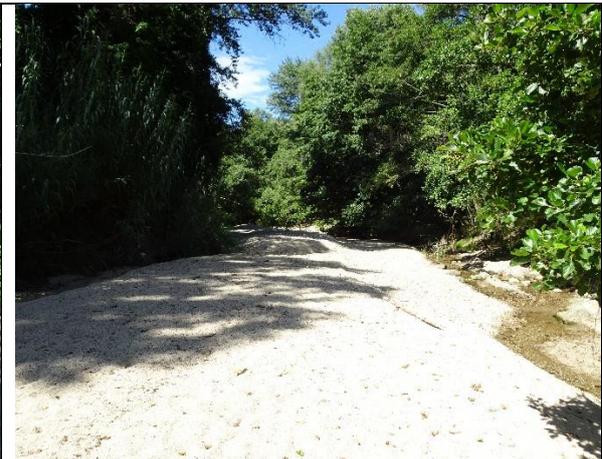
Plage de dépôt importante sur la Riberette en rive droite à la confluence avec la Têt – vue vers l'amont

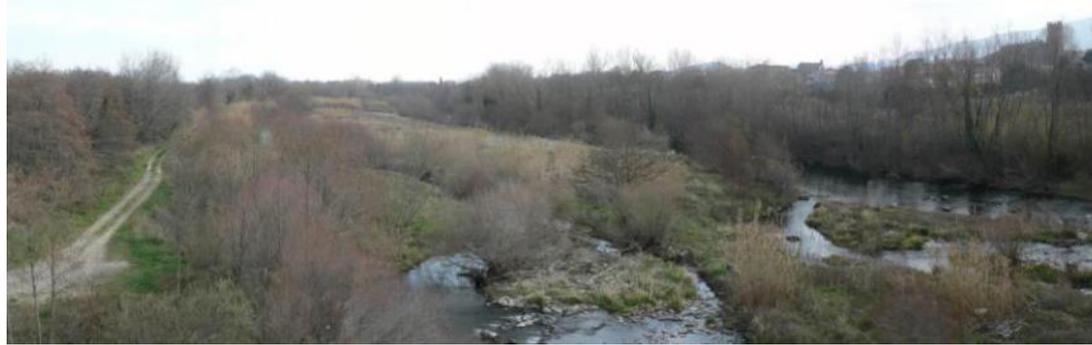
Au droit du pont d'Ille sur Têt, les crues de 2020 ont engendré des modifications du lit de la Têt. On constate des dépôts de matériaux sur le banc central et un rajeunissement de la végétation.

Ille sur Têt juillet 2020 – depuis le pont de la D2, vue vers l'aval

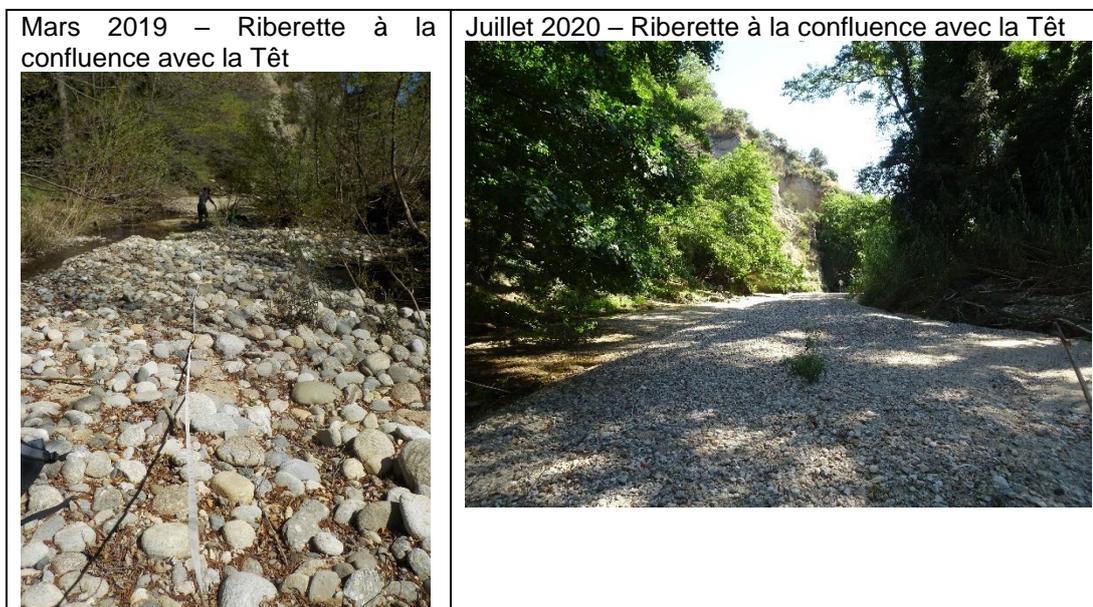
Sur la Riberette en amont immédiat de la confluence avec la Têt, on constate une augmentation de la hauteur de la plage de dépôt en rive droite. Ces dépôts post crue, n'ont pas encore été remobilisés mais sont très mobiles compte tenu de l'absence de cohésion des matériaux ainsi que de leur petite taille.

Comme le montre les clichés ci-dessous les dépôts de fins de crues, plus petits sont venus recouvrir l'ancien plancher alluvial dont le Dm est plus important. Ces dépôts seront très vite remobilisés soit par la Têt et plus probablement par les crues de la Riberette.

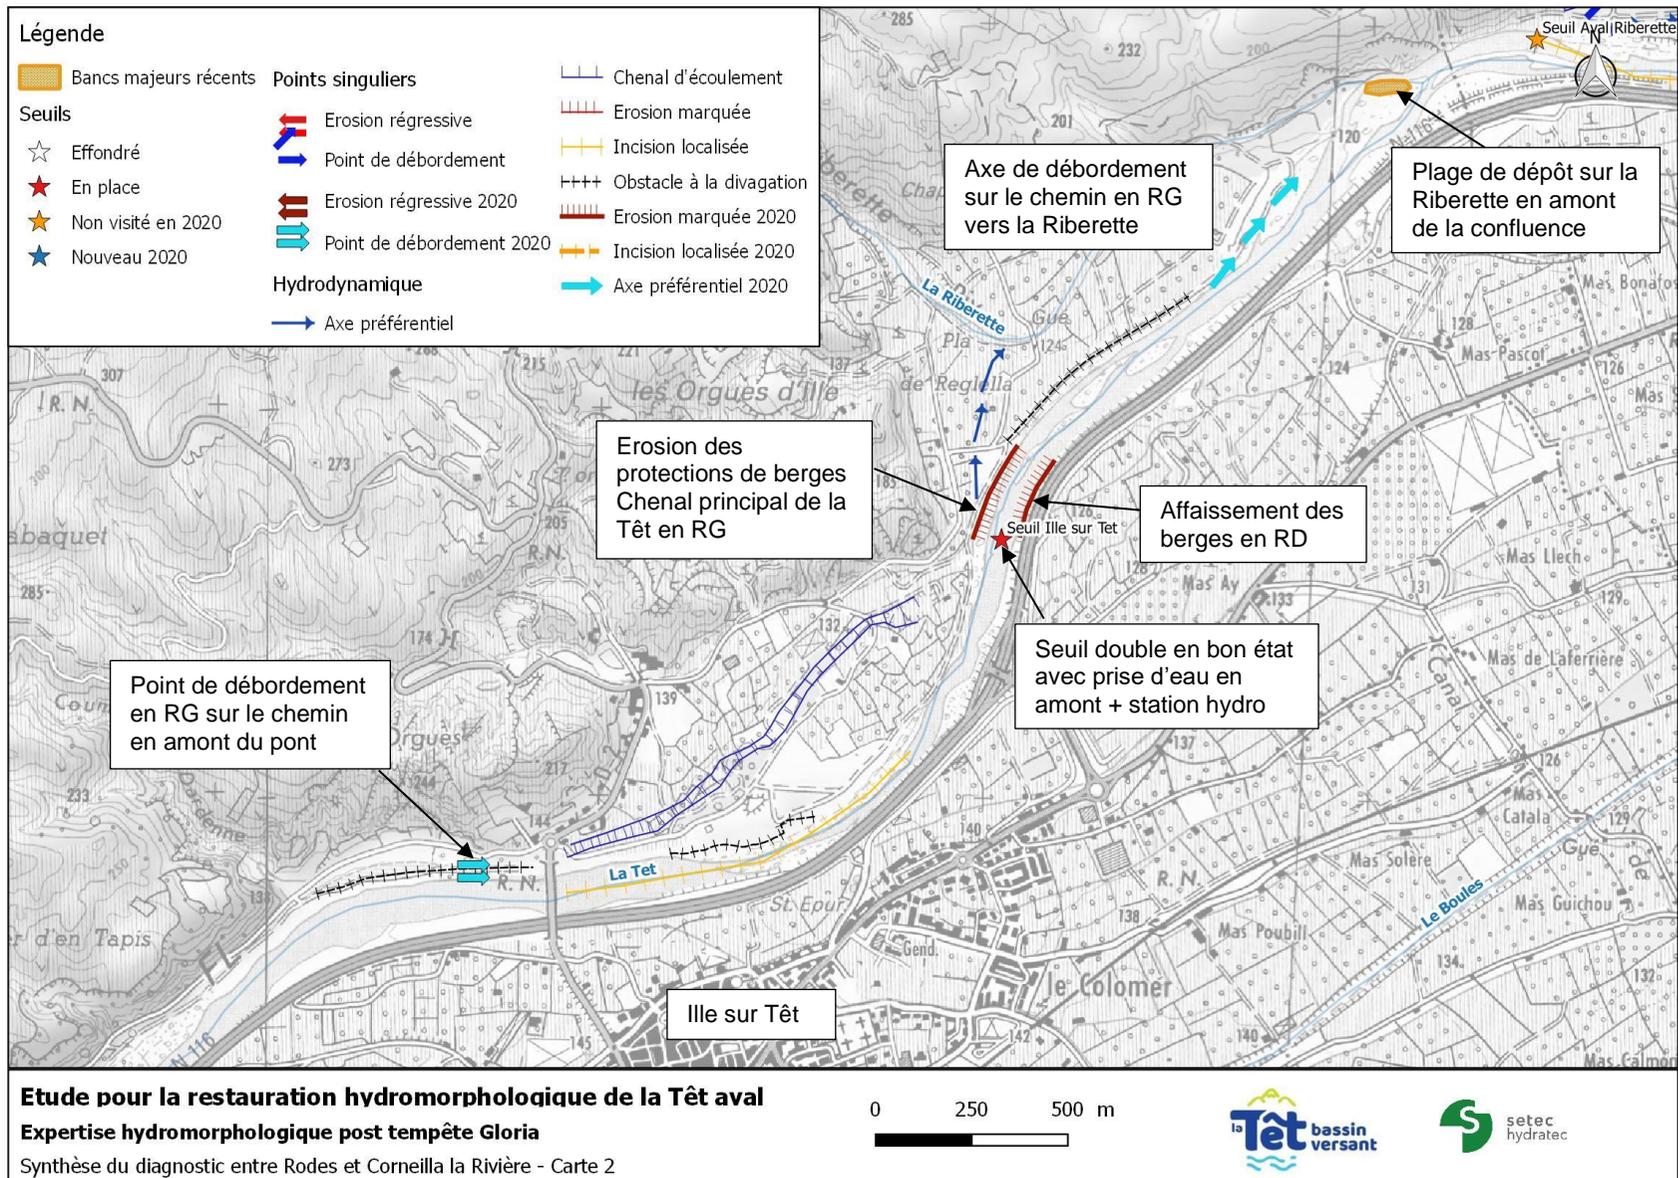
La carte ci-dessous permet d'identifier les nouvelles zones d'érosion post événement de 2020 au niveau du seuil d'Ille sur Têt. On peut constater que l'activité hydrodynamique du cours d'eau, qui avait été identifiée par analyse stéréoscopique préalablement, se localise sur la rive gauche essentiellement. C'est dans ce secteur que le fleuve a tendance à divaguer latéralement avec une sinuosité très certainement plus marquée qu'à l'heure actuelle. Cette dernière est en partie bloquée par la présence d'un ouvrage de protection. Nous retrouvons, suite à ces événements les tendances de divagation du fleuve vers ce secteur.

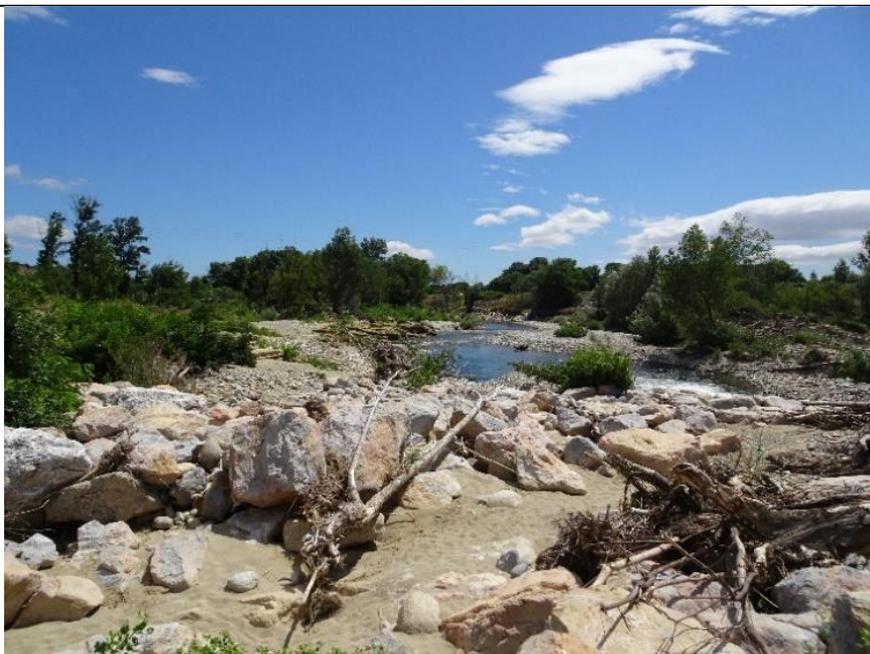
Vue vers l'aval depuis la rive gauche – Glissement des enrochements et érosion de berge RG suite à Gloria – Axe préférentiel d'écoulement en rive gauche qui a érodé la berge et déstabilisé les protections

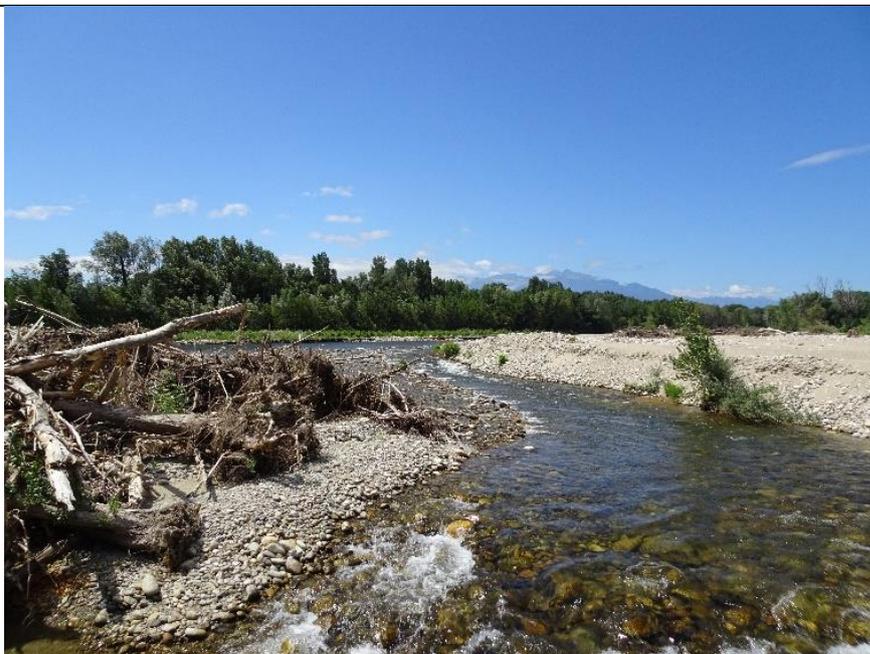
Vue vers l'amont depuis la rive gauche – Embâcle important au centre du passage à gué et plage de dépôt en rive gauche formée suite à Gloria – Reprise du phénomène d'érosion régressive

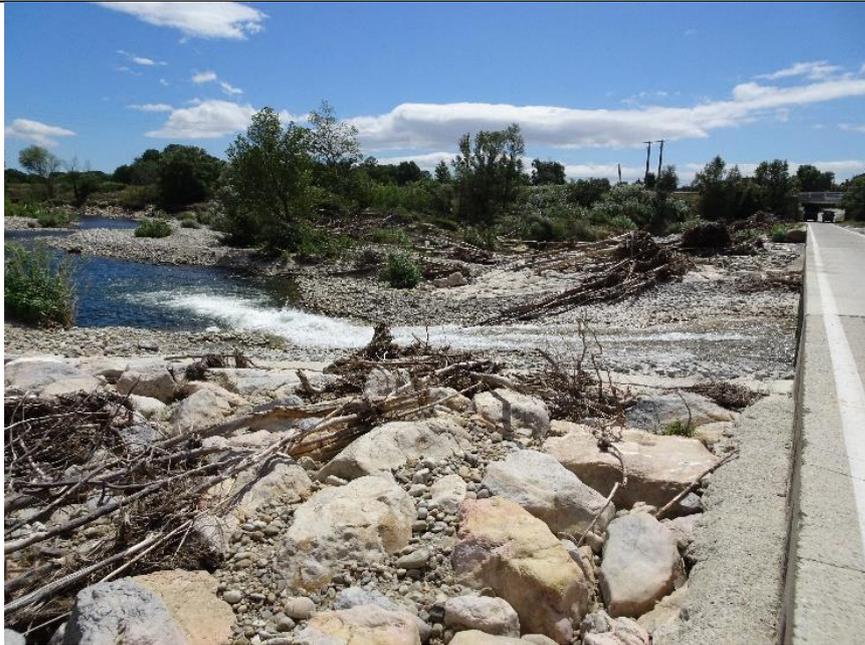
Vue depuis la rive gauche vers l'aval – Fosse en aval de la passe à poisson

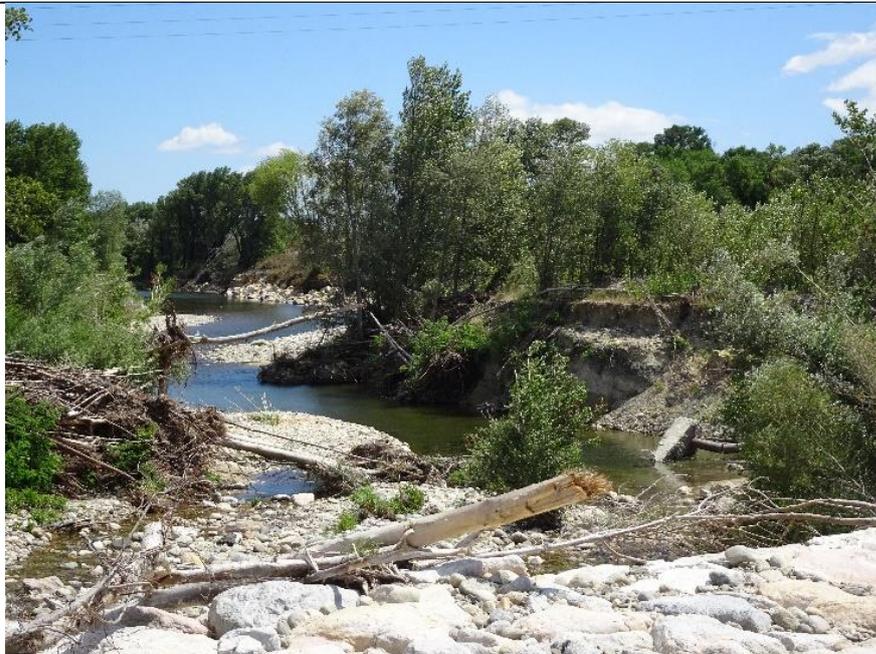
Rive droite vue vers l'aval fortement érodée, déstabilisation des enrochements en pied de la RN116

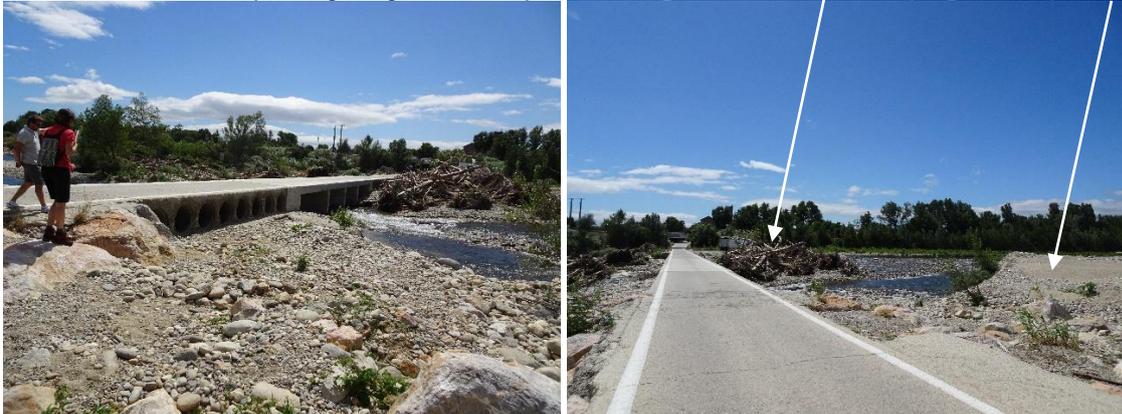
- L'apparition d'un embâcle central en amont du passage à gué (phénomène de fin de crue),
- La création d'une vaste plage de dépôt en amont avec un granulo-classement croissant en progressant vers l'amont,
- la déviation des écoulements en rive gauche (en aval du passage à gué) -> déstabilisation/glisement des enrochements et érosion de berge avec la création d'une encoche d'érosion qui a migré vers l'aval,
- des érosions de berges en rive droite impactant potentiellement la stabilité de la RN116,

Juillet 2020 – Amont passage à gué, vue depuis la rive gauche : embâcle et plage de dépôt amont

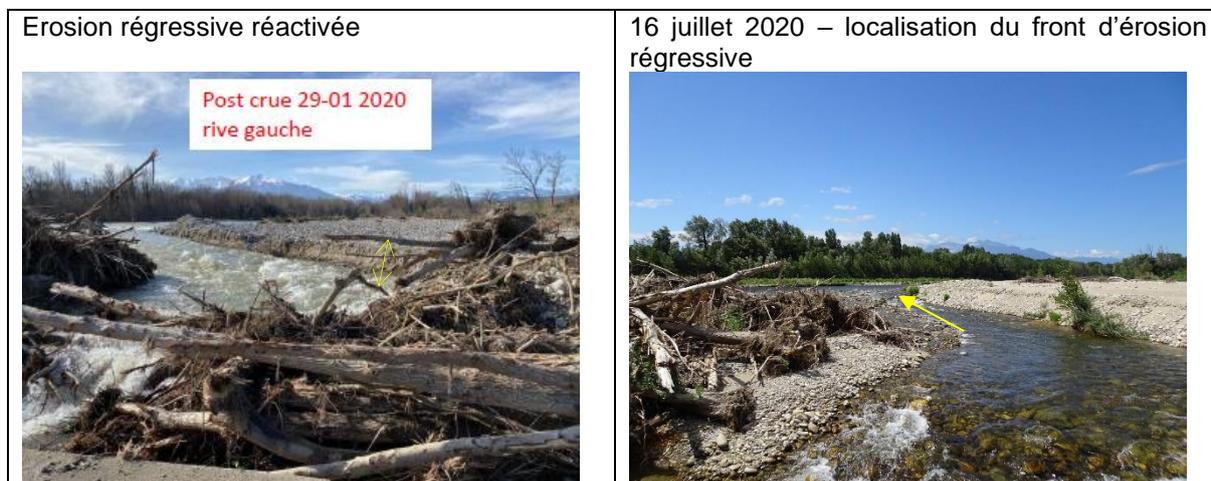
La crue d'avril, outre le fait d'avoir déposé des sédiments fins sur les bancs présents, a accentué l'érosion régressive (> à 1m dans la plage de dépôts) mais également les érosions des berges en aval. L'embâcle central encore présent lors de ce second événement, a probablement orienté les écoulements vers les berges accentuant ainsi les déstabilisations déjà constatées après la tempête Gloria.

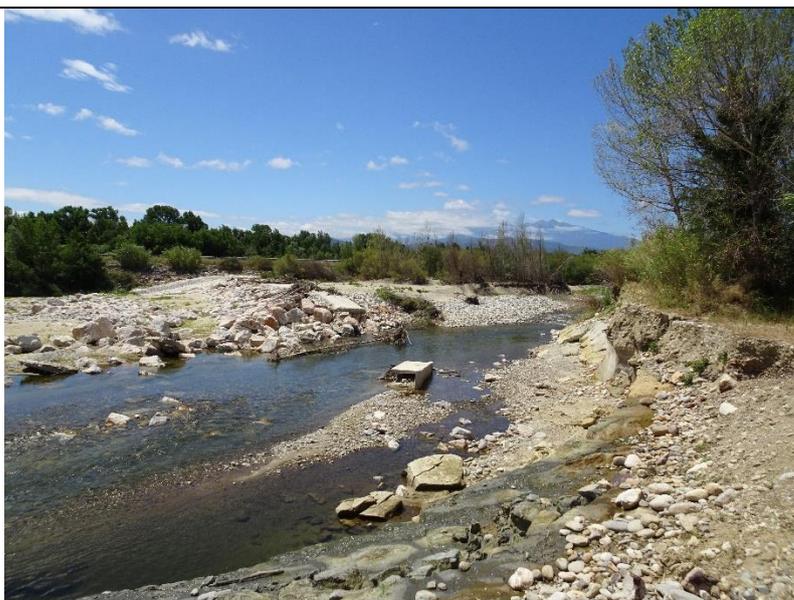
Juillet 2020- Vue depuis la rive gauche

Chenal en rive gauche, passe à poisson en rive droite plus alimentée et enfoncement du chenal d'écoulement

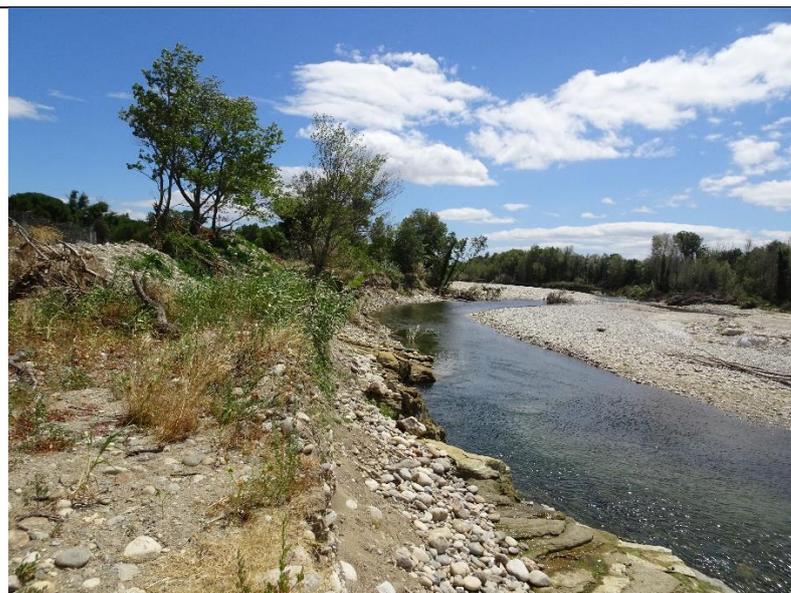
Juillet 2020 - Vue depuis la rive gauche vers l'aval, apparition localement du substrat

Erosion de berge importante – Présence du lit de la Têt contre la berge rive gauche.

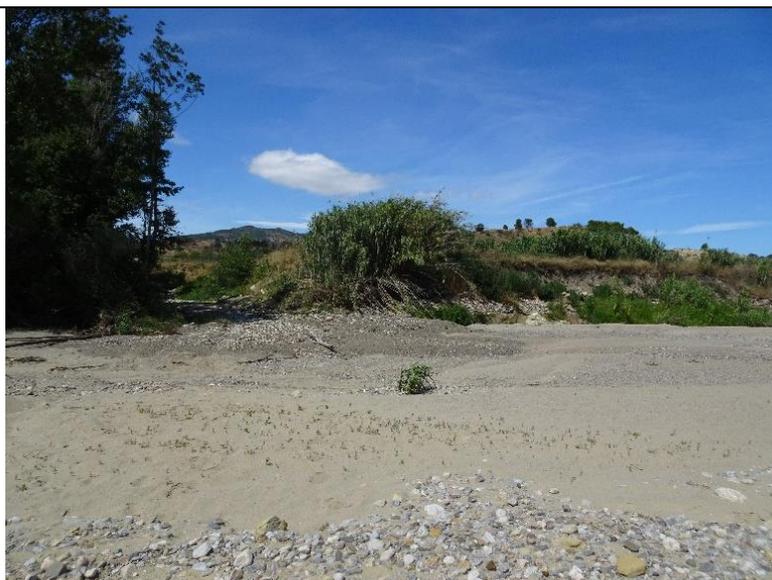
Juillet 2020 - En aval de l'ancien seuil, confluence Têt – Correc de Sant Marti : érosion de berge en rive gauche dans un secteur accueillant des dépôts inertes (ancienne décharge). Apparition des déchets.

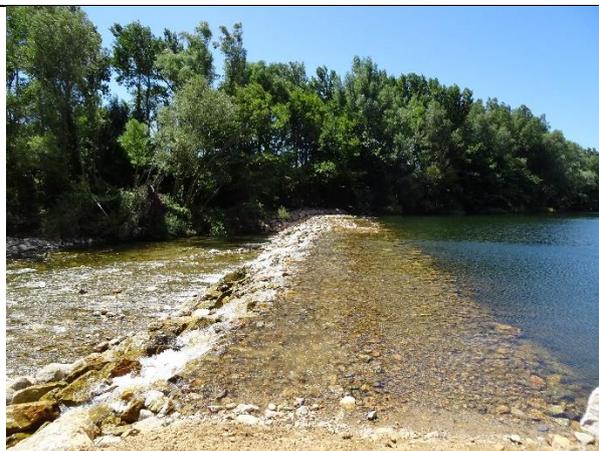
Suite à l'effondrement partiel du seuil de Millas, le canal de Corneilla ne peut plus être alimenté. Aussi, un nouveau seuil a été mis en place en amont du seuil de Millas effondré. Il est composé de petits blocs non liés. Le canal de Corneilla a été surcreusé pour permettre son alimentation.

Nouveau seuil construit suite à l'effondrement du seuil de Millas pour l'alimentation du canal de Corneilla

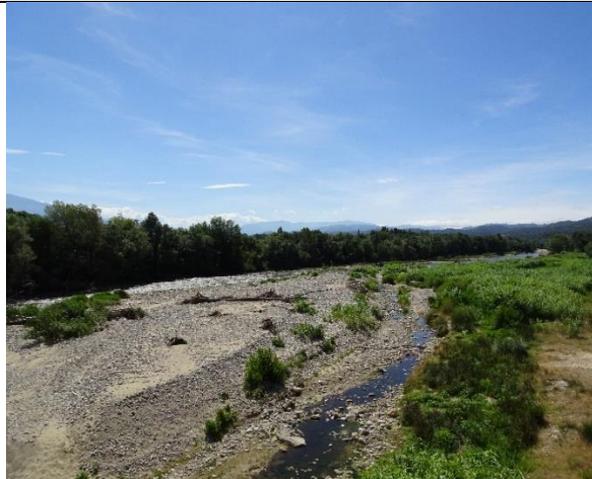
Vue vers l'amont rive gauche, grande zone de dépôt au centre

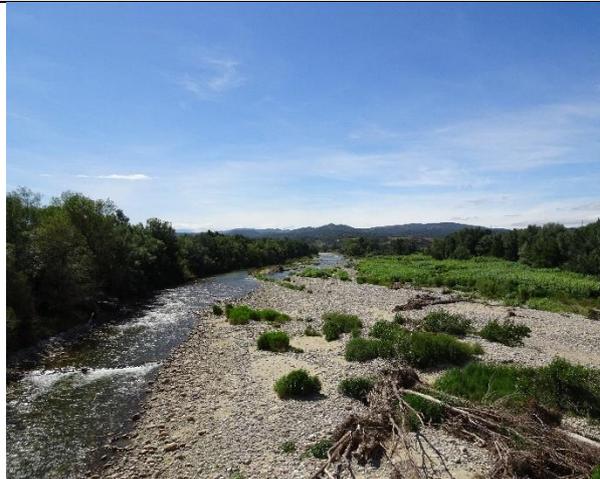
Vue vers l'amont rive droite : chenal principal en rive droite, érosion de berge

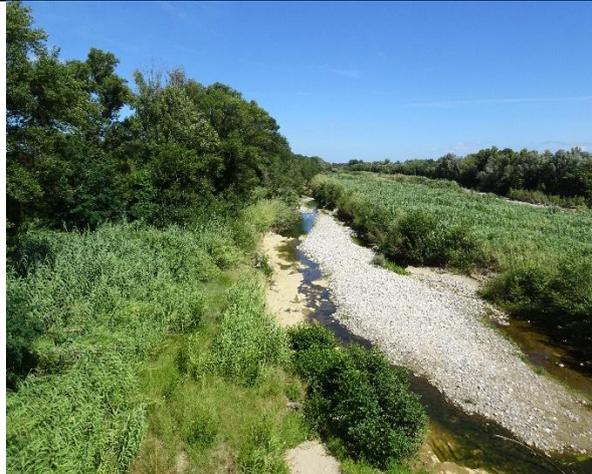
Vue vers l'aval rive gauche : chenal secondaire, grand banc végétalisé au centre

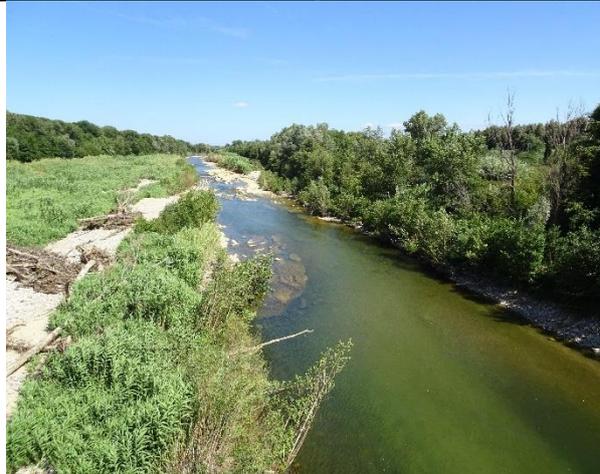
Vue vers l'aval rive droite : chenal principal, écoulement sur le substrat

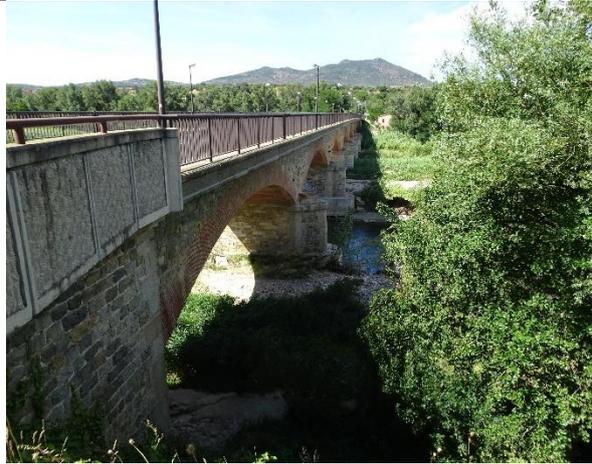
Vue depuis la rive droite, piles déchaussées

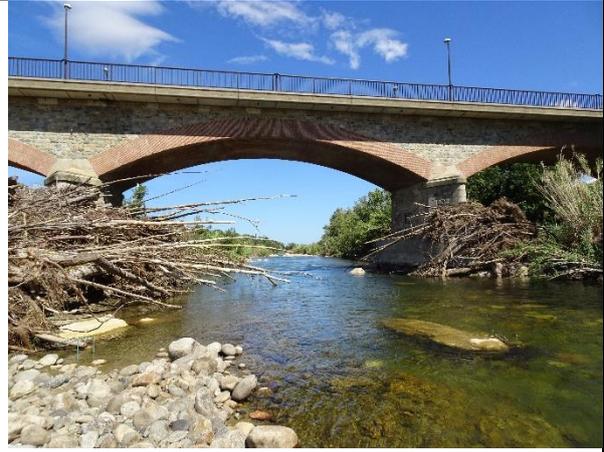
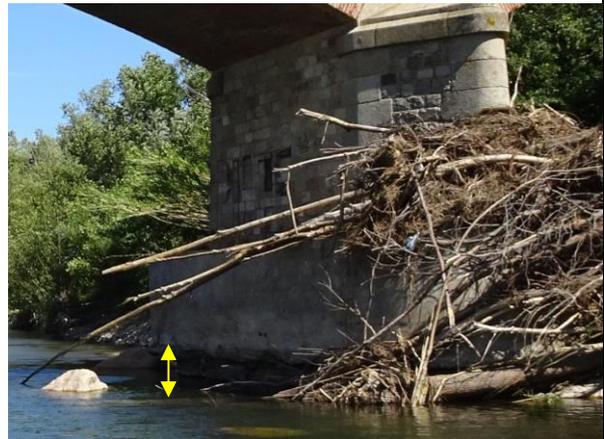
2 piles en rive droite déchaussées sur plusieurs dizaines de cm

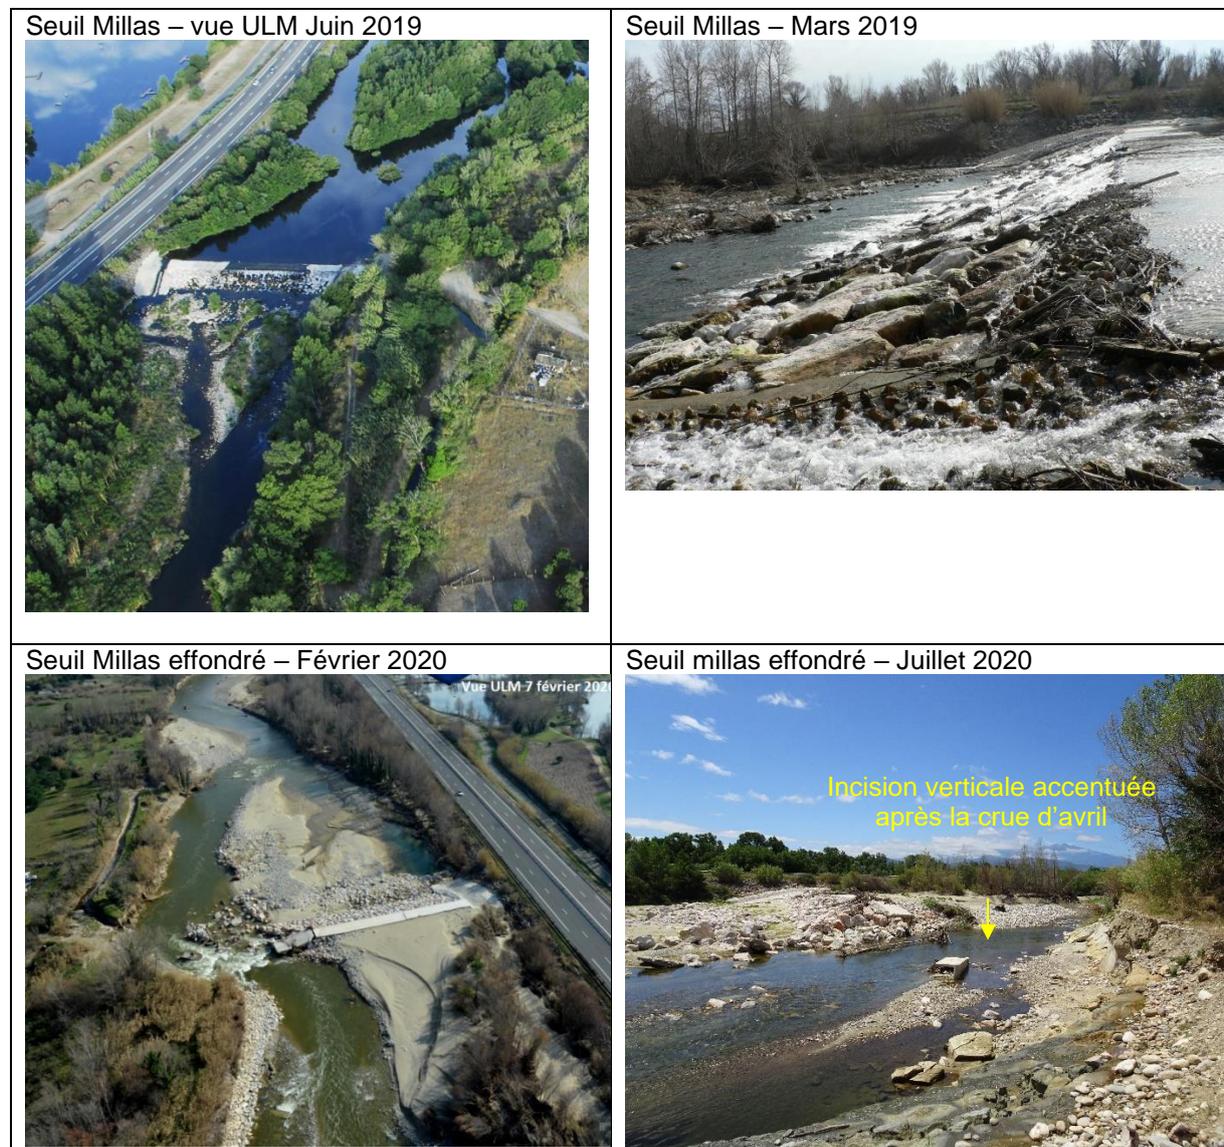
- Le chenal secondaire rive droite n'existe plus. L'amont du seuil est comblé par les matériaux et la passe à poisson rive droite n'est plus en eau.
- L'écoulement se produit uniquement dans le chenal principal rive gauche
- La berge rive gauche est fortement érodée, en raison du contournement de l'ancien seuil
- La berge rive gauche a connu un recul important suite à la crue d'avril 2020, en raison du contournement du seuil effondré.

Au droit du seuil de Millas, l'évolution entre les deux crues a engendré une incision verticale importante de plusieurs mètres parfois, comme le montre les photos précédentes. La disparition des écoulements du bras en rive droite (en amont du seuil) est le témoin de cette incision. Cette incision est venue éroder le substrat Pliocène en rive gauche sur plusieurs mètres. Les travaux d'urgence ont nécessité le décalage de la Têt sur la berge rive droite créant ainsi une zone dépressionnaire en rive gauche, en aval du seuil détruit, déconnectée de l'écoulement principal. Une analyse de conductivité réalisée par le syndicat mixte des Nappes de la plaine du Roussillon (en date du 8 oct 2020) indique que cette fosse est très certainement alimentée par la nappe du Pliocène (*ressource en eau essentielle au développement des Pyrénées Orientales – eau potable*) et que cette incision peut mettre en péril cette ressource à court terme. Les actions de remise en état de ce seuil devront prendre en considération les aménagements préconisés par le syndicat mixte pour stopper cette incision localement.

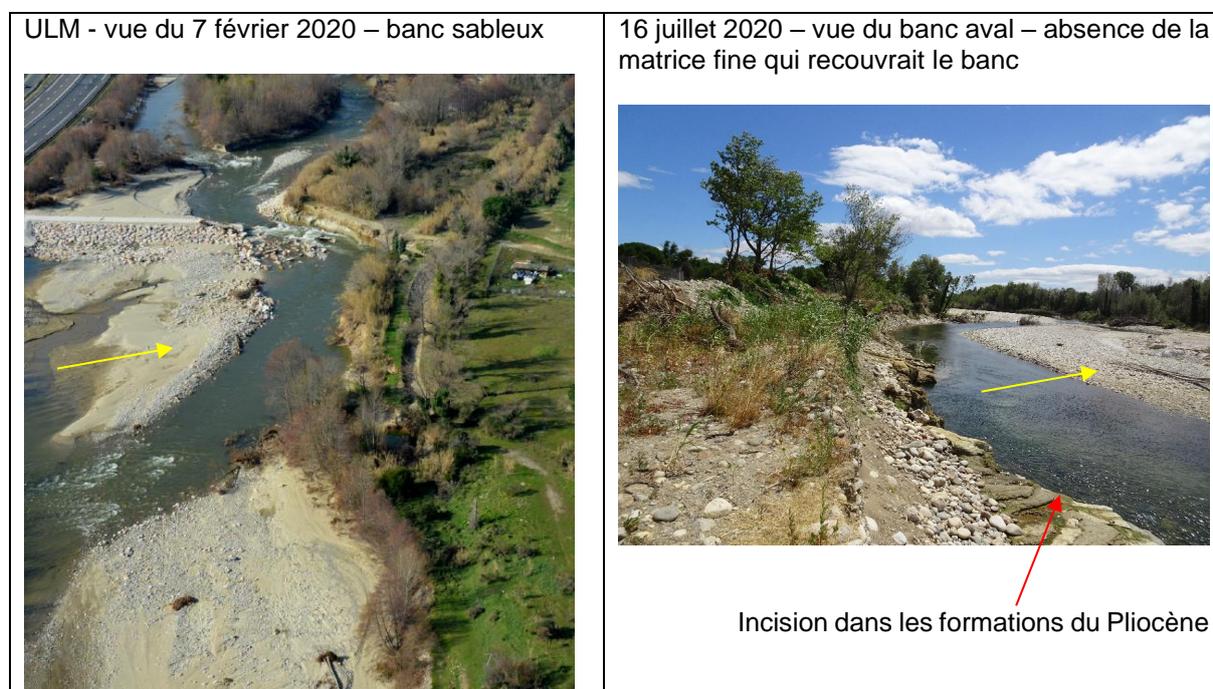
On peut également constater l'évolution du banc sédimentaire central dont la surface a fortement diminué. Cette action érosive a déstabilisé les berges et entraîné la disparition de la ripisylve qui stabilisait le banc. Notons aussi que les dépôts de fin de crue après Gloria qui avaient recouvert la matrice plus grossière, ont été remobilisés après la crue d'avril.

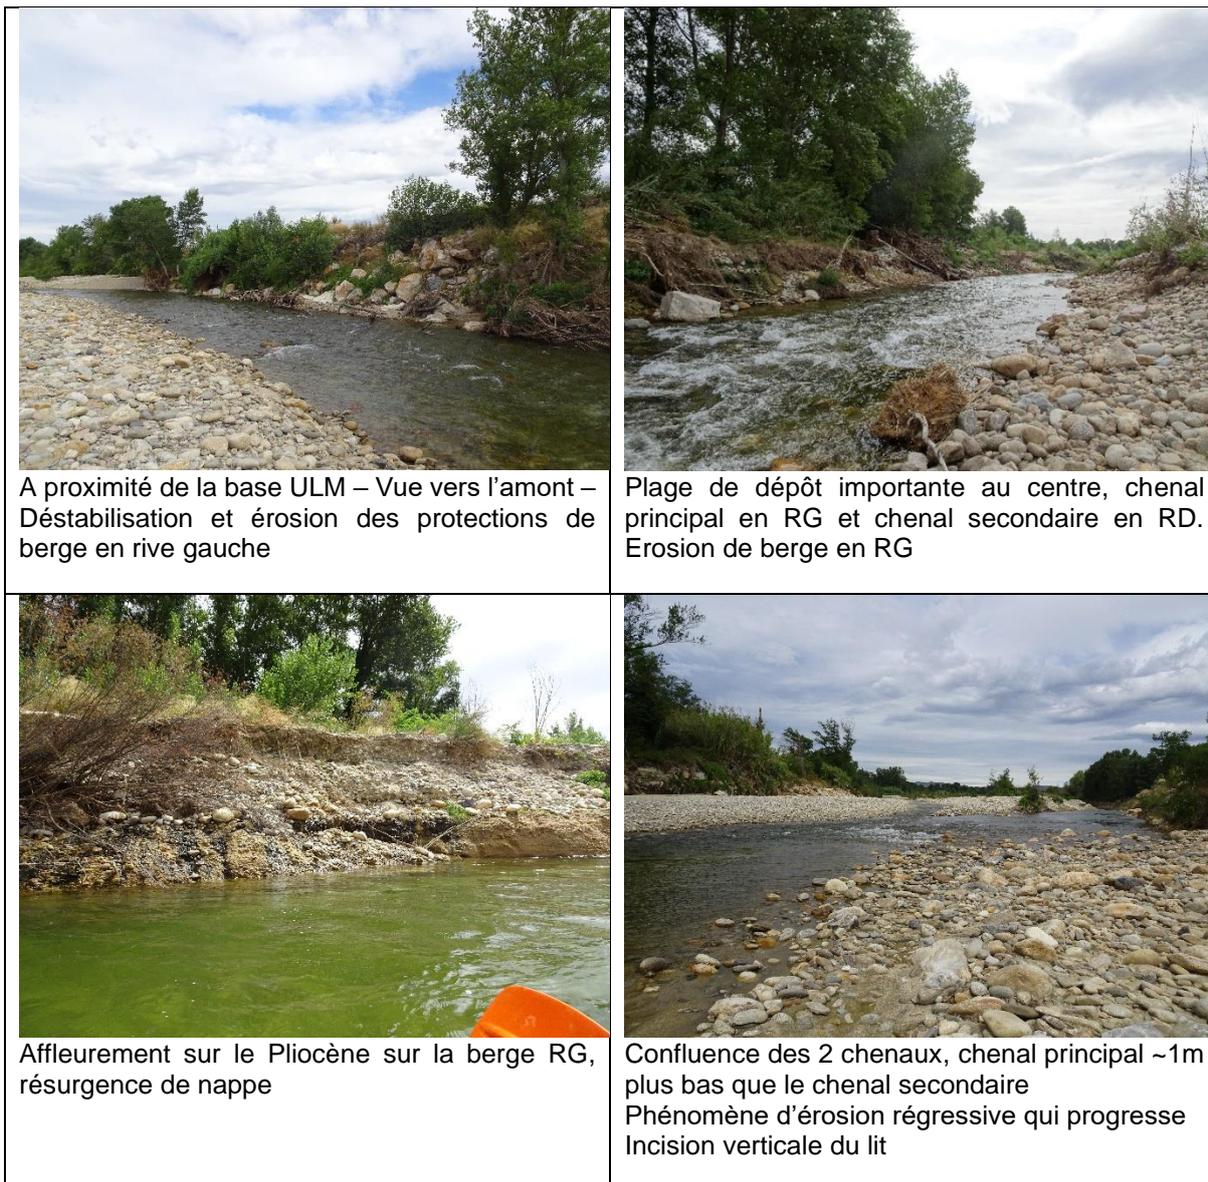
Au droit de la base ULM, on peut constater une évolution de l'érosion de berge, en rive gauche, déjà constatée lors du premier passage. En effet, comme le montre la carte des marqueurs hydrodynamiques, la tendance à la divagation dans cette portion de la Têt est préférentiellement orientée vers la rive gauche. Malgré la présence d'infrastructures, comme la RN 116 bloquant la divagation en rive droite et une digue sur l'autre berge, le fleuve aura tendance à venir s'épandre vers ce secteur.

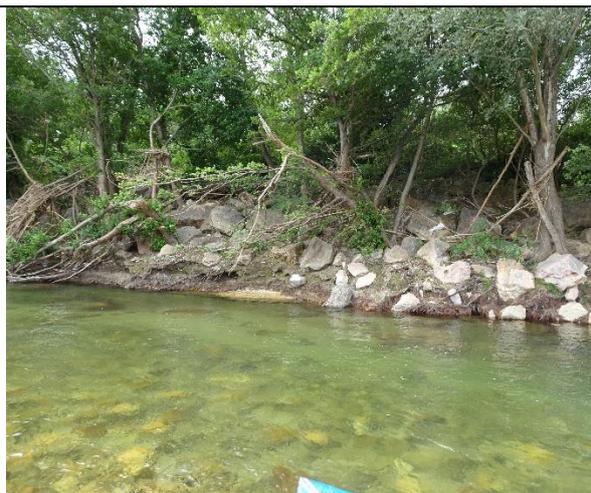
Déstabilisation des enrochements le long de la RN116 à St Féliu d'Avall

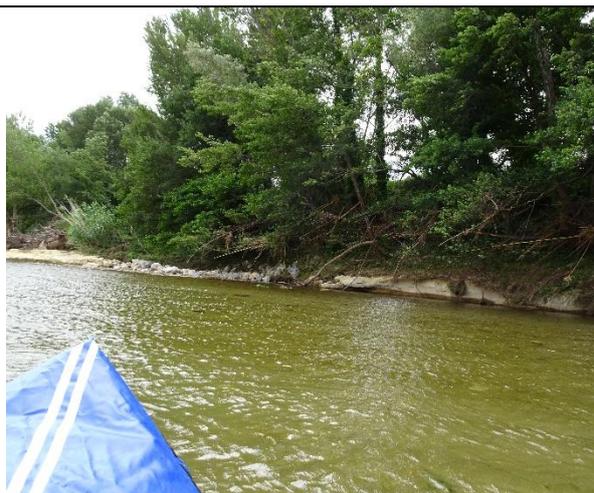
Déstabilisation enrochements RN116

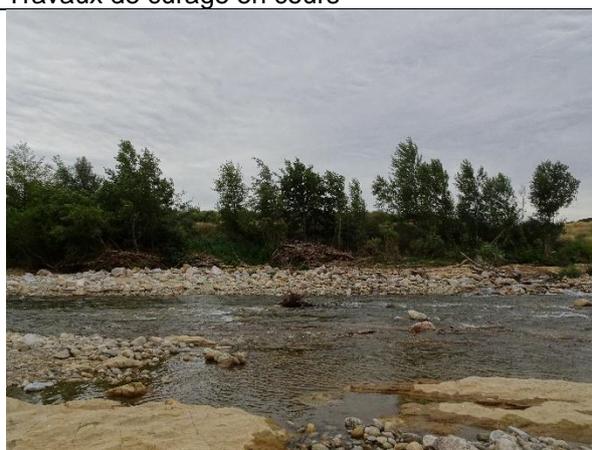
Blocs et érosion de la rive droite en aval immédiat du passage à gué

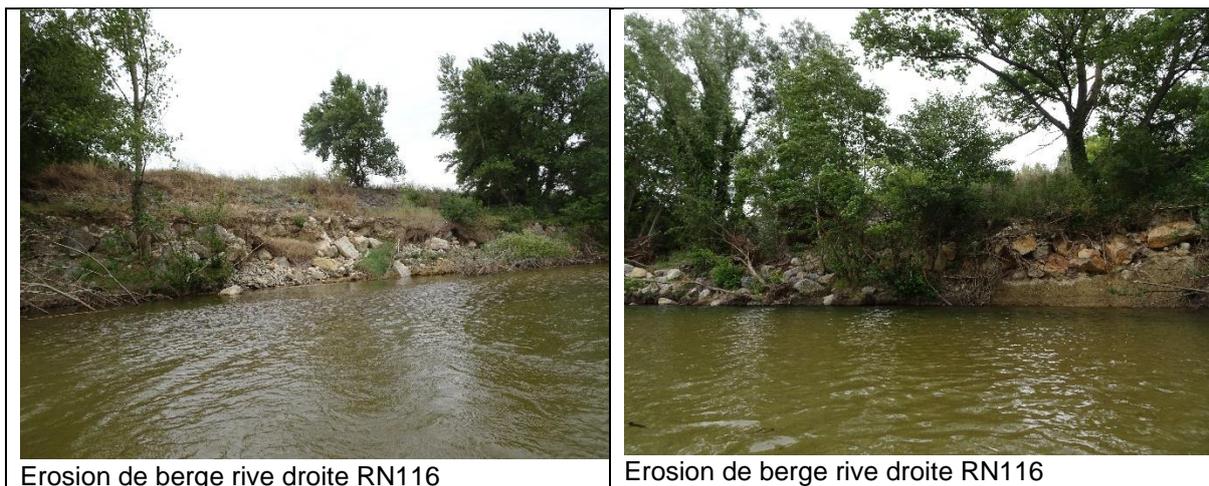
Déstabilisation des enrochements en rive droite sur 1km en aval du passage à gué

Erosion de berge rive droite RN116

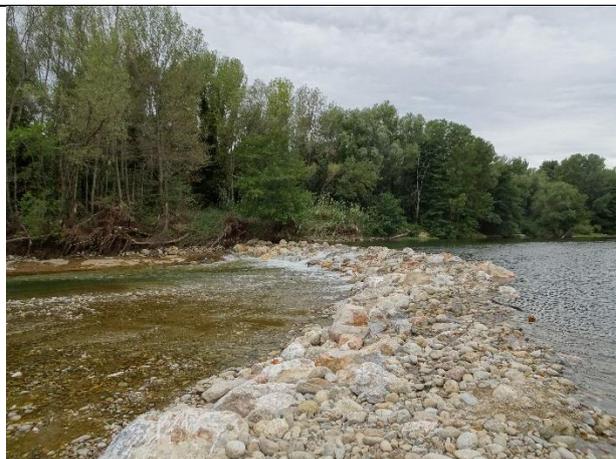
Nouveau petit seuil en amont de la confluence avec le Soler permettant l'alimentation du canal

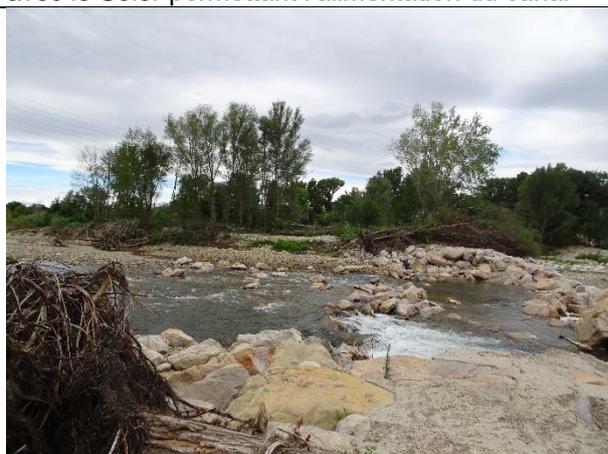
Seuil du Soler 1 éventré – vue depuis la rive droite

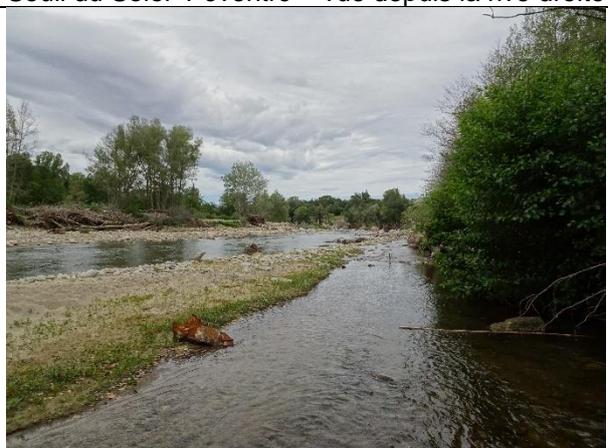
Confluence Soler – Têt, vue vers l'aval depuis la rive droite. Zone d'érosion régressive
