SYNDICAT MIXTE DU BASSIN VERSANT DE LA TÊT

Etude pour la restauration
hydromorphologique du lit de la Têt
aval

**Note d'expertise hydromorphologique
à la suite de la tempête Gloria**

016 44321 | Janvier 2021 | v3

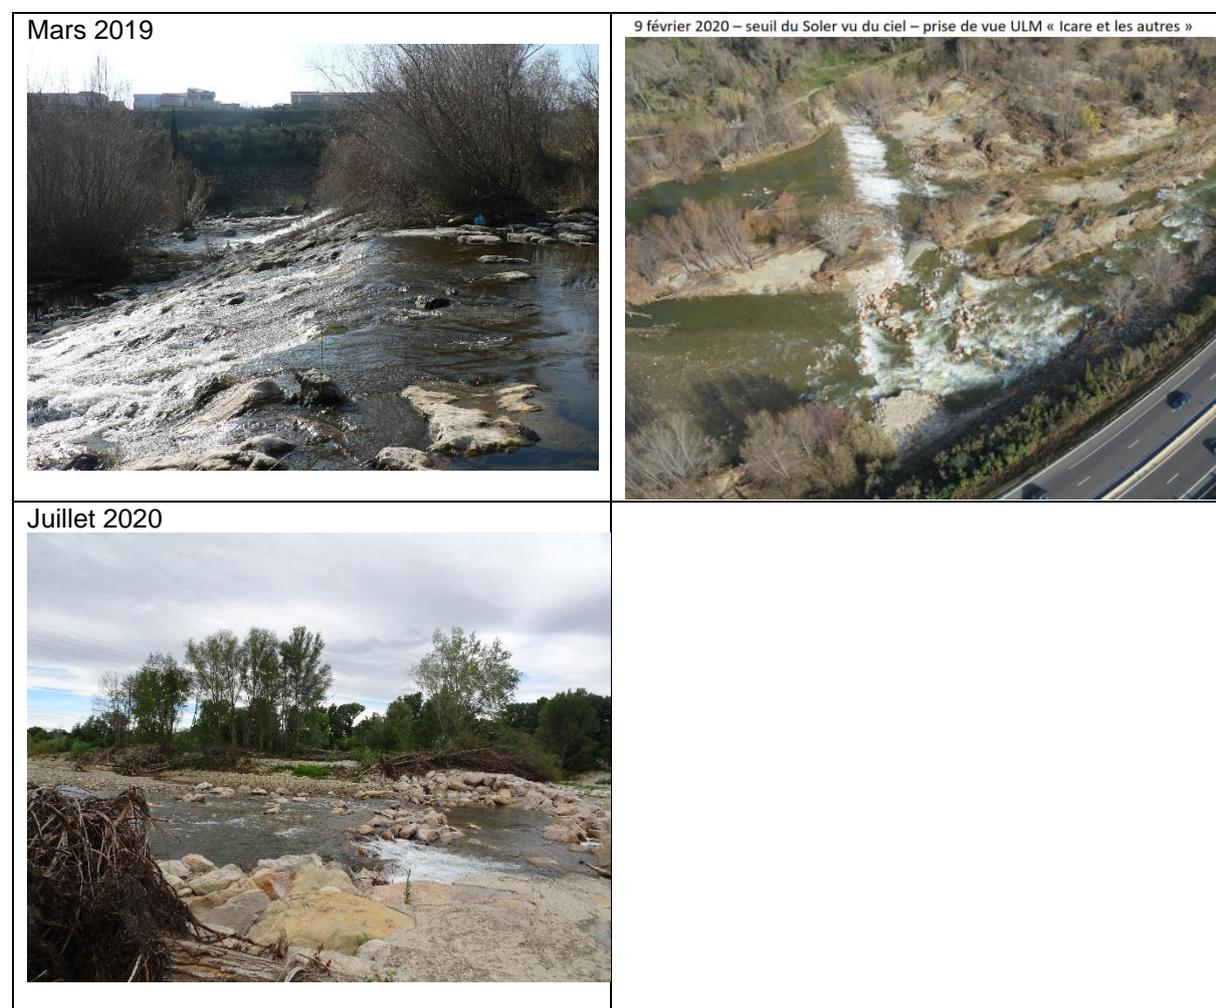
Au droit de la confluence avec le Soler en rive droite, un phénomène d'incision verticale se produit également. Le lit du Soler est perché par rapport à celui de la Têt.

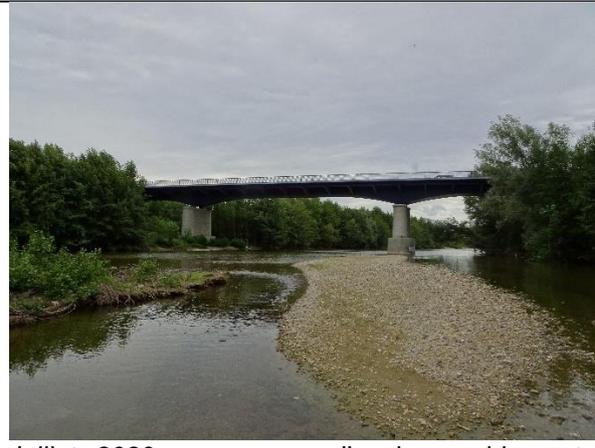
Au droit du pont de la D39 au Soler, le fond du lit a été comblé ponctuellement par des matériaux de type sable grossier suite à l'effondrement partiel du seuil DIRSO du Soler (phénomène de chasse).

Juillet 2020 – vue vers l'aval : comblement matériaux

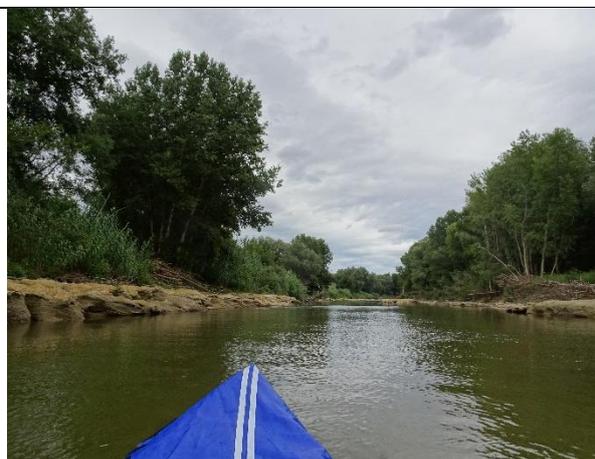
Comblement du fond du lit par des sables grossiers

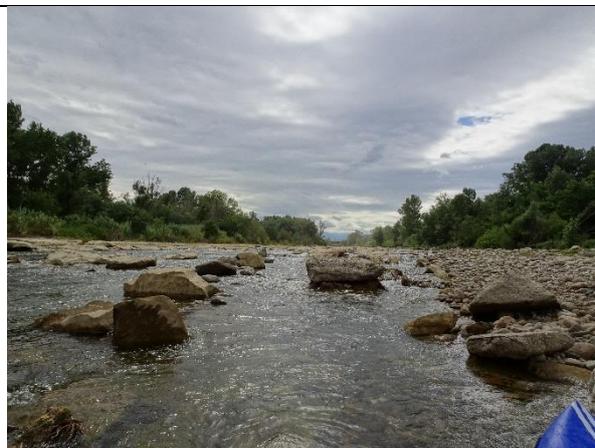
Seuil de Baho effondré, déplacement des débris

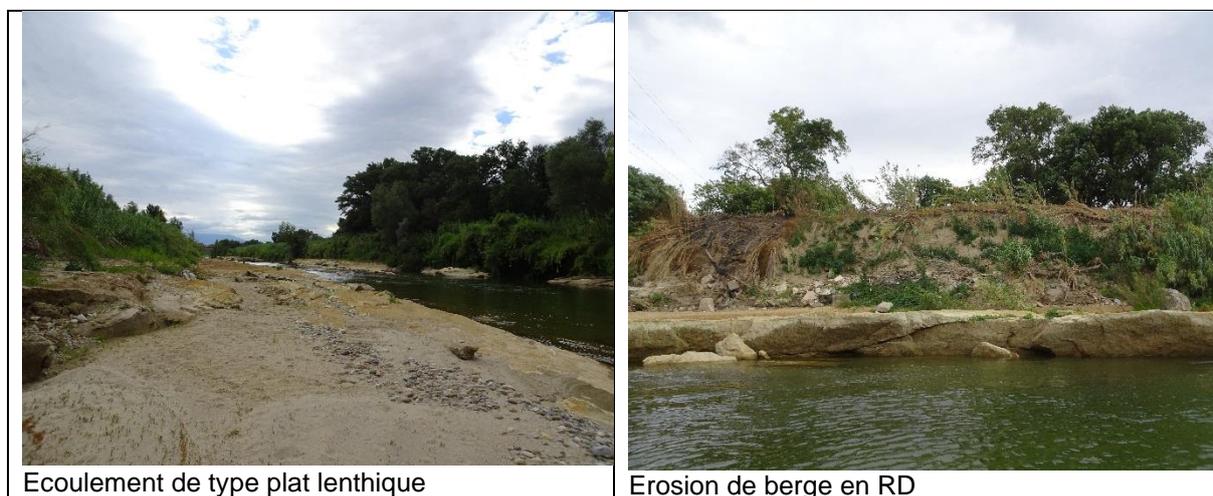
Le plancher alluvial dans ce secteur a très peu évolué après ces deux événements majeurs dans la vallée. On constate sur tout ce linéaire un rajeunissement des berges avec la disparition de la végétation locale et un élargissement du complexe lit moyen/mineur. Les crues ont causé, à proximité direct du chenal, comme un coup « de rabot » sur les formations riveraines du lit mineur provoquant la disparition des certains atterrissements végétalisés. Ce rajeunissement de la section en travers reste temporaire compte tenu de la reprise de l'encaissement du chenal d'écoulement. Les sections en travers dans cette portion du fleuve présentant un étagement comme des marches d'escalier depuis le lit en eau vers l'extérieur (photo ci-dessous). Cependant là où avant il y avait des bancs alluviaux végétalisés, on peut constater l'apparition de nouvelles zones où le substrat est à découvert.

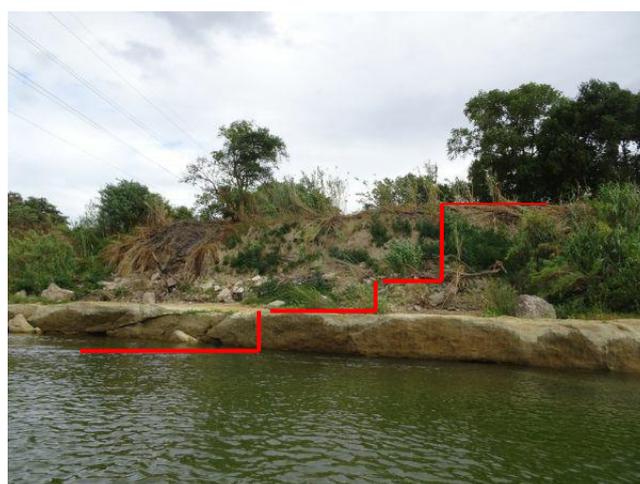
Ces nouvelles banquettes formées dans les formations limono-argileuses, en l'absence de sédiments ne pourront accueillir de nouvelles ripisylves ce qui favorise la banalisation des milieux connexes au fleuve. On note la présence ponctuellement sur ces plages de petits bancs sédimentaires constitués de sables, de limons et d'argiles, essentiellement liés aux dépôts de décantation de fin de crue. Ces dépôts temporaires seront assez vite remobilisés et transportés dans les parties aval lors des petites crues débordantes.

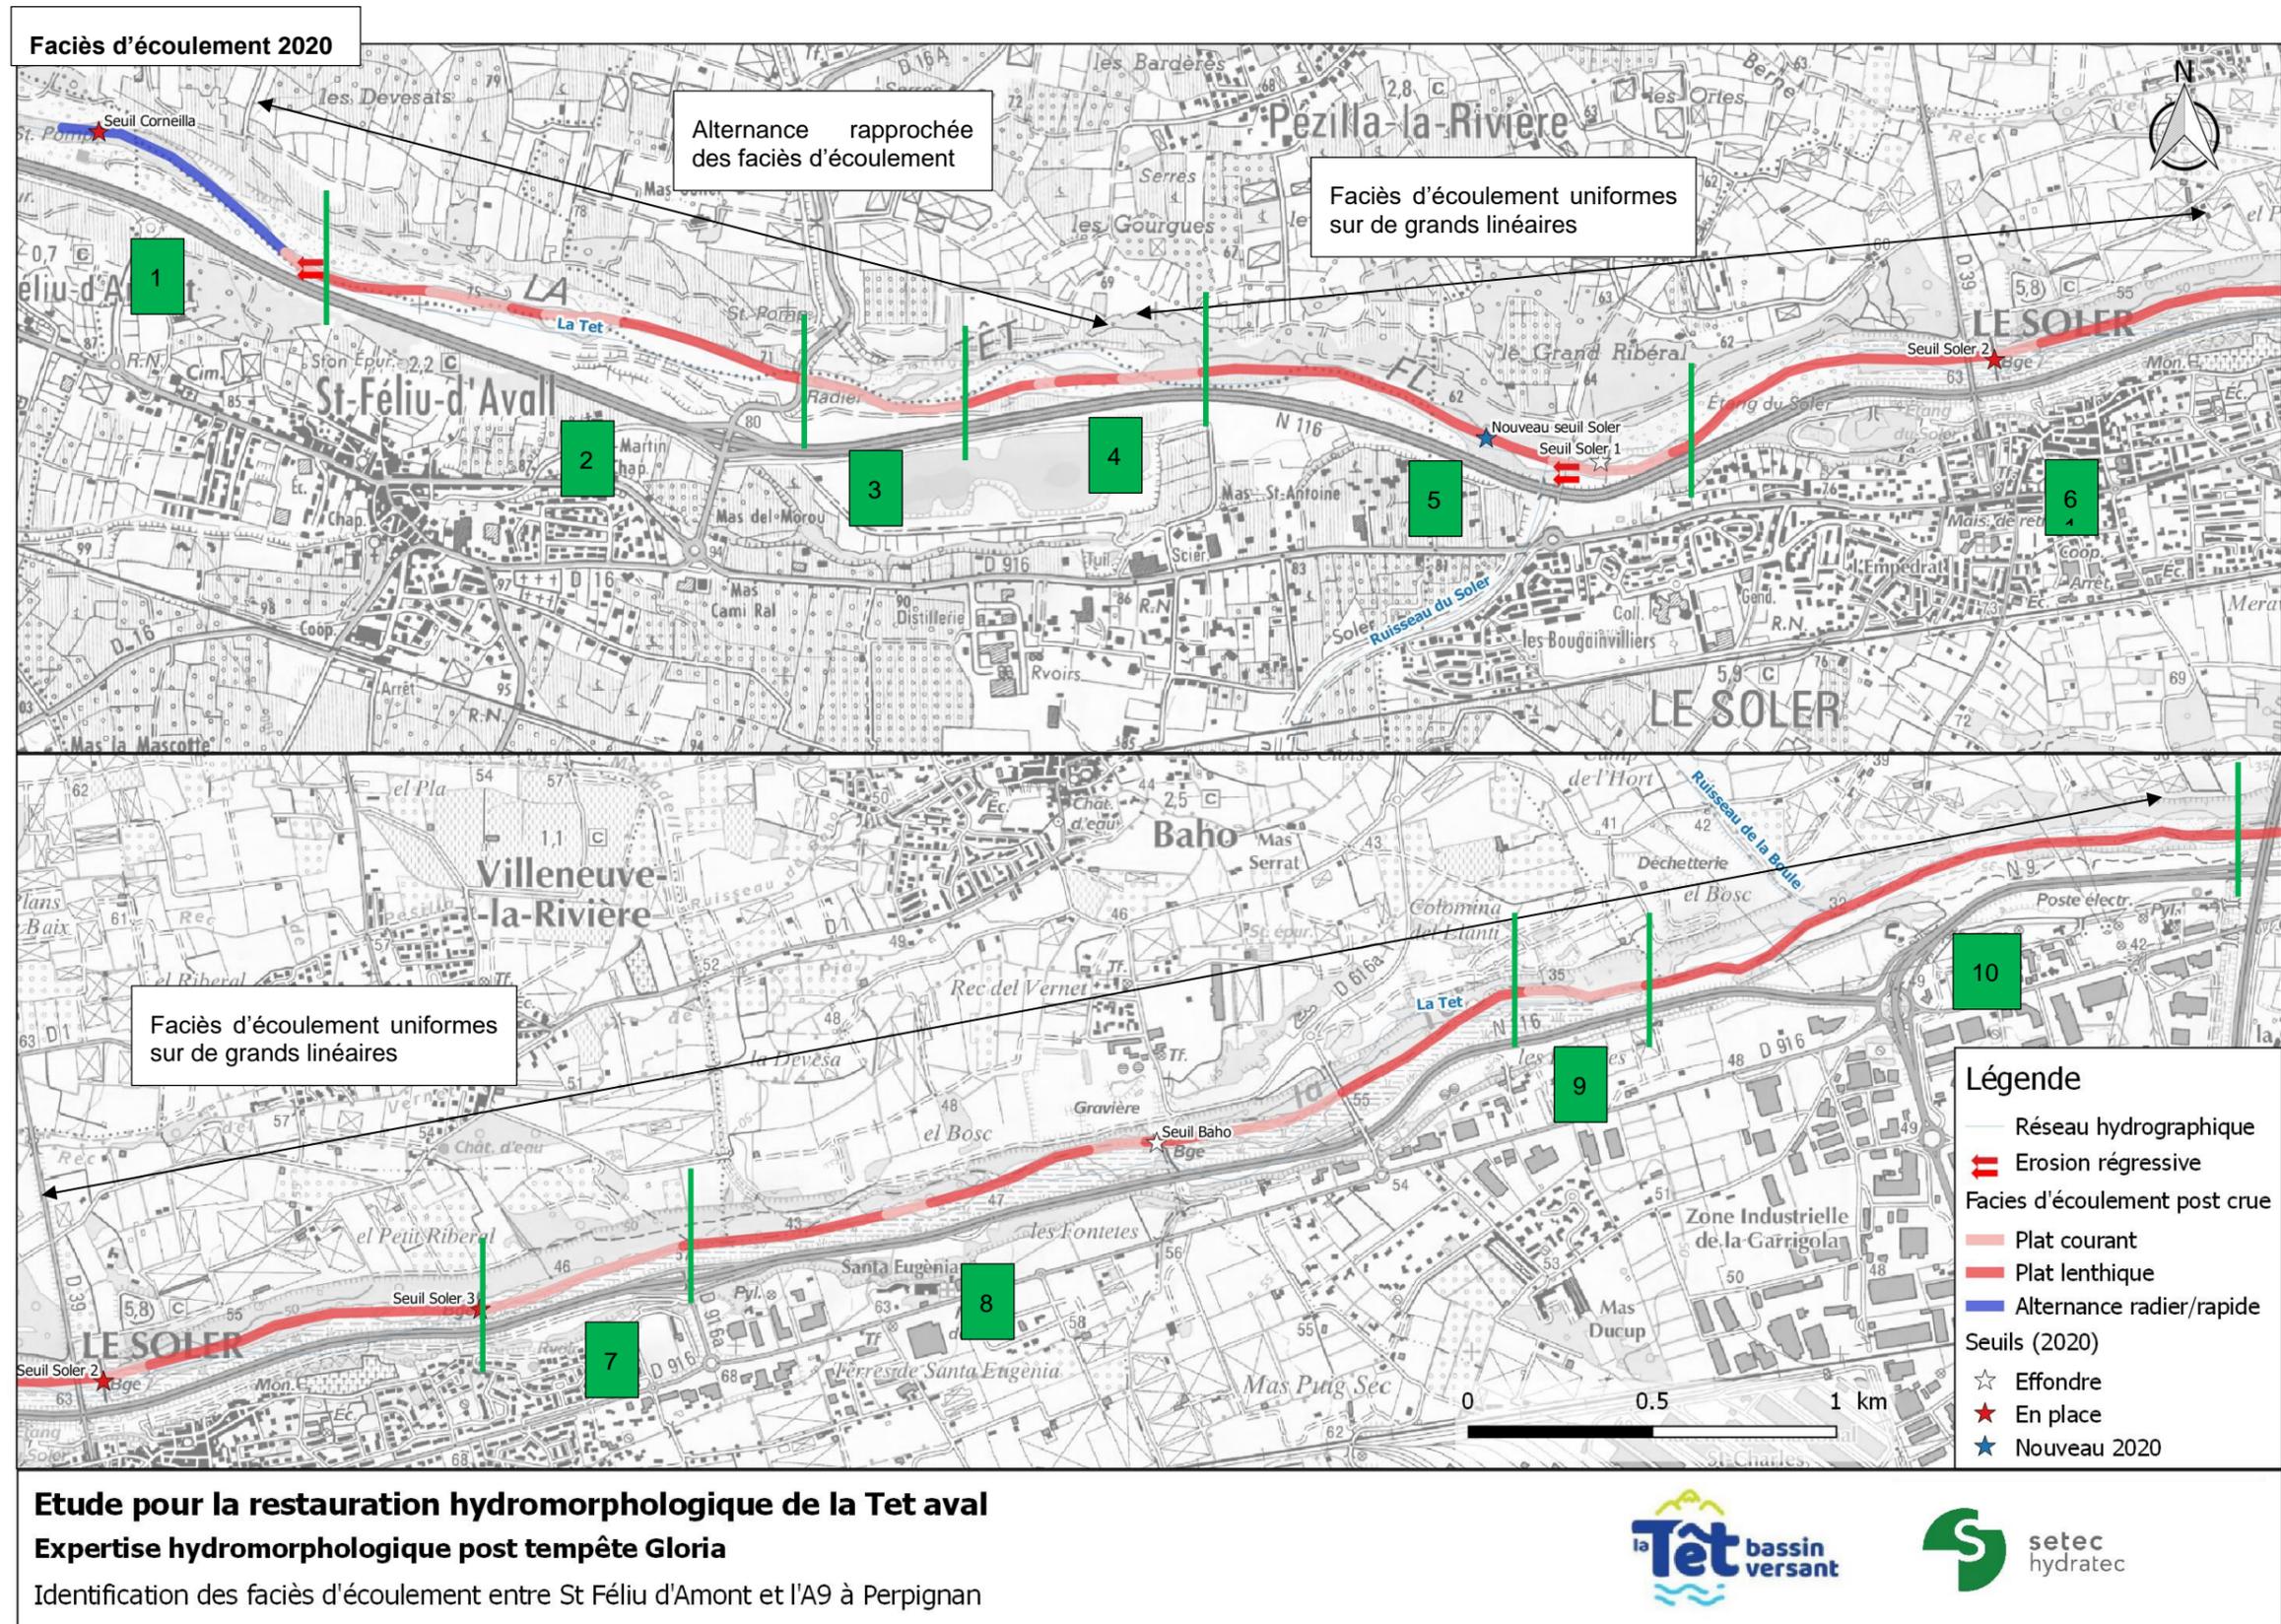
Figure 4-2 : Identification des faciès d'écoulement en juillet 2020

La carte de faciès actualisée après le passage des crues du début d'année 2020, met en avant des faciès d'écoulement en évolution quasiment sur l'ensemble du linéaire, mais sans bouleversement majeurs, seuls des ajustements en liaison avec le transit sédimentaire sont à mettre en évidence. De façon générale on peut observer des écoulements plus dynamiques en aval des seuils suite aux dépôts localisés après l'ouvrage. Ces bancs sédimentaires importants favorisent la mise en place de plusieurs chenaux s'inscrivant à l'intérieur de ces atterrissements récents. Dans les parties amont des ouvrages transversaux, les faciès ont peu évolué mais le comblement sédimentaire est quasi généralisé. Les radiers sur ce linéaire expertisé ont disparu pour laisser place à des faciès de plat courant en relation avec les apports solides importants depuis l'amont ou encore avec les différentes recharges latérales constatés sur le linéaire d'étude.
