Pourquoi ce suivi ?

Une Têt aval fragilisée, des enjeux majeurs mis à mal

Quelles données acquises en 2021 ?

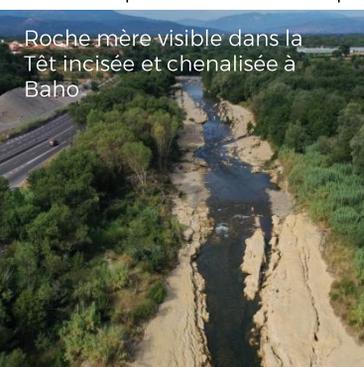
Roche mère visible dans la Têt incisée et chenalisée à Baho

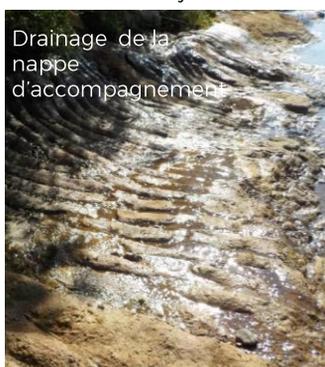
Drainage de la nappe d'accompagnement

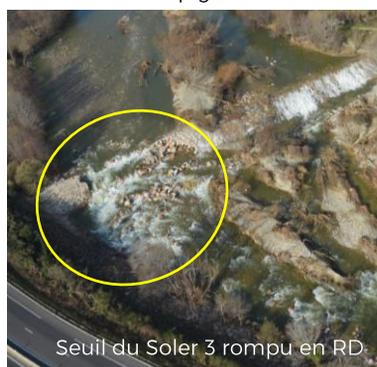
Seuil du Soler 3 rompu en RD

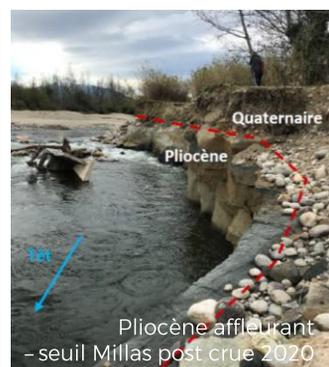
Quaternaire
Pliocène
Pliocène affleurant - seuil Millas post crue 2020

La DIRSO, propriétaire de la RN116 et de 7 seuils dans la Têt aval, a réalisé en urgence des travaux provisoires sur le **seuil de Millas**. Des études pour le **confortement définitif de l'ouvrage**, comprenant nécessairement une restauration du lit jusqu'au passage à gué de Néfiach, sont en cours.

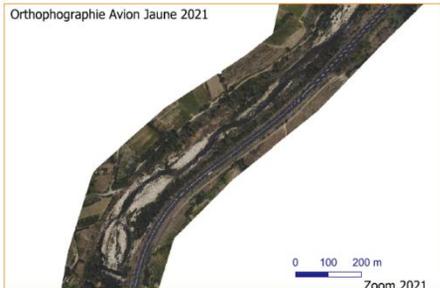
Orthophotographie Avion Jaune 2021

A l'aval du seuil de Millas, l'évolution de la surface « à nue » entre 2018 et 2021 est nette : elle est bien plus importante en 2021 avec des secteurs où la végétation a disparu et les matériaux bien visibles.

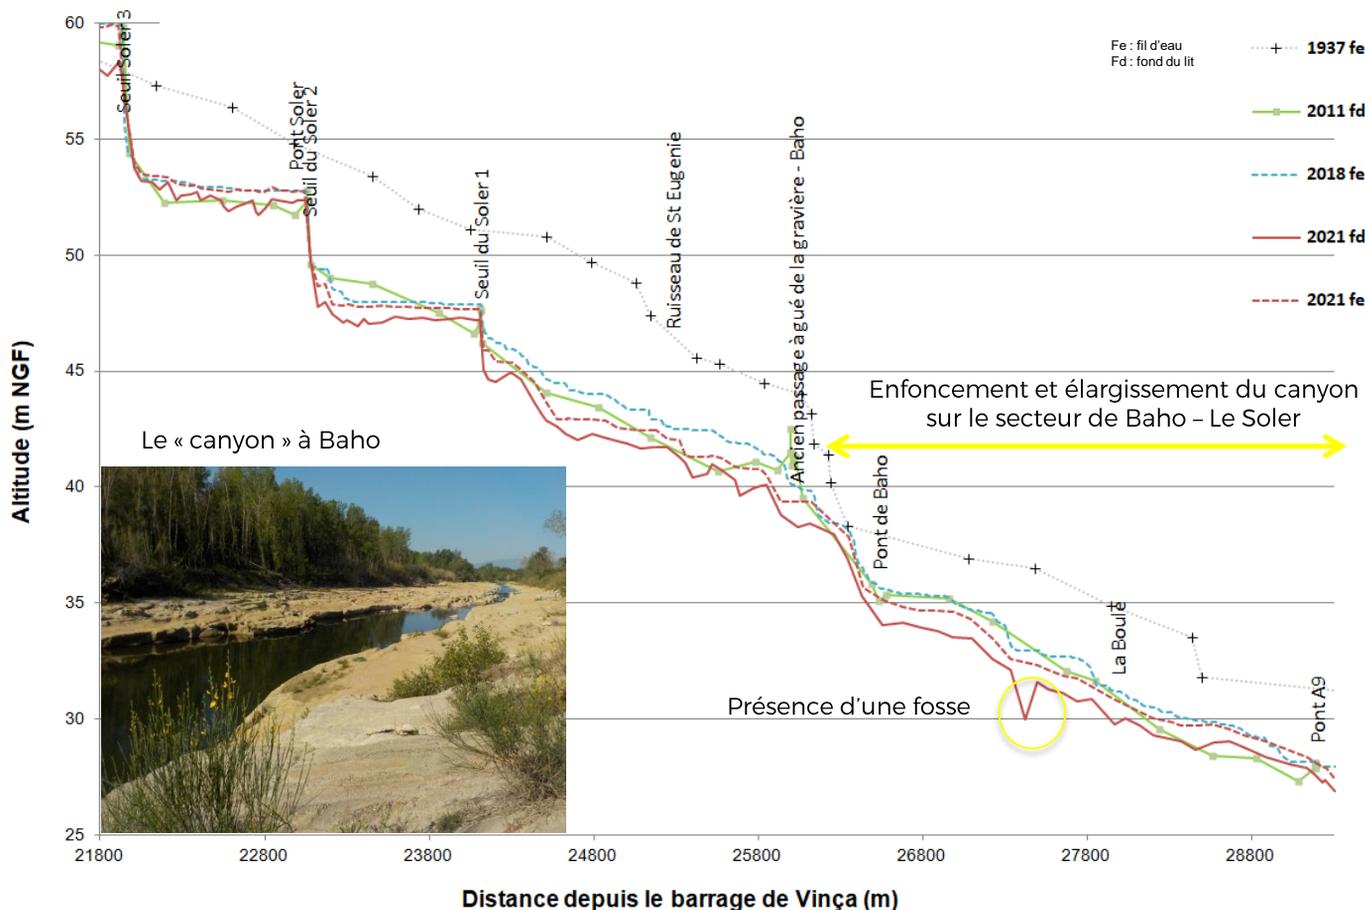
Le profil en long s'est abaissé de 40cm en moyenne

Avec les deux crues majeures de 2020, l'incision du lit de la Têt s'est accentuée, sauf dans sa partie terminale (proche de l'embouchure). **L'enfoncement est compris entre 0,09m et 1,2m**, avec une mesure qui, encore limitée par la donnée historique, sous estime la réalité. Etant donné la rupture du seuil de Millas et la purge de matériaux résultante, l'évolution la plus forte concerne, sans surprise le linéaire compris entre le passage à gué de Néfiach et le seuil de Millas, avec un enfoncement moyen de 1,2m et localement jusqu'à 2,6m (fosse).

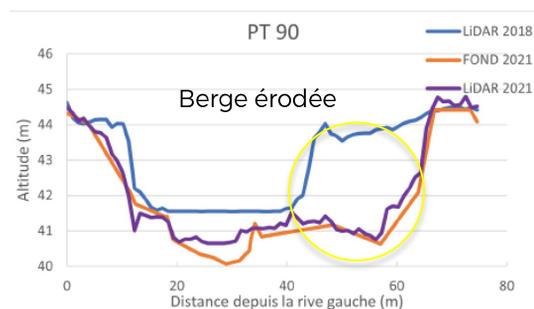
Les bilans sédimentaires nets sont négatifs, à l'exception de deux tronçons en aval de l'A9. Les pertes oscillent entre 3 000m³ et 138 000m³ selon les secteurs, autrement dit une érosion de 1m³/m de linéaire à 56m³/m de linéaire.

Les secteurs les plus déficitaires sont le tronçon du pont d'Ille-sur-Têt au passage à gué de Néfiach avec de fortes érosions de berge (perte évaluée à 138 000m³).
