Restaurer le lit incisé de la Têt aval

Réunion d'information et de ré-appropriation du projet

19 janvier 2021 – Le Soler - Salle Vivès

Une opération de restauration de la morphologie du lit de la Têt

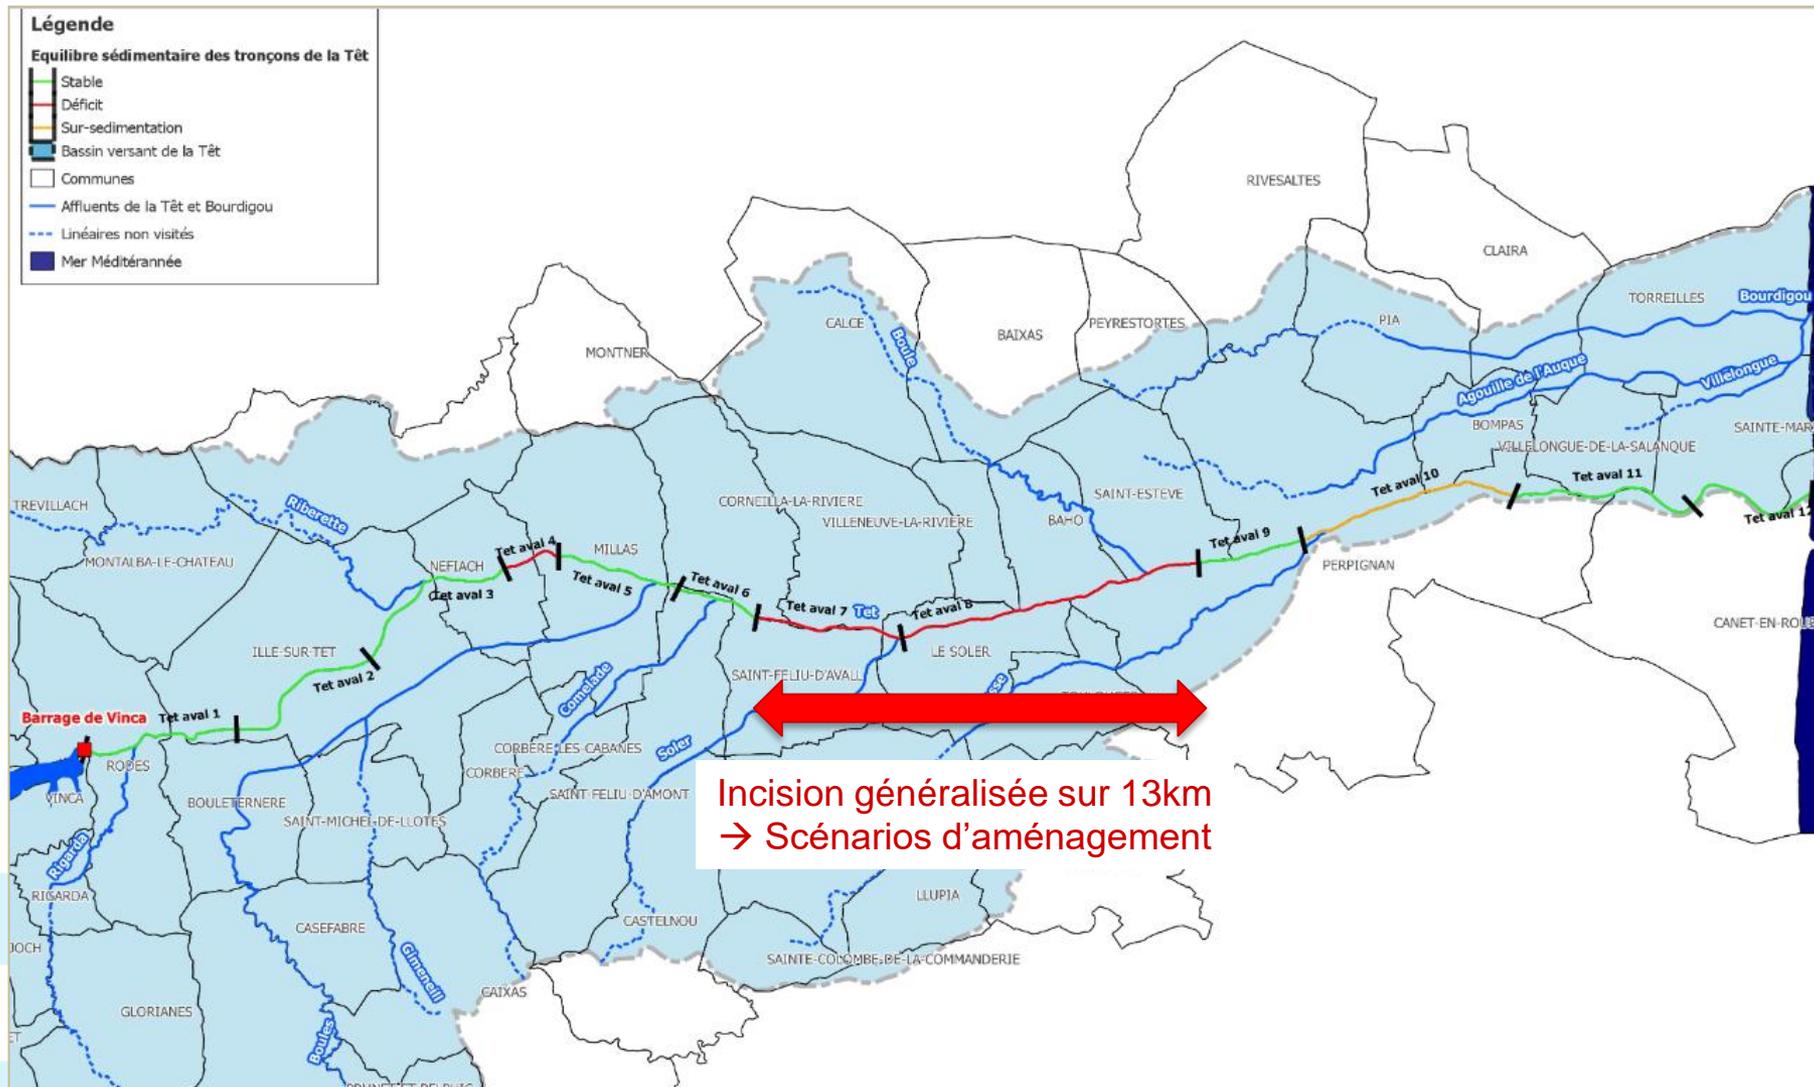
Localisation

Travail en entonnoir sur des périmètres emboîtés (cf. p6) :

| Connaissance du fonctionnement de la Têt DIAG | De Vinça à la mer 45km |
| Définition d'un scénario de restauration et études Avant-Projet Diagnostic écologique EP+AVP | Sur le secteur incisé de façon généralisée 13km |
| Réalisation des études Projet PRO | Sur une portion du secteur incisé = site pilote 2km → travaux |

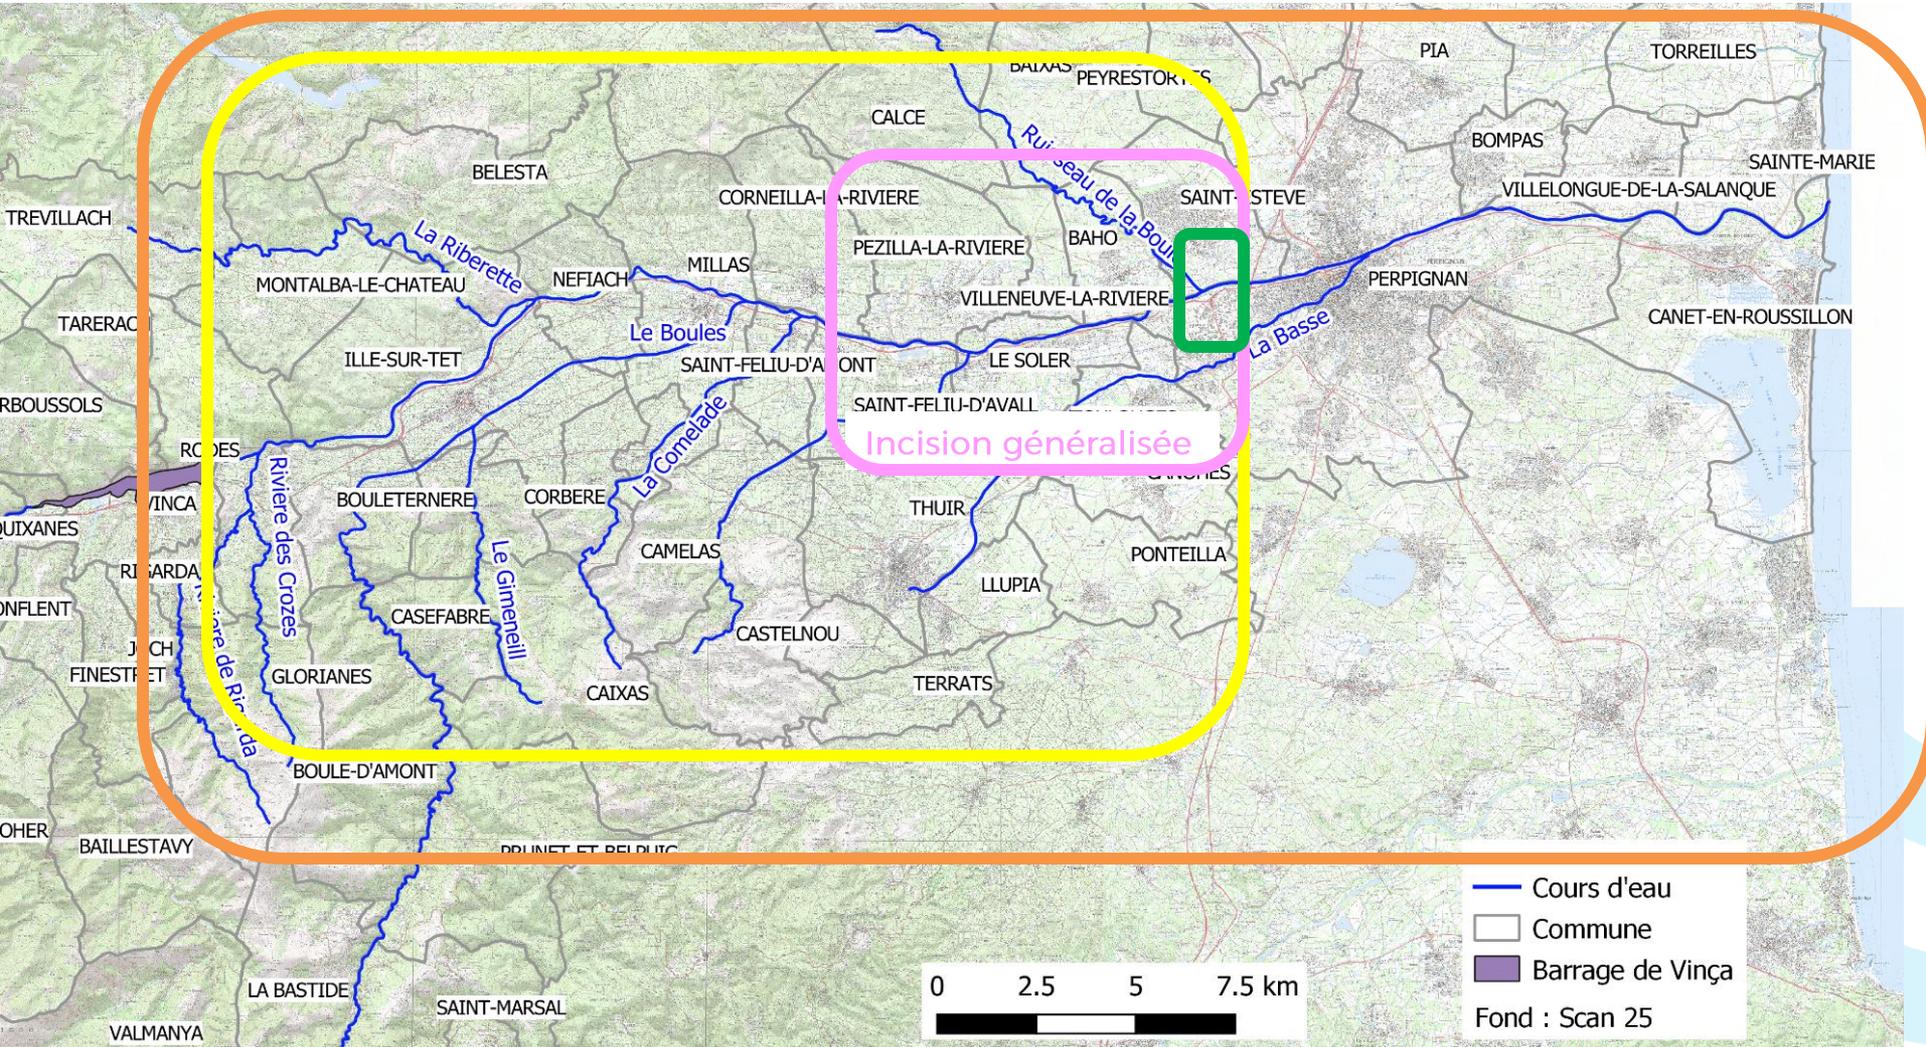
Localisation

Missions 1 et 2 / Diagnostic + Modélisation hydraulique
-

Missions 3 et 5 / scénarios d'aménagement jusqu'au stade AVP 11km – diagnostic écologique
-

Mission 4 / PRO sur site pilote 2km + procédures réglementaires (TO)

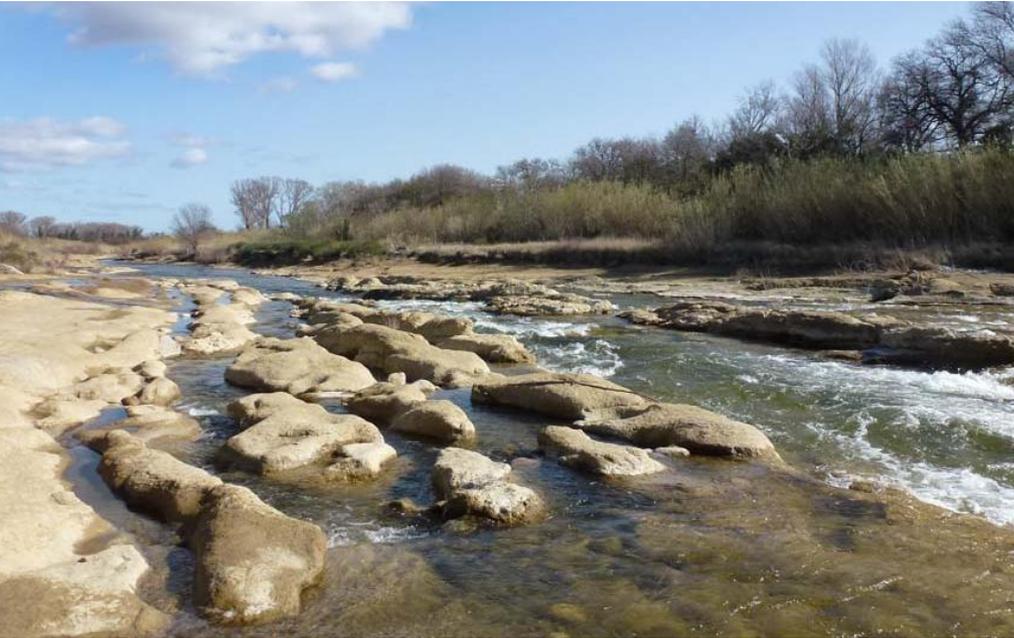
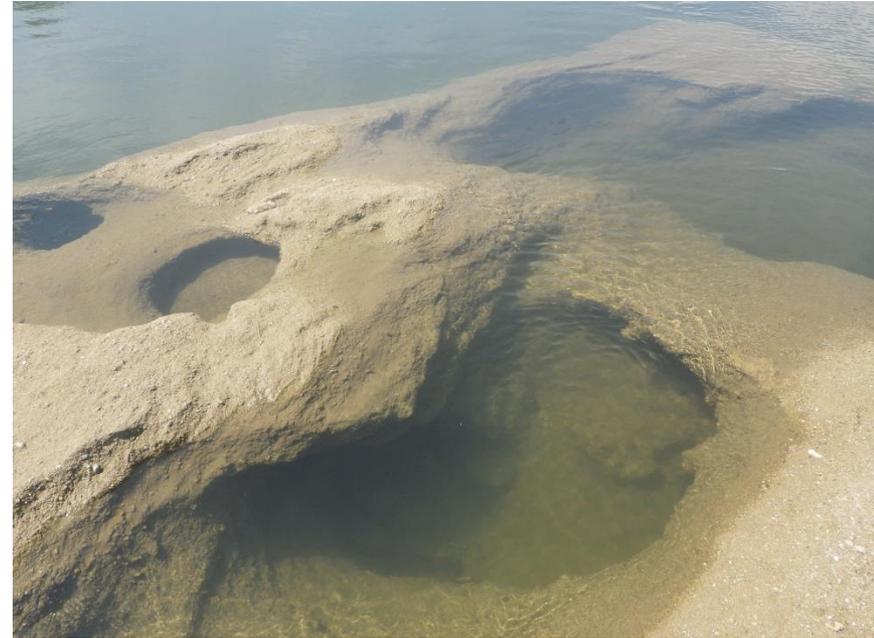
La disparition du matelas alluvial protecteur, atténuateur de la force des crues

Écoulements sur la roche mère friable, glissante

Milieu homogène appauvri

- Accentuation de l'érosion (coup de rabet) à chaque crue importante
- Diminution de la qualité de l'eau (production de fines) + Perte de la capacité d'auto-épuration pour les pollutions organiques

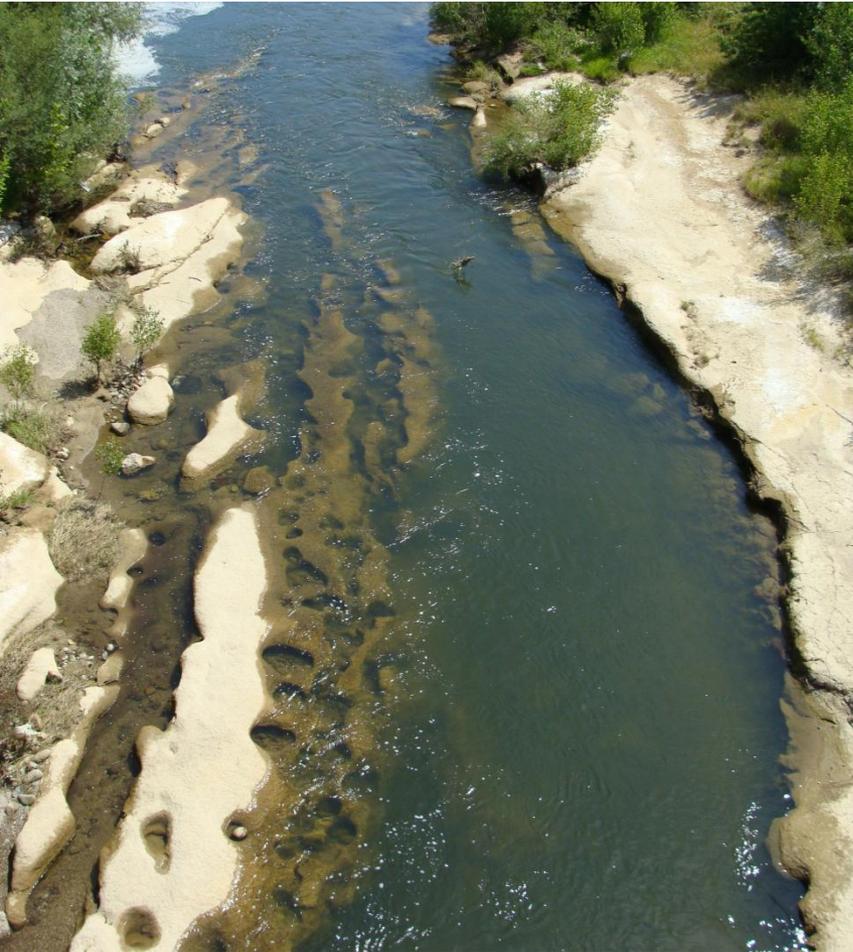
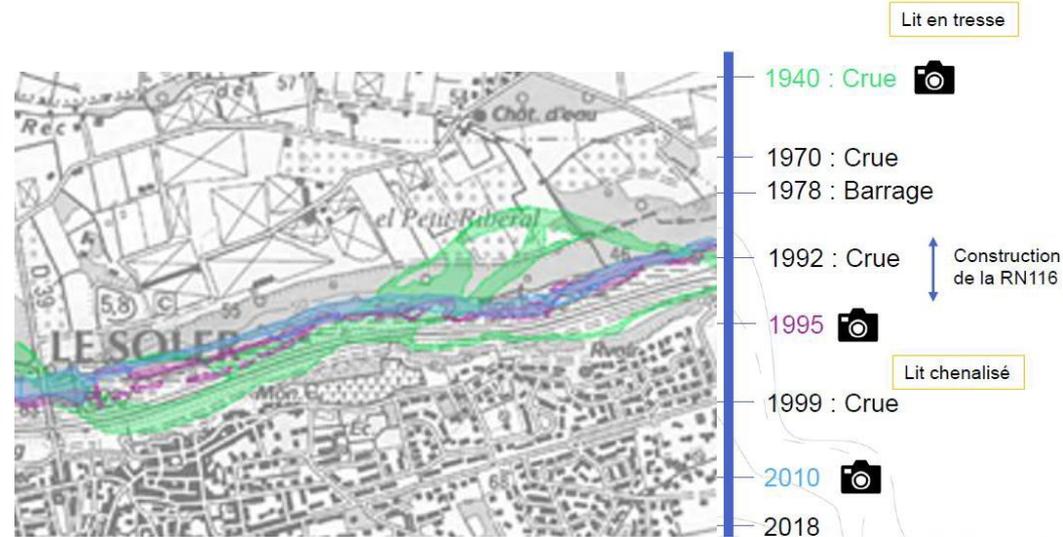
La chenalisation du lit

Réduction de l'espace de fonctionnement, disparition des « tresses » ou bras

→ accélération des écoulements (crue) → force → dégâts plus lourds

→ déconnexion des bras, des boisements rivulaires → mort de ces milieux

Déficit en matériaux + protections latérales
→ contraction du lit, creusement en profondeur du chenal

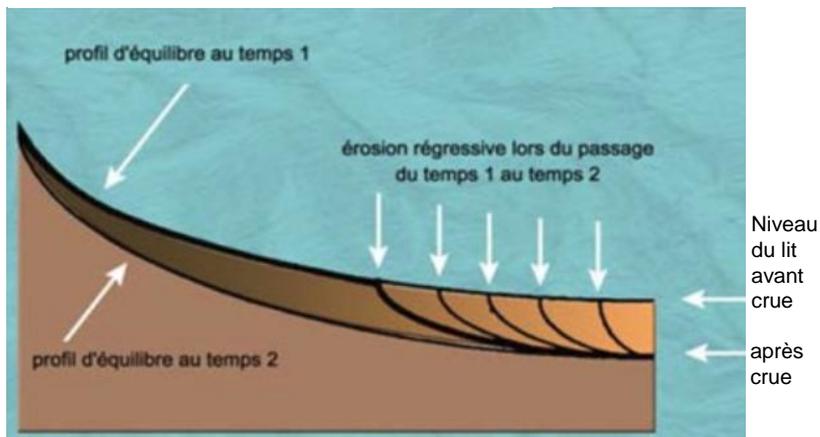
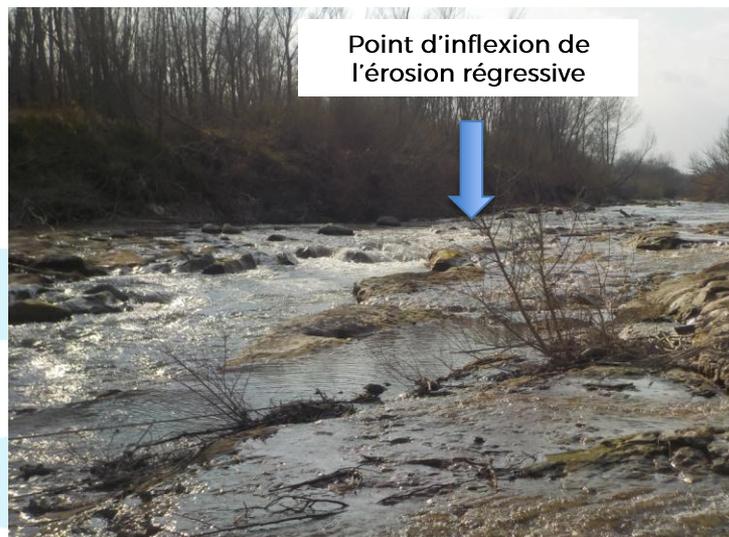
Point d'inflexion de l'érosion régressive progressant vers l'amont

Point d'inflexion de l'érosion régressive

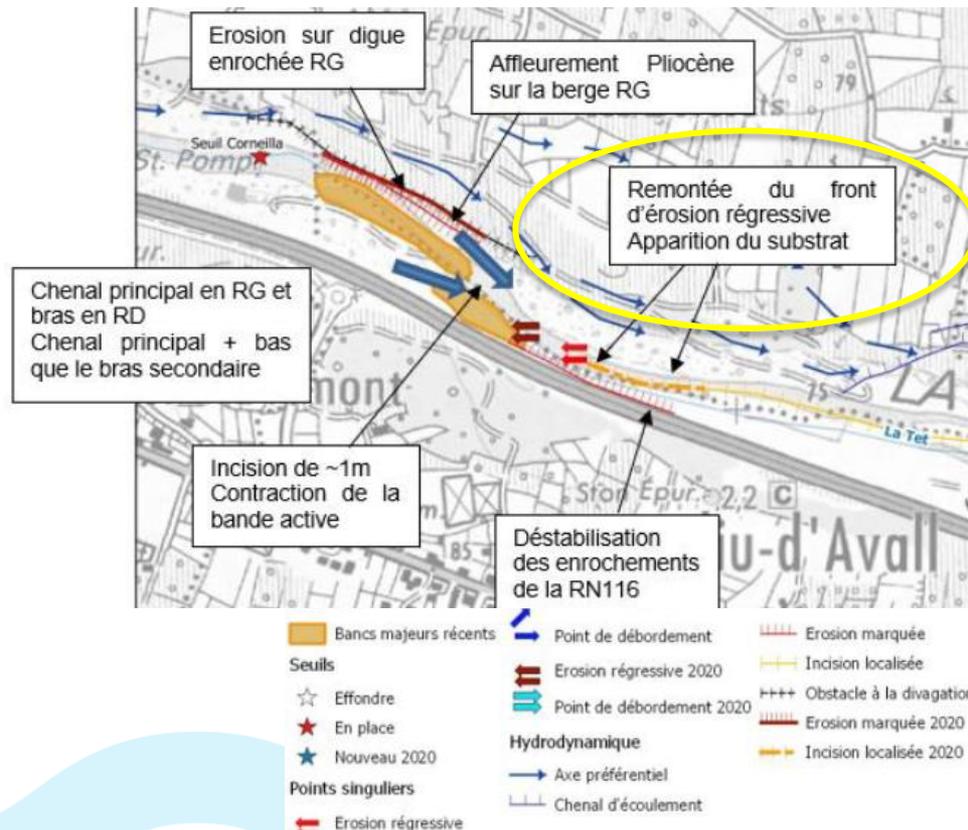
La propagation de l'incision en amont à chaque crue morphogène

Déplacement du front de 250m en 2020
 → Restaurer pour limiter de futurs nouveaux désordres

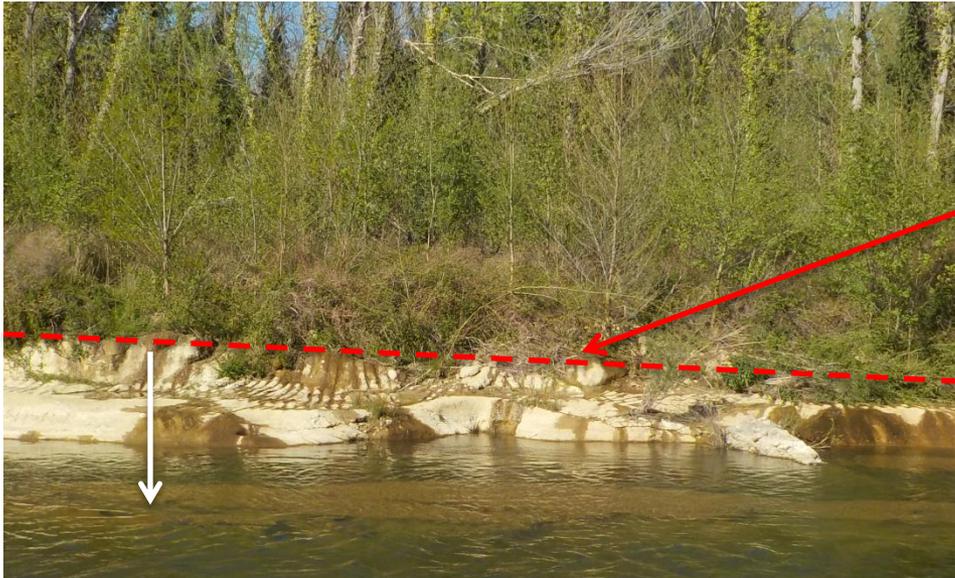
Amont du passage à gué de Saint Féliu d'Avall

La vidange de la nappe alluviale dans la Têt

Ancien niveau du fond du lit = résurgence de la nappe désormais perchée

Abaissement progressif du plafond de la nappe par vidange pour retrouver un équilibre (vases communicants)

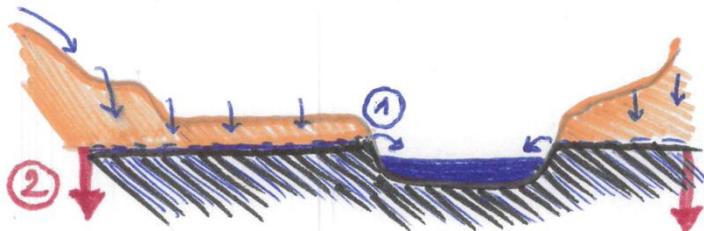
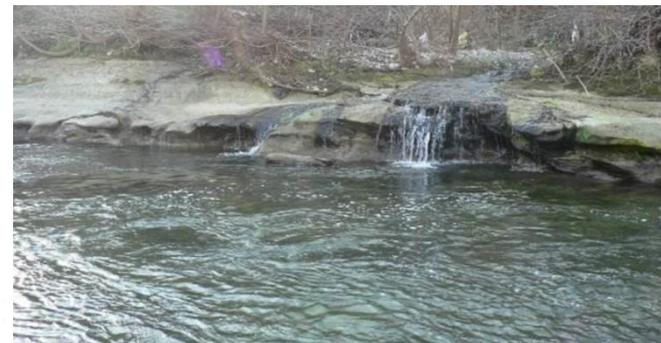
- Échanges nappe/rivière perturbés
- Pertes d'importants volumes d'eau
- Assèchement de forages existants

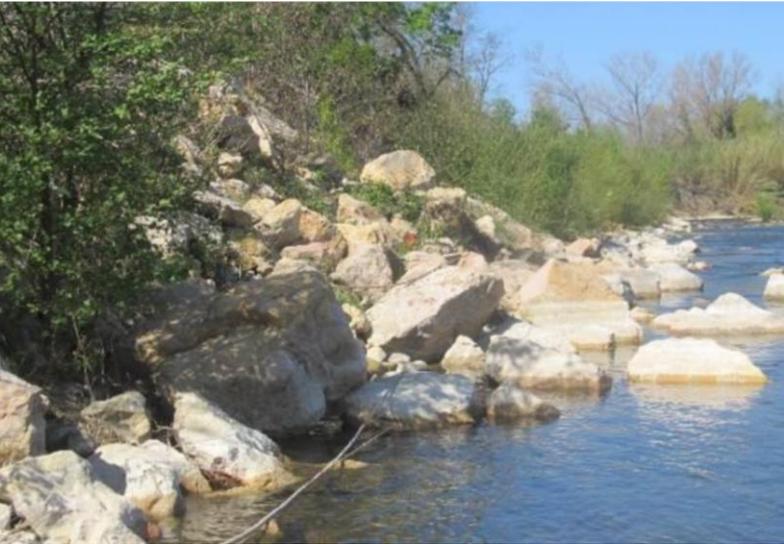
Latérale - rive droite talus de la RN116

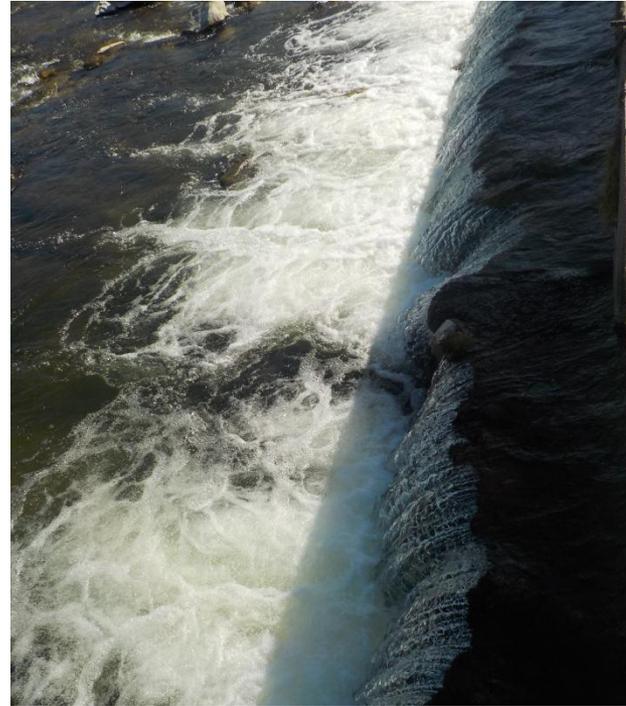
Verticale - affouillement du passage à gué de Saint Feliu d'Avall

- Fragilisation des infrastructures
- Déconnexion de prise d'eau de canaux : 4 Cazals, Vernet et Pia, mais aussi en amont : Corneilla

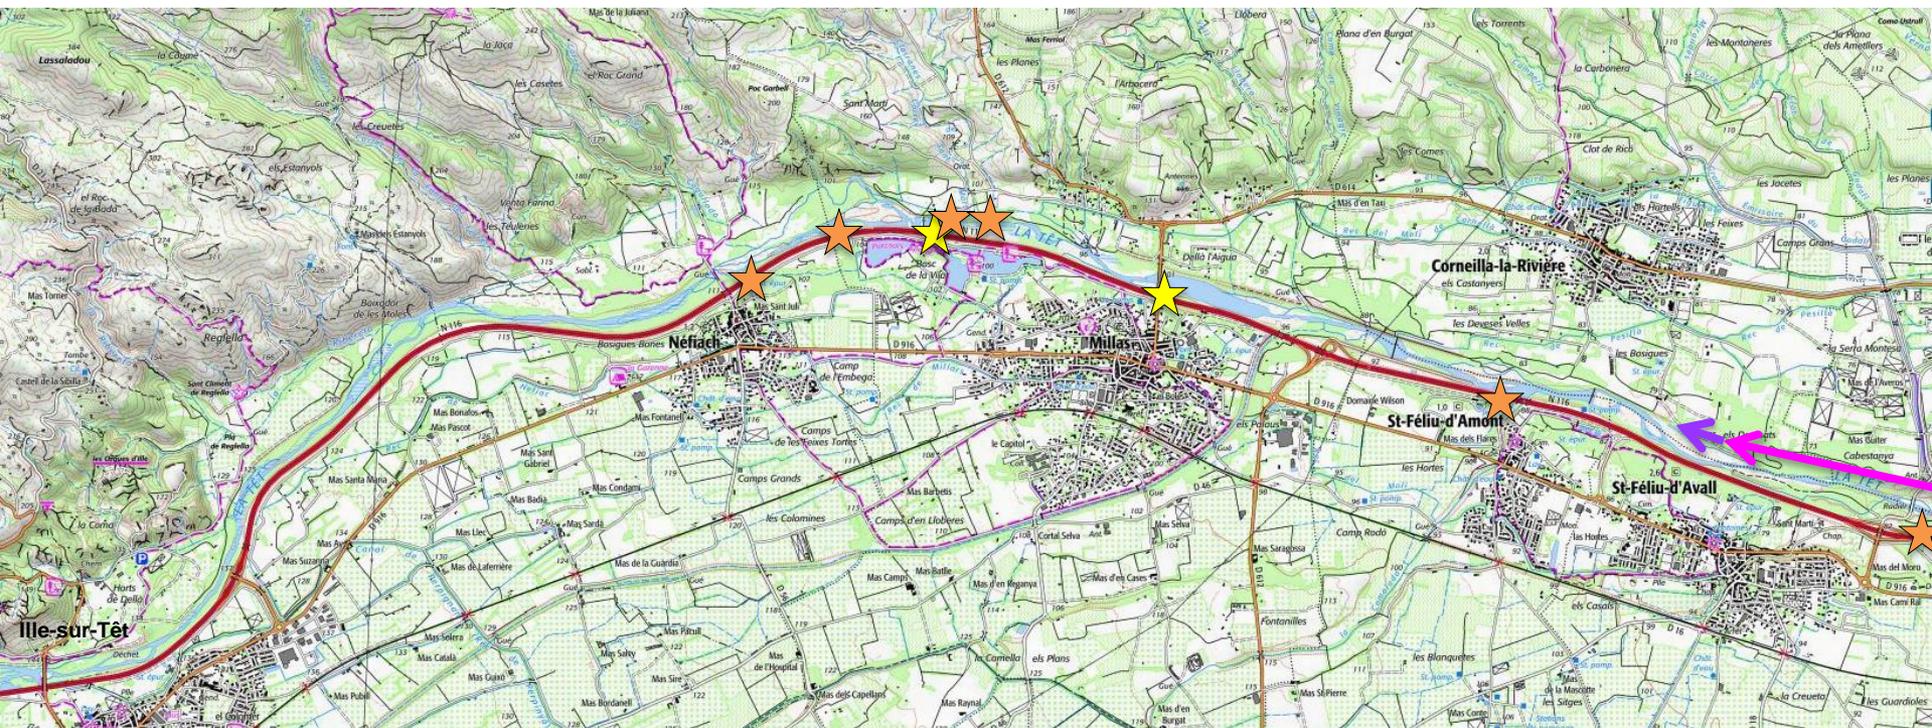
Carte 1 : Ille-sur-Têt – Corneilla-la-R.

- ★ Erosion verticale - Ouvrages transversaux impactés : seuil DIRSO de Millas, pont de Millas
- ★ Erosion latérale - enjeux impactés : talus de la RN116, prise d'eau du canal de Corneilla, anciennes décharges de Millas et de Saint Féliu d'Avall
- ↔ Incision généralisée du lit
- ← Remontée du front d'érosion entre 2019 et 2020 sur 250m

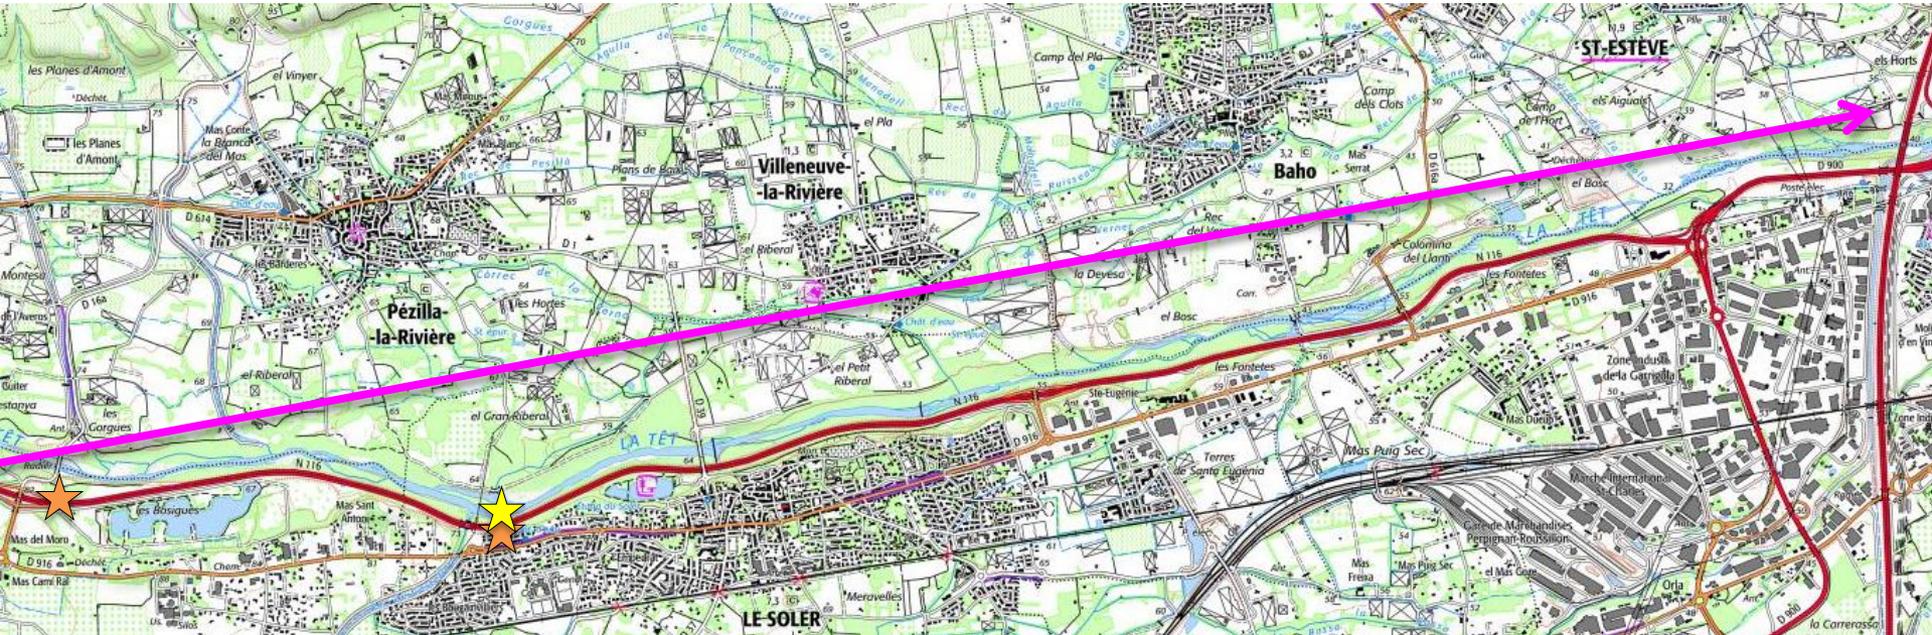
Carte 2 : Corneilla-la-R. – A9

★ Erosion verticale - Ouvrages transversaux impactés : seuil DIRSO du Soler

★ Erosion latérale - enjeux impactés : talus de la RN116, ancienne décharge de Saint Féliu d'Avall

↔ Incision généralisée du lit

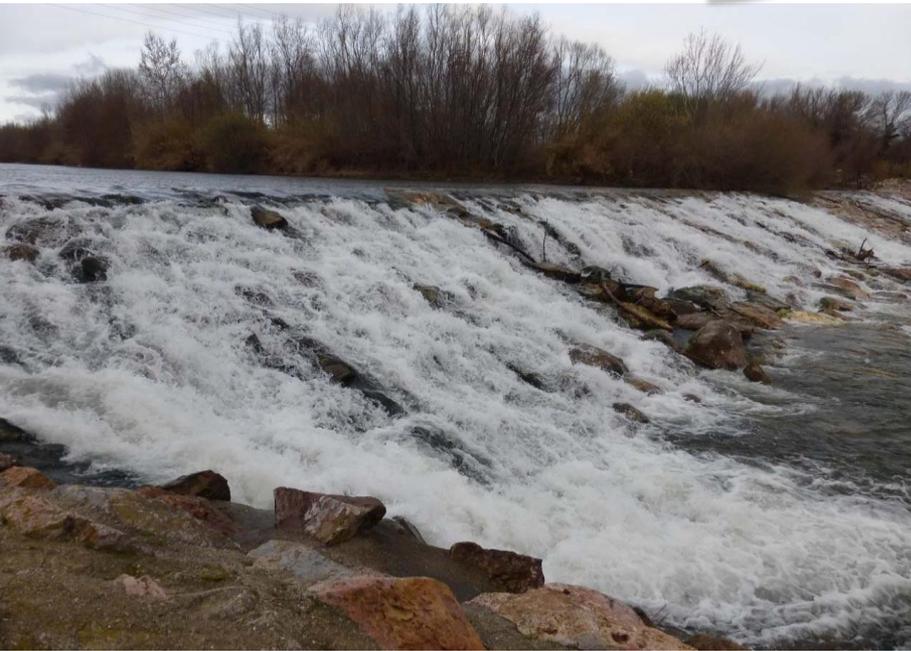
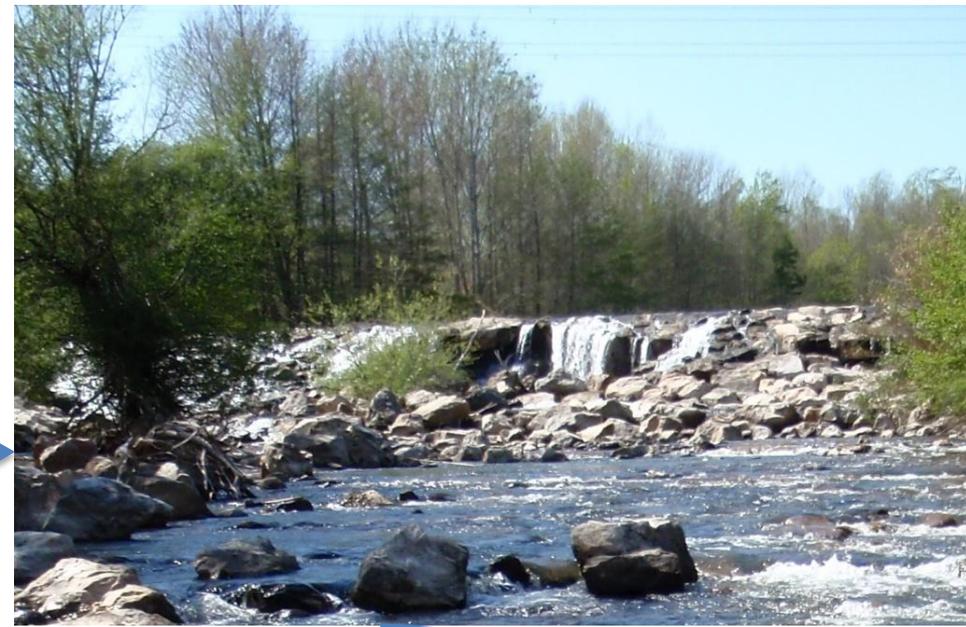
Février 2014

Seuil DIRSO Soler 2 Évolution en 6 ans

Origine de l'ouvrage : construction de la
RN116, stabilisation du fond du lit suite aux
extractions

Usage : prise d'eau du Canal Vernet et Pia -
240ha irrigués

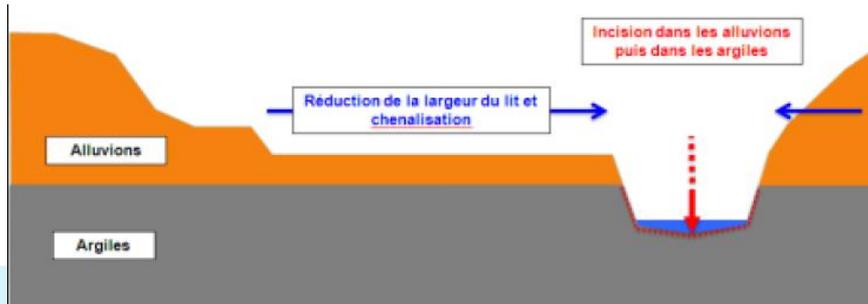
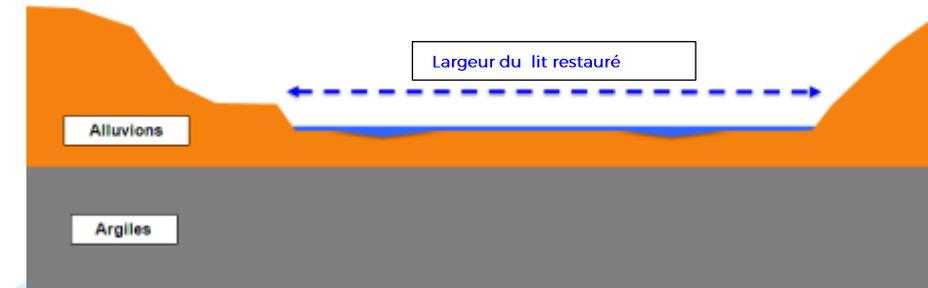
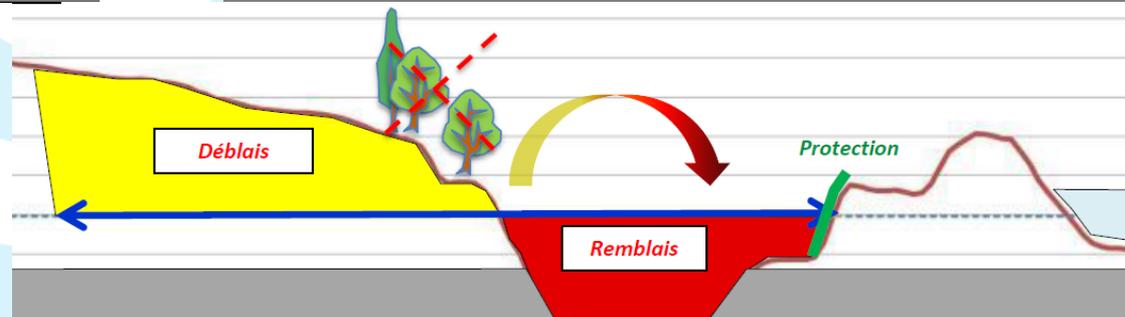
Schémas CLEDA pour le DRAC

- Retrouver un lit actif de 80 à 150m de large = élargir avec report des protections latérales
- Retrouver une pente de 0,35% en moyenne (0,5 à 0,4% actuellement) pour pérenniser un matelas alluvial protecteur = sinuosité + seuils de fonds
- Recharger en matériaux le fond du lit
- Rouvrir des stocks sédimentaires pour alimenter le matelas dans la durée = faire cheminer la rivière dans ces secteurs
