# Programme d'Actions de Prévention des inondations du bassin versant de la Têt (PAPI Têt)

**2021 - 2023**

Livret 1 / Diagnostic approfondi et partagé du Territoire

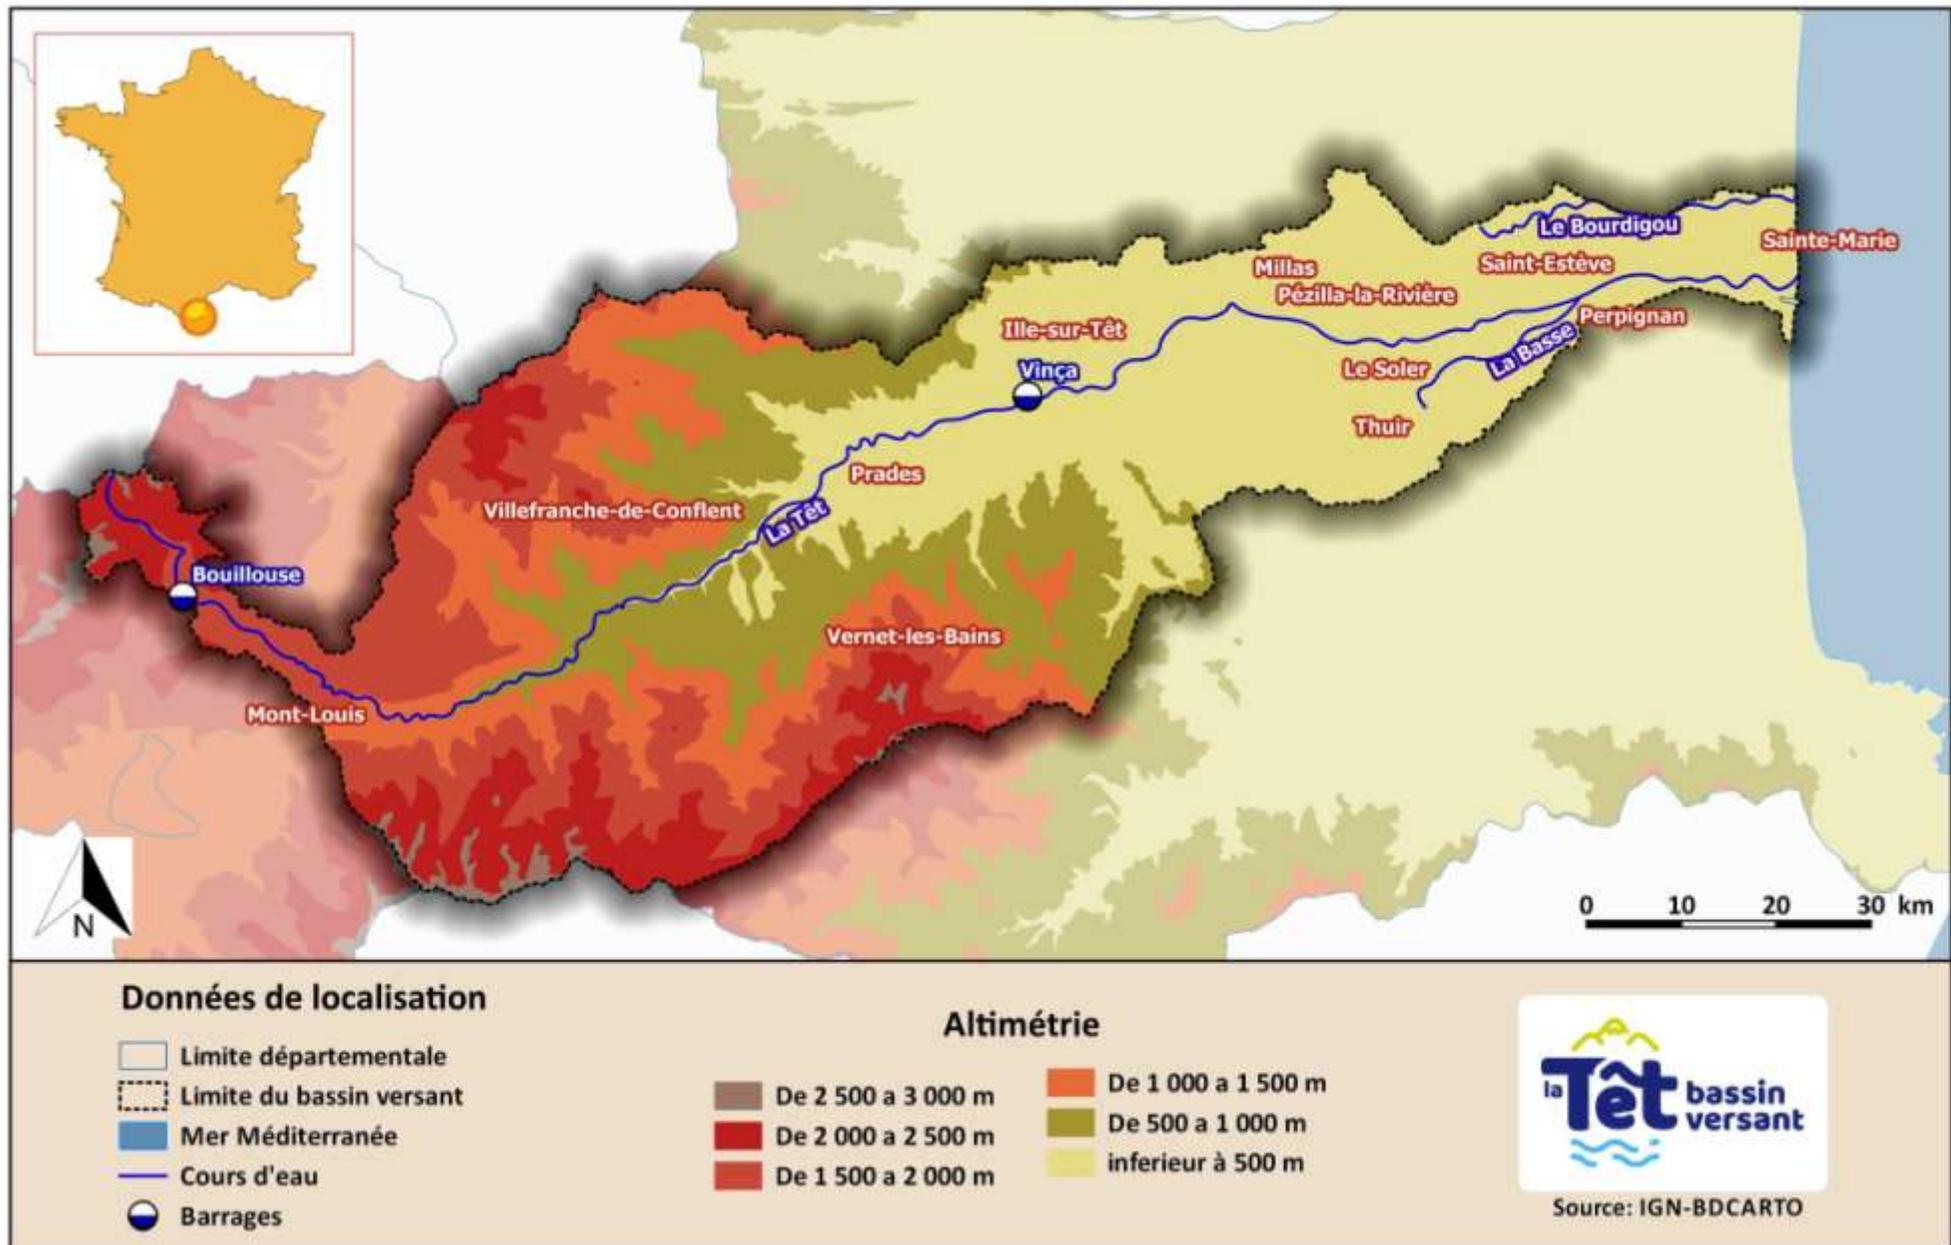
Figure 2 : Cartographie des altimétries du bassin versant de la Têt

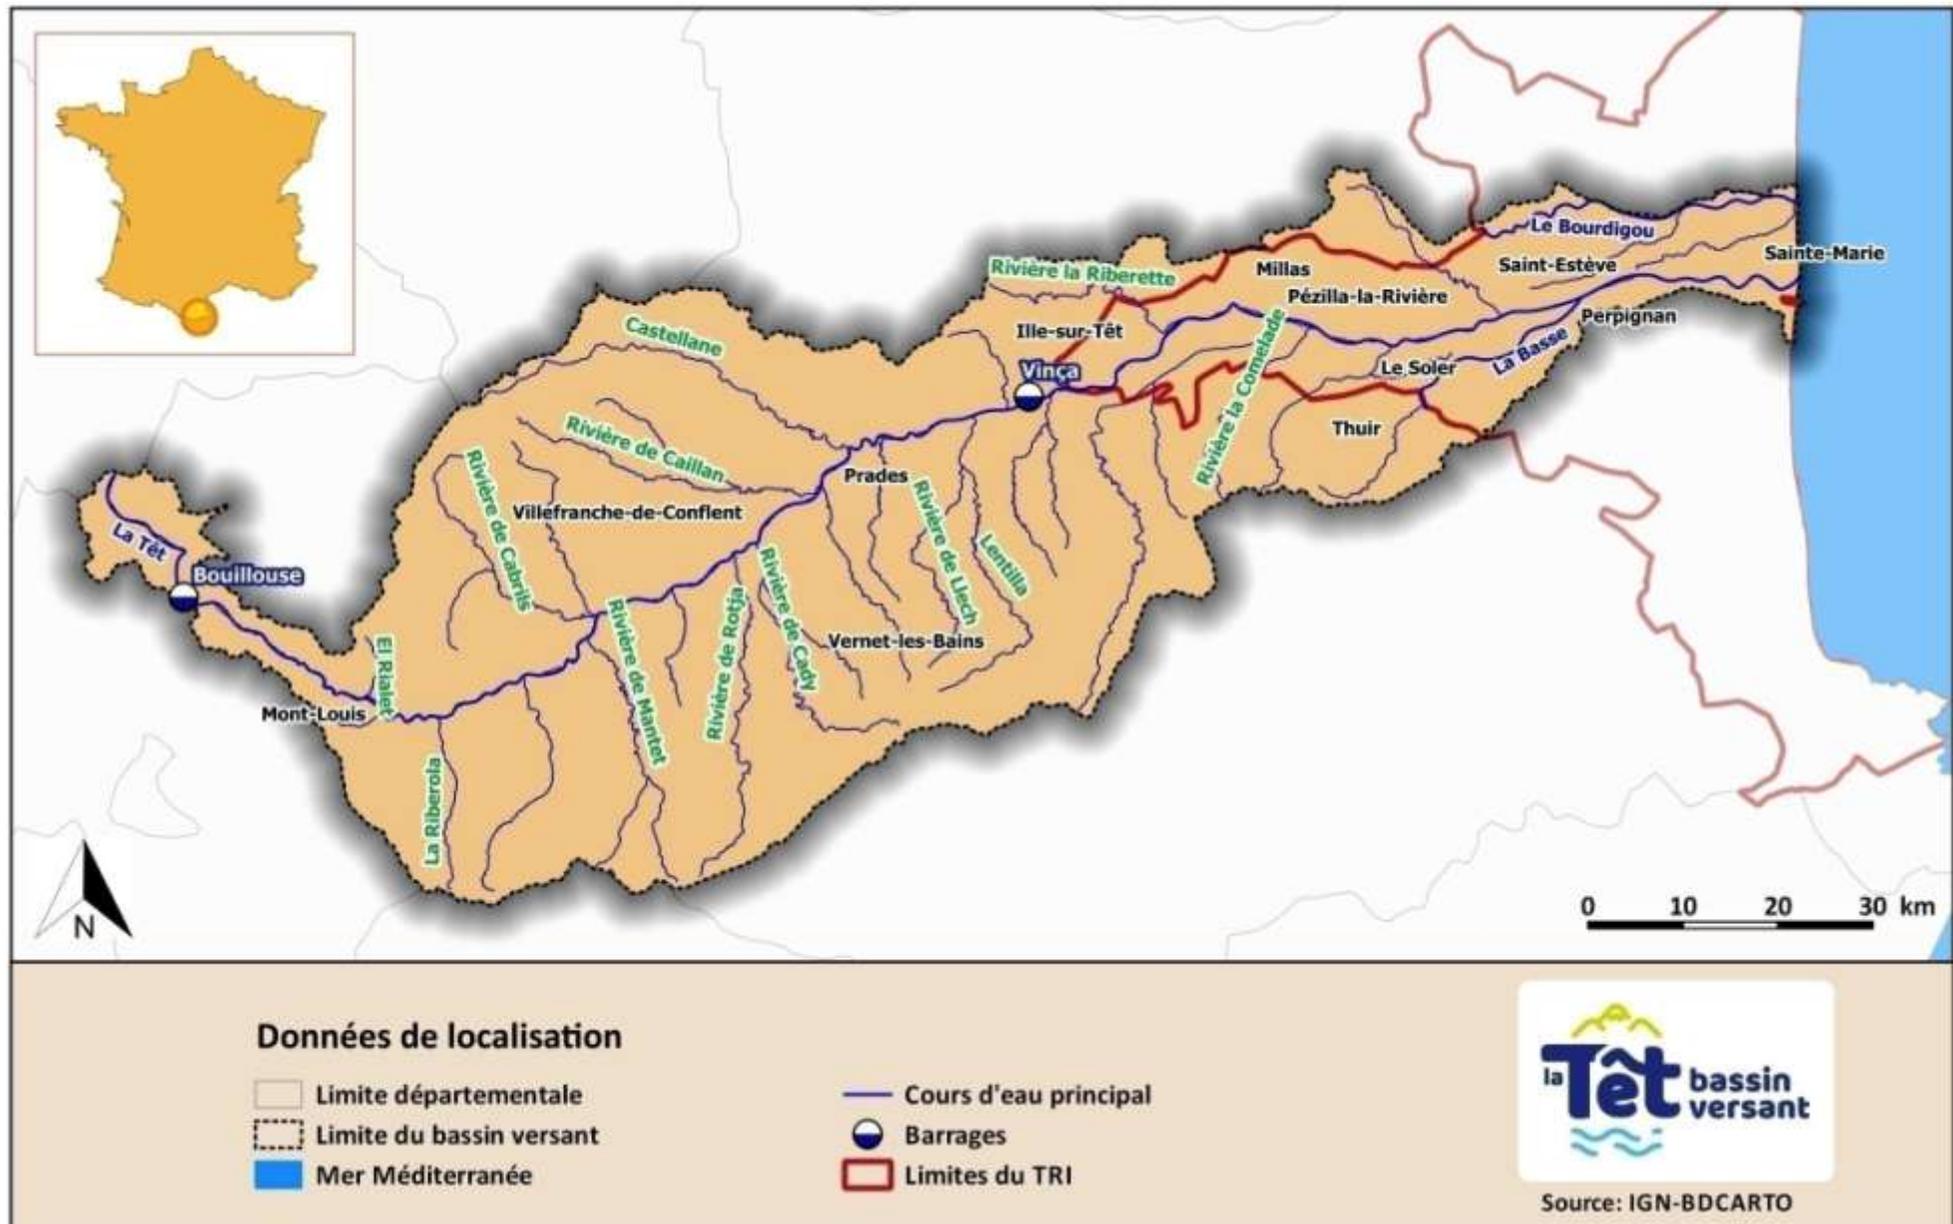
Figure 3 : Cartographie des principaux cours d'eau du bassin versant de la Têt (SMTBV, 2019)

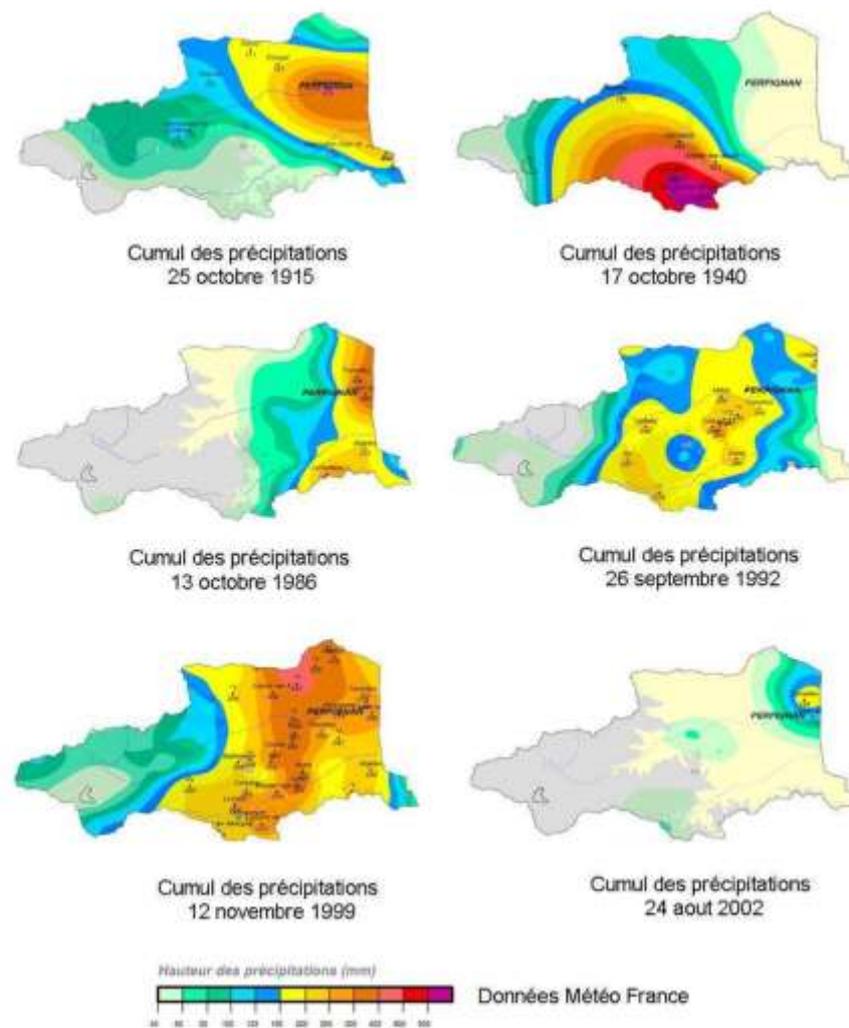
Figure 7 : Planche présentant le cumul des précipitations pour des événements marquants dans les Pyrénées-Orientales (source : Météo France)

La planche suivante présentant des cumuls pluviométriques pour plusieurs événements est un bon repère pour visualiser les spécificités évoquées ci-dessus : en octobre 1986 par exemple, les quantités d'eau, recueillies en quelques heures (de 12 à 19 h) ont avoisiné 300 à 400 mm à Canet-en-Roussillon. En Aout 2002, ce sont 184 mm qui sont enregistrés à Torreilles en moins de 24 heures.

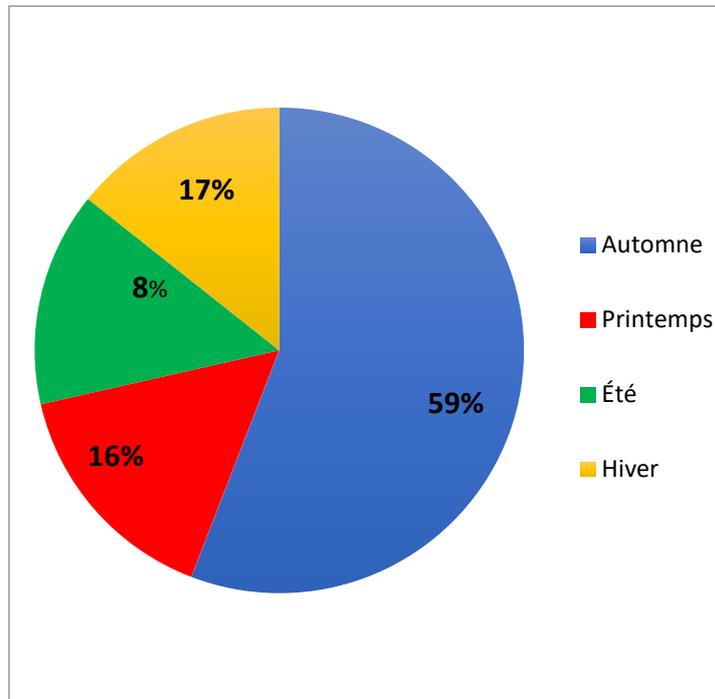
Figure 8 : Distribution des crues de la Têt selon les saisons (SMTBV, 2019)

L'analyse statistique de cette série a été appliquée à la période de survenance des crues (Figure 9) ce qui confirme la caractéristique des épisodes méditerranéens qui affectent notre territoire avec une prédominance des crues à l'automne (octobre, novembre et décembre). Les autres données se répartissent de façon équivalente entre les 3 autres saisons (hiver, printemps, été).

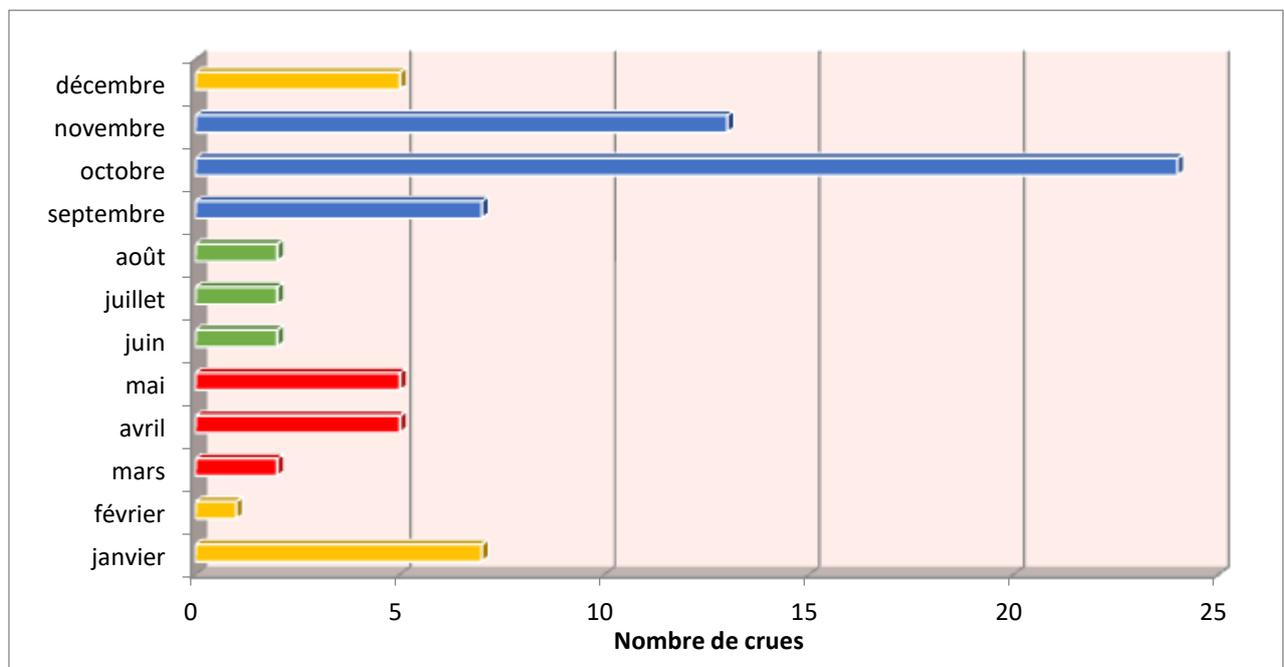
Figure 9 : Distribution mensuelle des crues historiques de la Têt (SMTBV, 2019)

La distribution mensuelle des crues historiques (figure 11) met en évidence qu'aucun mois de l'année n'est à l'abri de tels phénomènes tandis que les mois de juin, juillet et août semblent toutefois les moins exposés

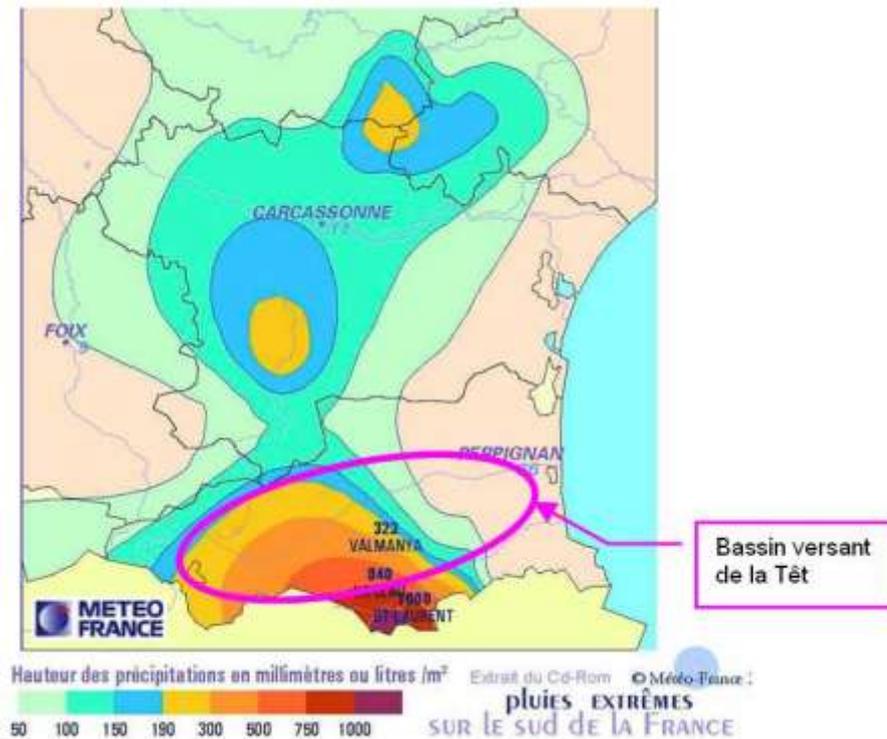
Figure 10 : Carte des Isohyètes sur la journée du 17/10/1940 (Source : Météo France)

Une carte des isohyètes sur la journée du 17/10 (6h à 6h UTM) est disponible :

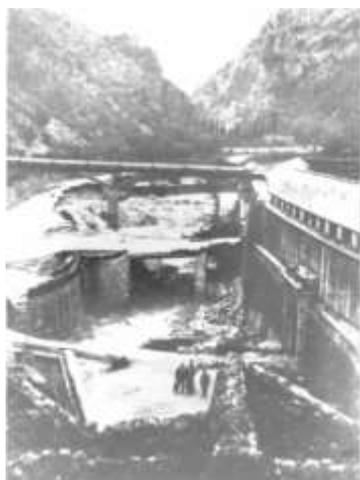
*Photo 05 : Le pont du Cady en partie emporté par la crue à Villefranche-de-Conflent juste en amont de sa confluence avec la Têt*

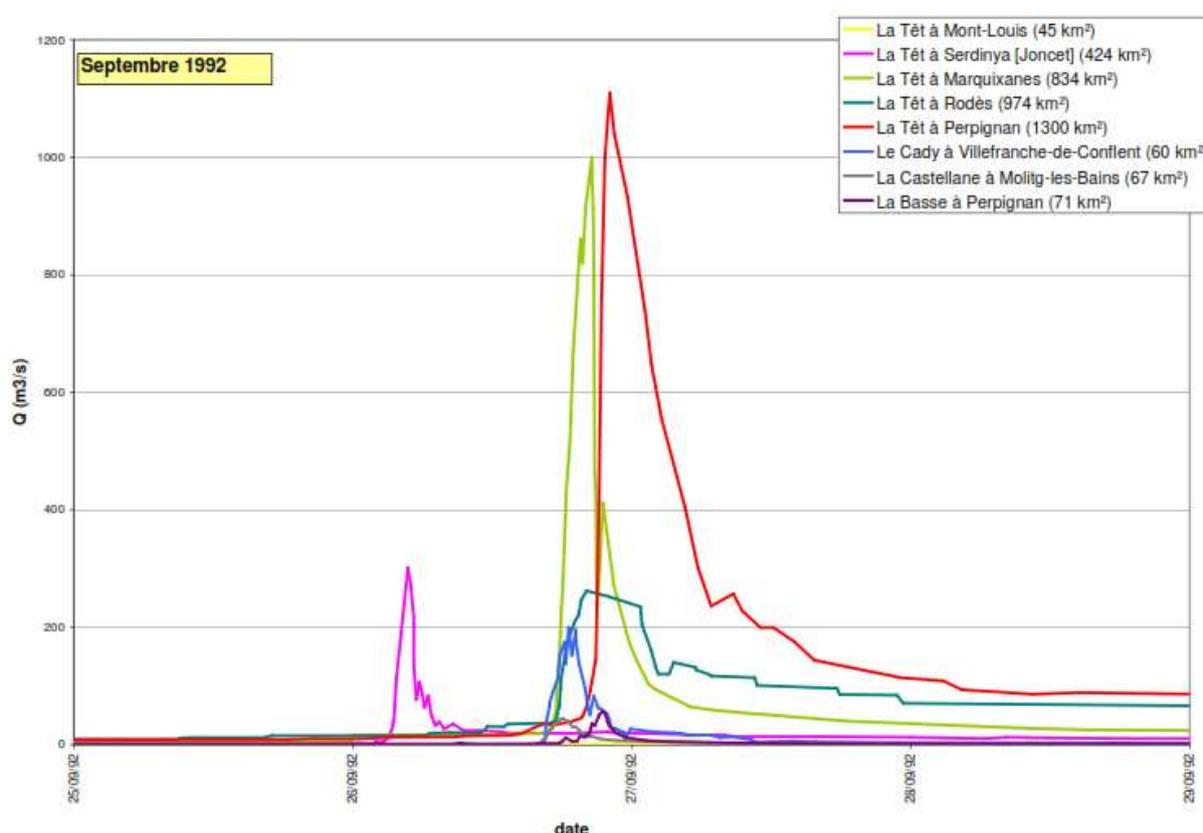
Figure 11 : Hydrogrammes de la crue de 1992, observés en différents points du bassin versant

Les hydrogrammes de crue observés en différents points du bassin versant (source BANQUE HYDRO) sont présentés sous forme graphique ci-dessous :

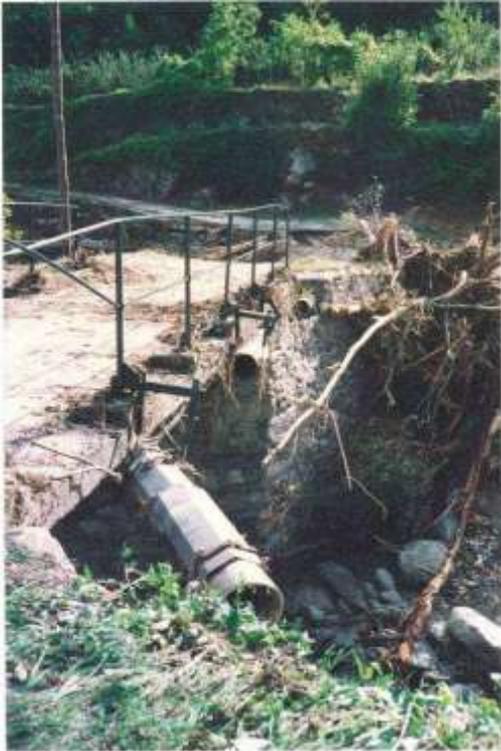
*Photo 07 : Le pont de la Farge à Py sur la Rotja est détruit entre sa pile centrale et la rive droite. On note la présence de nombreux embâcles contre la pile*

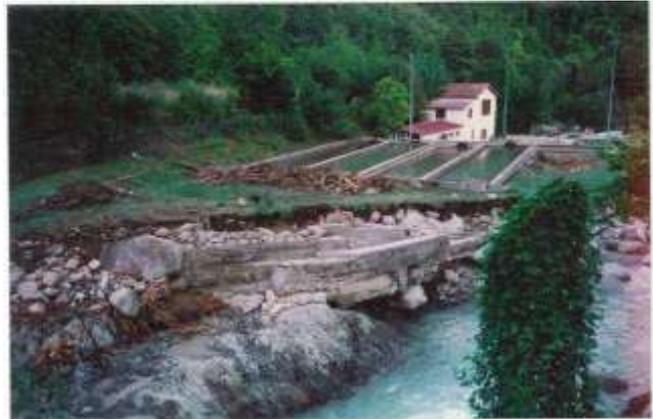
*Photo 08 : La pisciculture de Sahorre ravagée par la Rotja. Les bassins et le laboratoire ont été submergés par une vague de 4 à 5 m poussant devant elle un barrage de bois et de pierre*

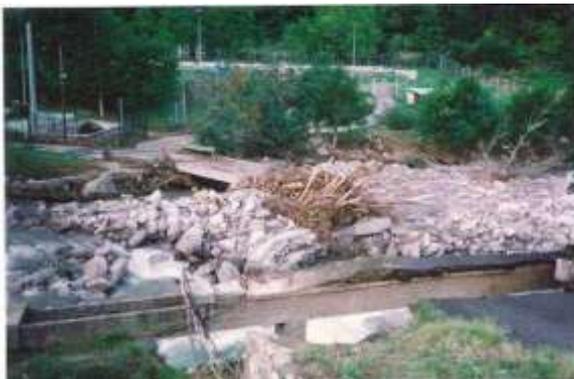
*Photo 09 : Pont de la pisciculture coupé en rive droite. Les propriétés en rive droite ont le fond des Jardins effondrés*

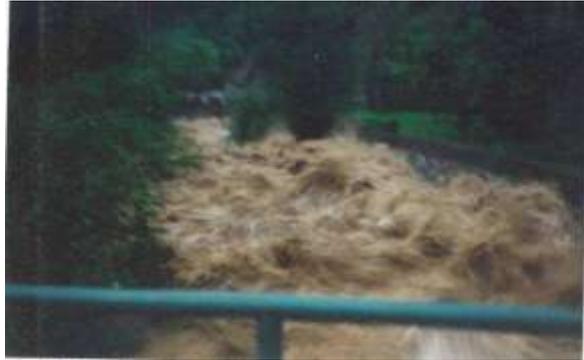
*Photo 12 : Vue depuis la passerelle du Camping du Cady entre Castell et Vernet à 19h15. Les eaux sont au niveau de la passerelle elles étalent 2 m au dessous à 18h*

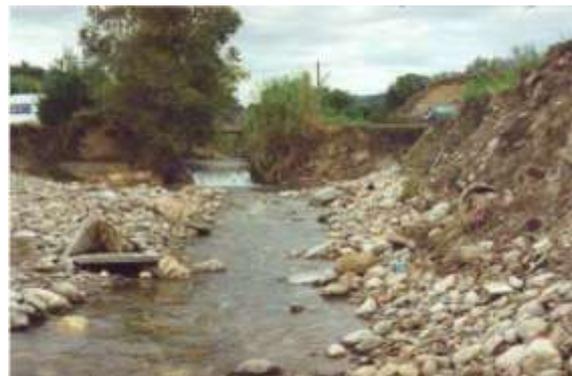
*Photos 16 : Confluence du ravin Baillobère et de la Têt. Le lit passe de 5 m de largeur de fond à 25 m*

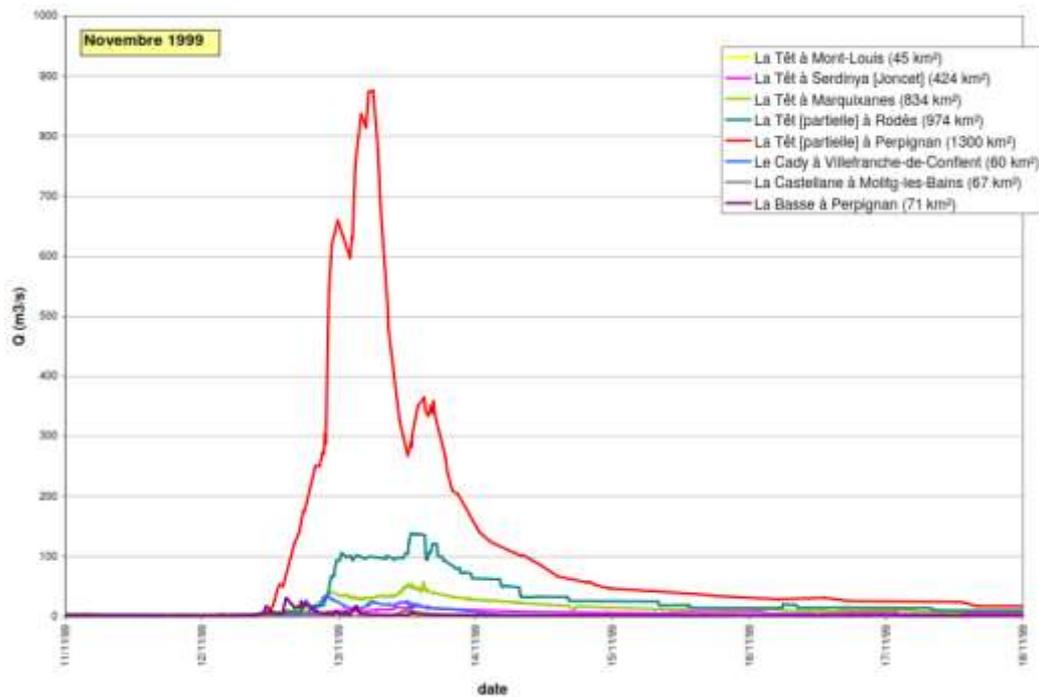
Figure 13 : Hydrogramme de crue DE 1999 observés en différents points du bassin versant (Source BANQUE HYDRO)

Les hydrogrammes de crue observés en différents points du bassin versant (source BANQUE HYDRO) sont présentés sous forme graphique ci-dessous :

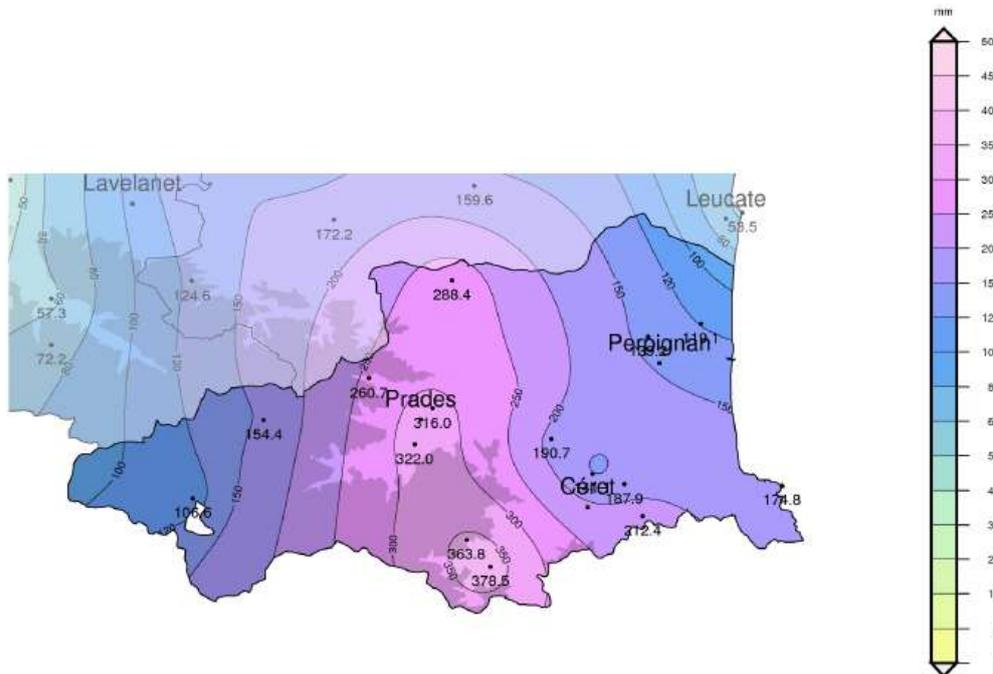
Figure 15 : Cumuls des précipitation sur la durée de l'évènement (source Météo-France)

L'épisode se distingue par sa longueur plutôt que son intensité qui offre des cumuls sur 72 h au-delà de 300 mm sur l'Ouest des Pyrénées-Orientales (325mm à Prades) et de 200 à 300 mm sur la plupart du Département. Il est également singulier par l'influence nivale. Dans la nuit du lundi 20 au mardi 21 janvier, la limite pluie neige est très basse. Celle-ci se trouve à 300 m d'altitude et des faibles chutes de neige sont observées en plaine (de l'ordre de 10 cm) et 20 cm entre 500 et 1000 m. Dans la journée du 21 janvier, l'isotherme 0° remonte rapidement à une altitude de 1600 m faisant fondre la neige tombée en basse altitude qui vient alimenter les cours d'eau. Les chutes de neige en altitude notamment sur le massif du Canigou (ou la nivose Météo-France a enregistré une chute de 170 cm de neige) ont contribué à stocker un grand volume d'eau et limiter le pic de crue sur l'aval du bassin.

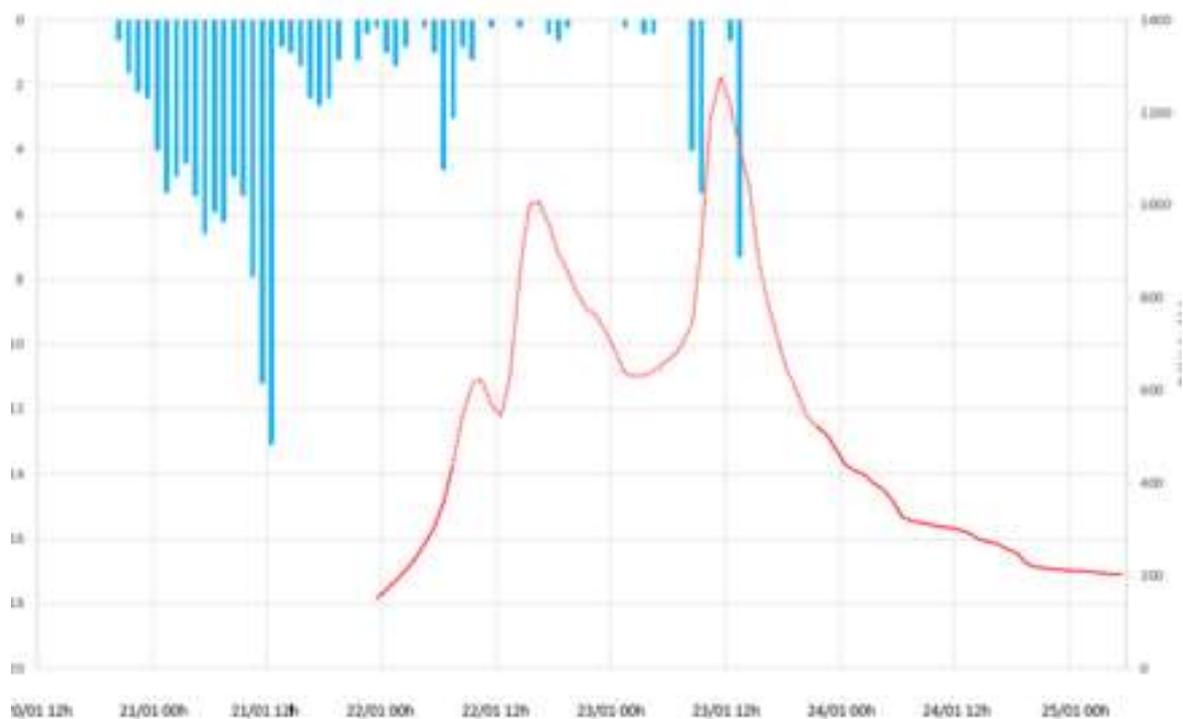
*Figure 16 : En rouge : Hydro gramme de crue de la Têt à la station de Perpignan, en bleu : hectogramme de pluie à la station Météo-France de Perpignan Rivesaltes (En pointillés : données estimées) – Source : Banque Hydro, Info Climat*

L'hydrogramme de crue de la Têt à Perpignan est constitué de deux pics. L'un franchit les 1010 m<sup>3</sup>/s le 22 janvier à 17h et l'autre plus important le lendemain à 12 h où le débit atteint 1280 m<sup>3</sup>/s. Le temps de montée de la crue à Perpignan est d'environ 17h (entre le début de montée et le premier pic de crue). D'après les analyses statistiques menées par le SPC, la période de retour de la crue serait proche à 50 ans.

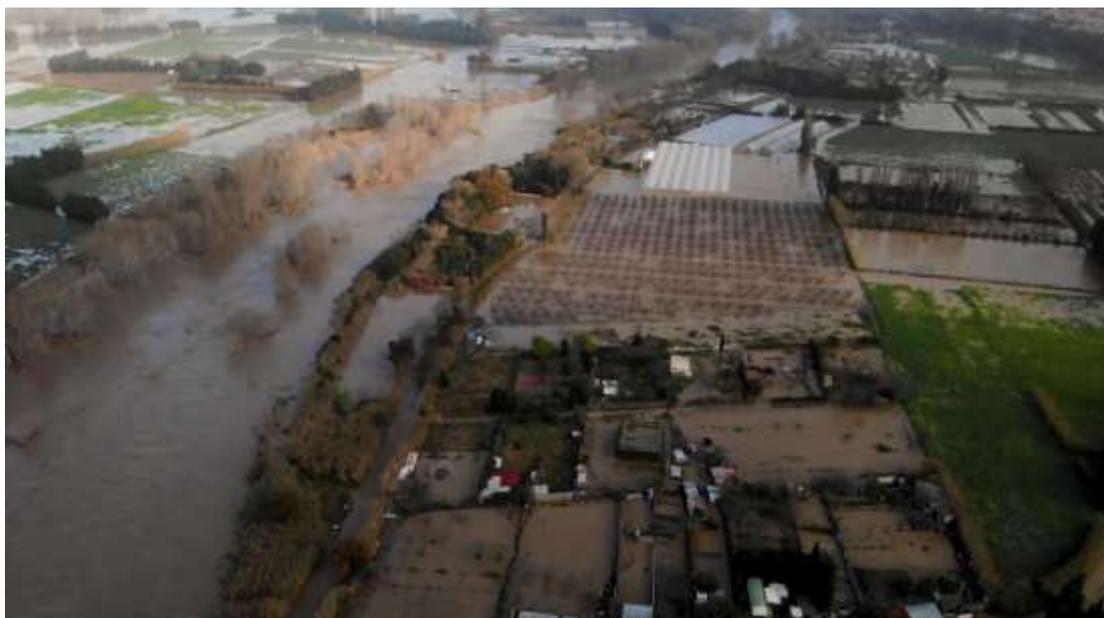
Figure 17 : Vue aérienne de la zone de débordements en rive droite au passage à gué de Villelongue-de-la-Salanque le 23/01/20 à 15h00

Le secteur le plus impacté par la crue se trouve en aval de la commune de Bompas. En rive gauche, la Têt est passée par-dessus l'ouvrage longitudinal et a inondé un secteur agricole assez restreint situé au Sud de la départementale 12. Environ 500 m en aval, une brèche s'est formée dans la berge entraînant le passage d'un volume d'eau considérable. L'eau s'écoule naturellement en nappe en direction du Nord-Est et est transportée par le biais des routes et d'un réseau complexe d'agouilles (fossés drainant des champs et de bord de route). La partie Sud-Est de la commune de Villelongue-de-la-Salanque est inondée. La commune de Sainte-Marie-la-Mer est quant à elle inondée au Nord-Ouest par les eaux de la Têt. En rive droite, la Têt a surversé à plusieurs endroits (voir cartographie) et inondé la majeure partie de la zone située au Nord de la digue de Las Bigues à Canet-en-Rousillon.

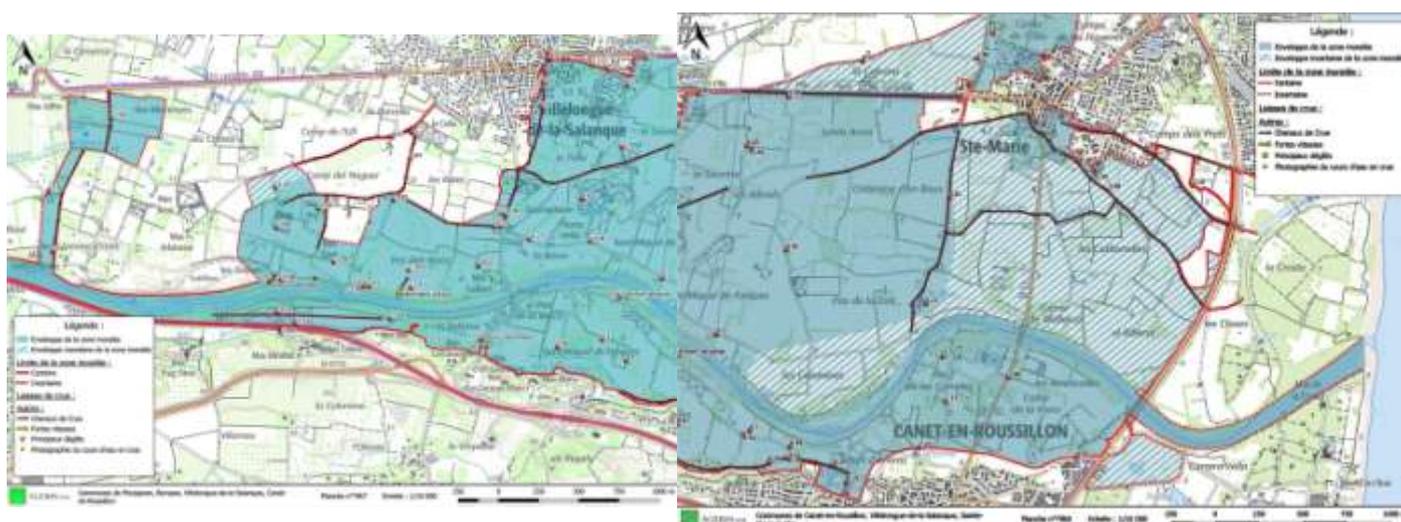
Figure 18 : Cartographie de l'aléa de la Têt aval sur la base des observations de terrains

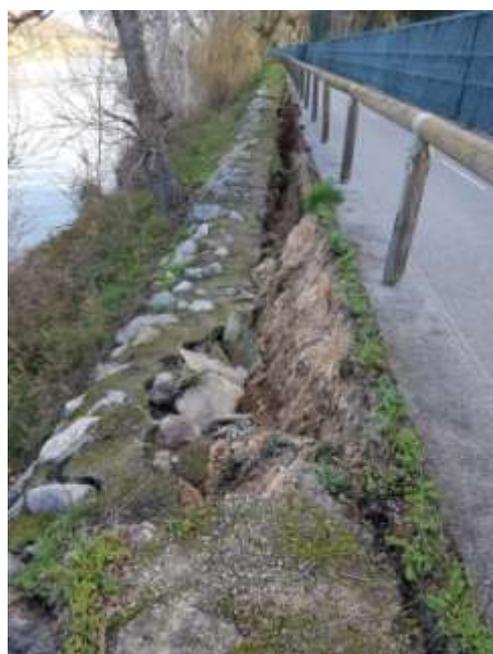
*Photo 18 : Affaissement de la digue des Campinas à Canet-en-Roussillon*

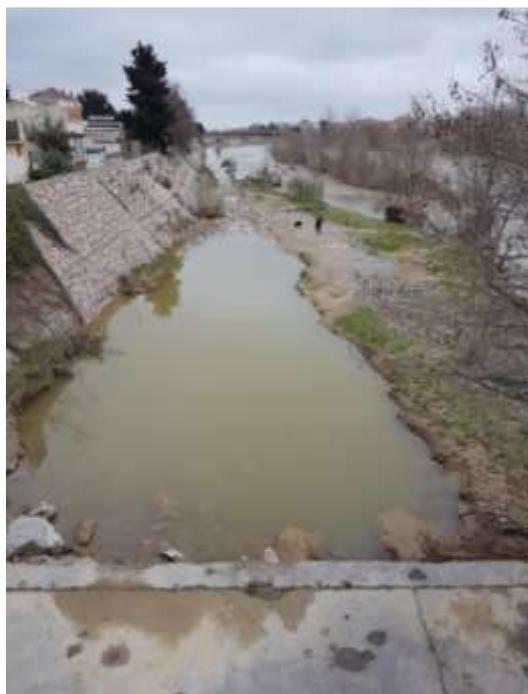
*Photo 19 : Erosion de la berge basse de la digue Vernet-Est*

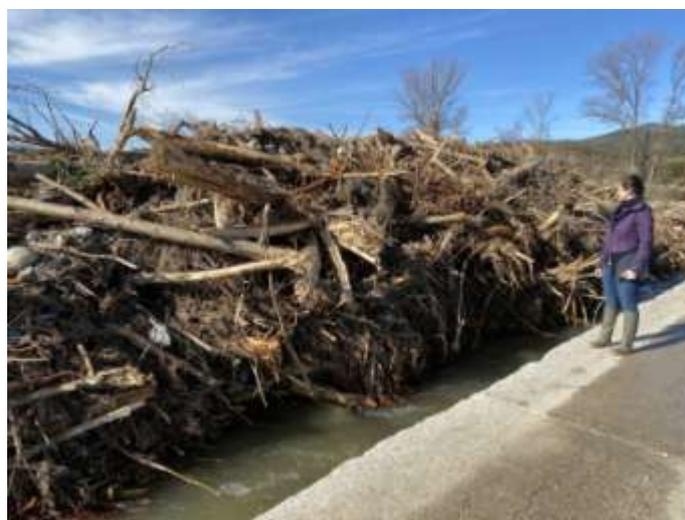
*Photo 20 : Embâcle au passage à gué de Néfiach*

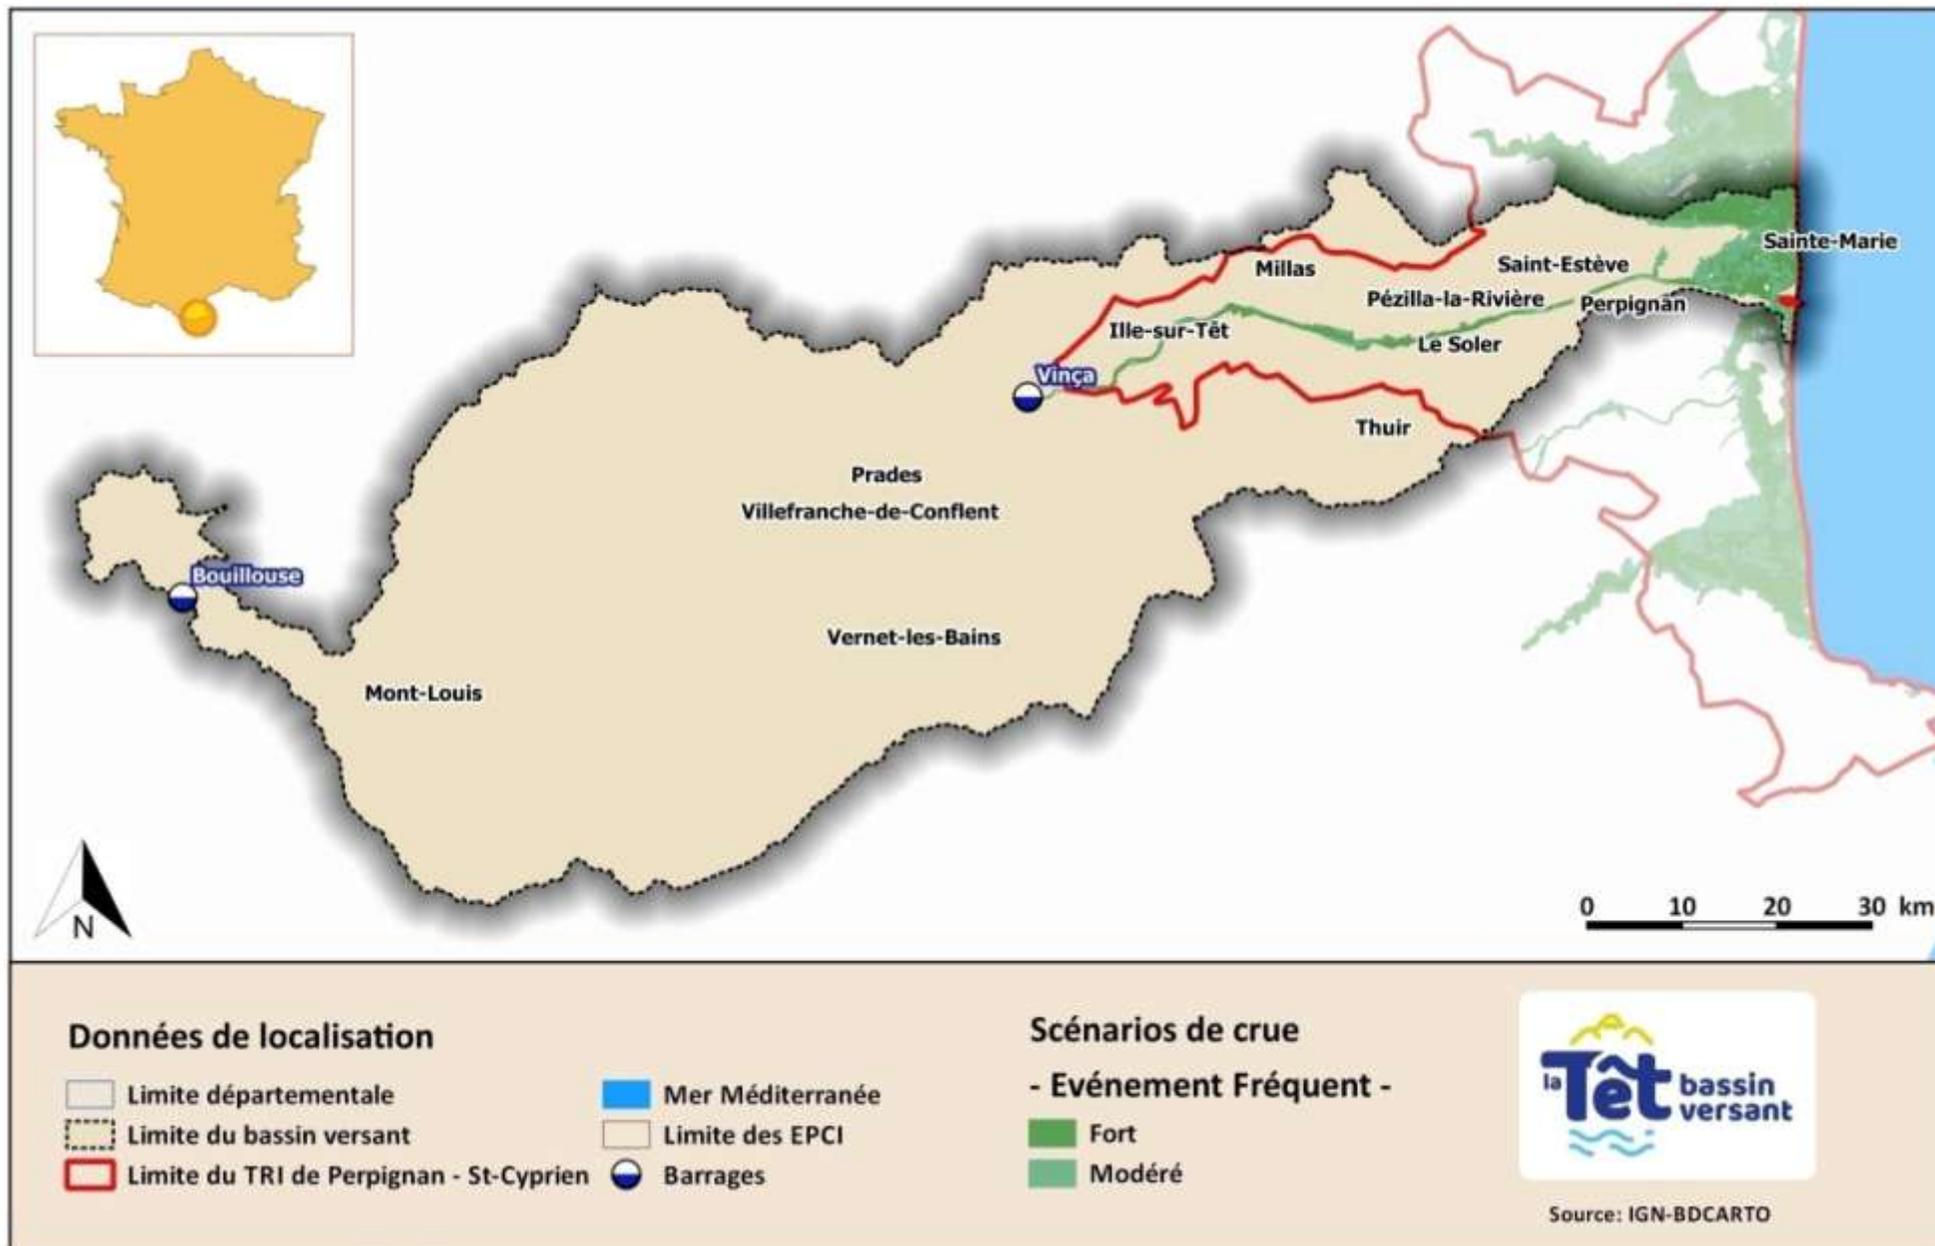
Figure 20 ; Cartographie des scénarios de débordement de cours d'eau - Evénement fréquent-

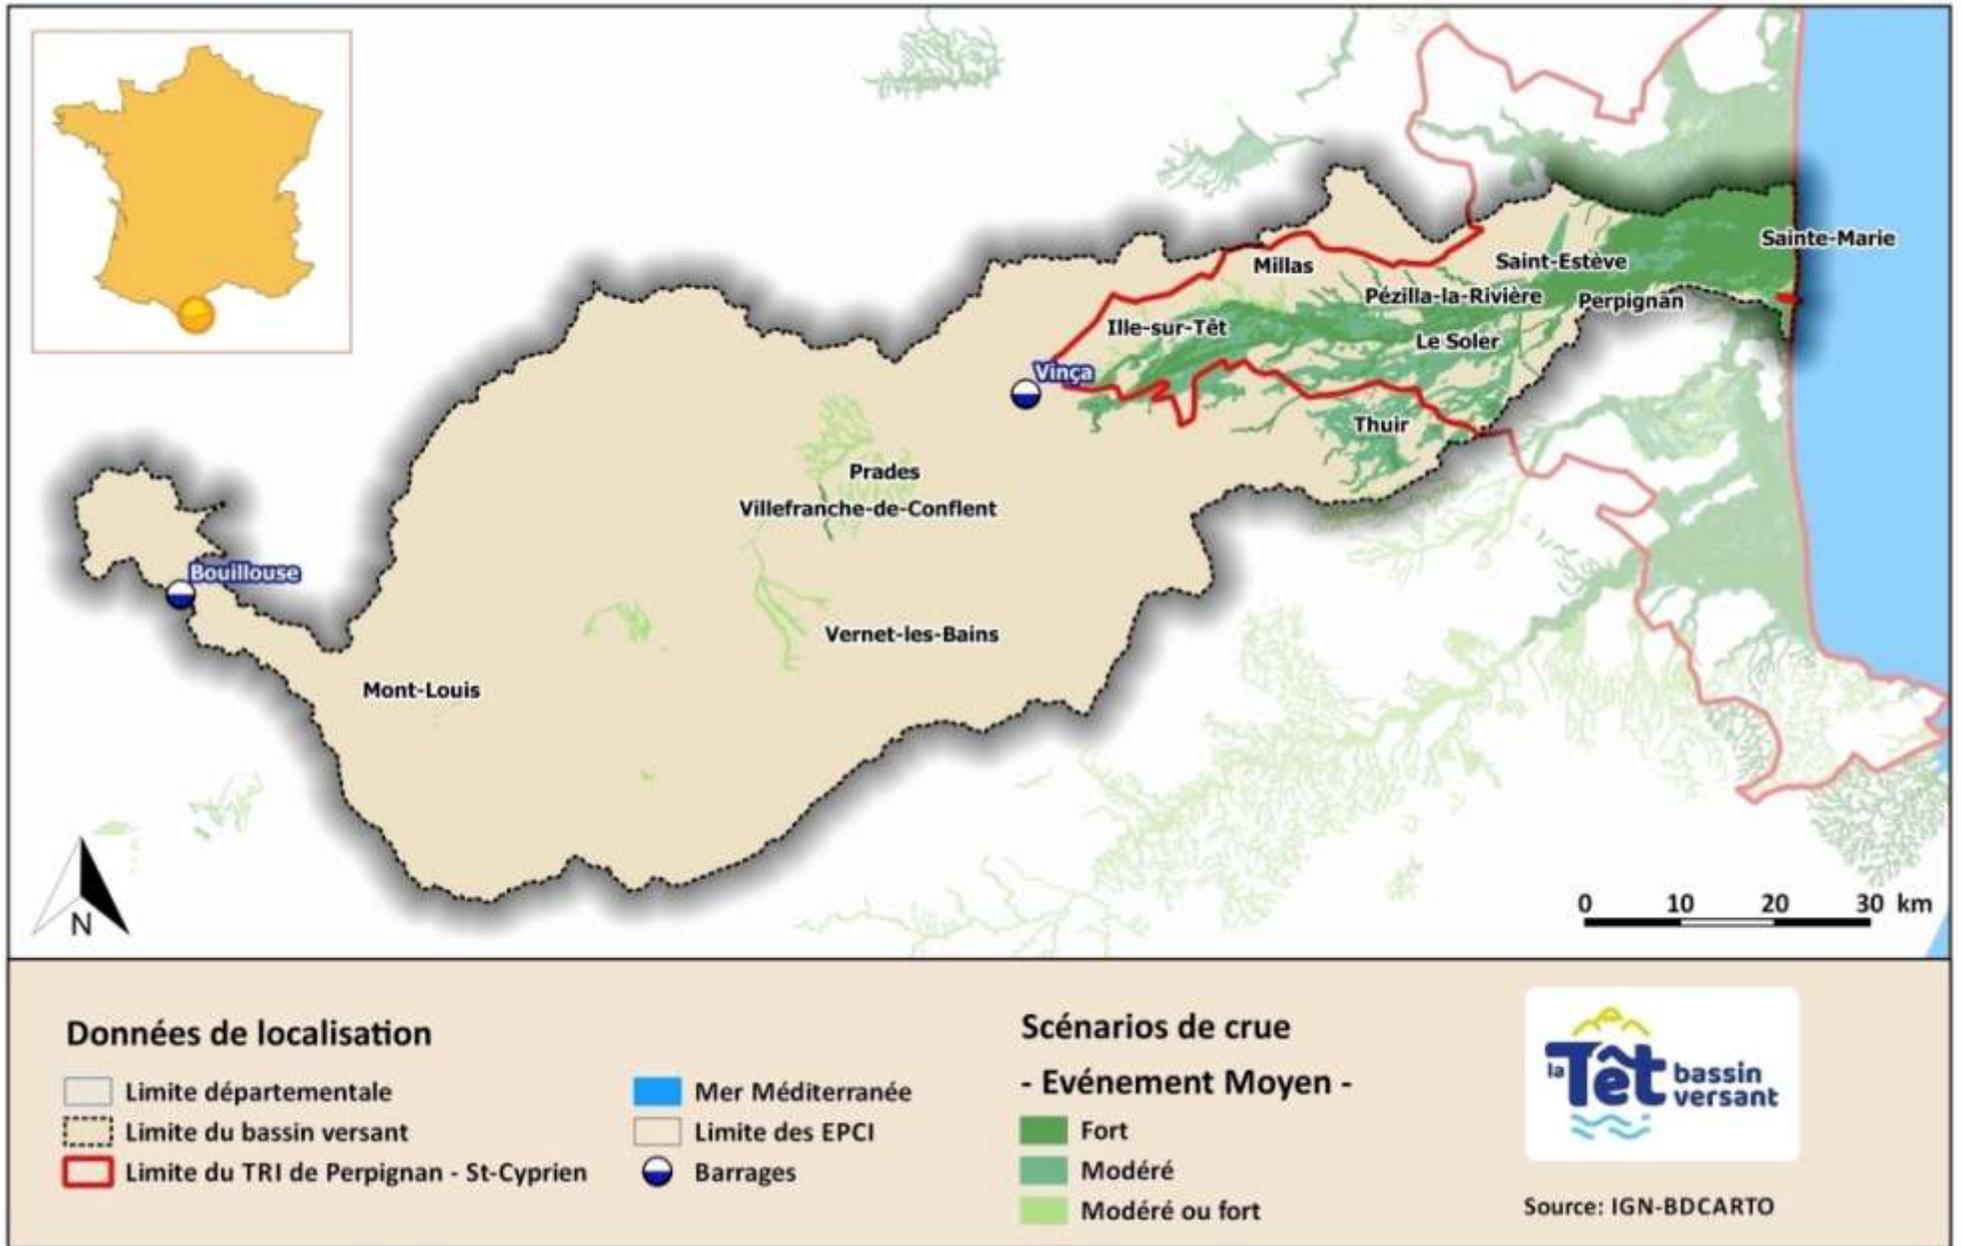
Figure 21 ; Cartographie des scénarios de débordement de cours d'eau - Evénement moyen-
