# Programme d'Actions de Prévention des inondations du bassin versant de la Têt (PAPI Têt)

**2021 - 2023**

Livret 1 / Diagnostic approfondi et partagé du Territoire

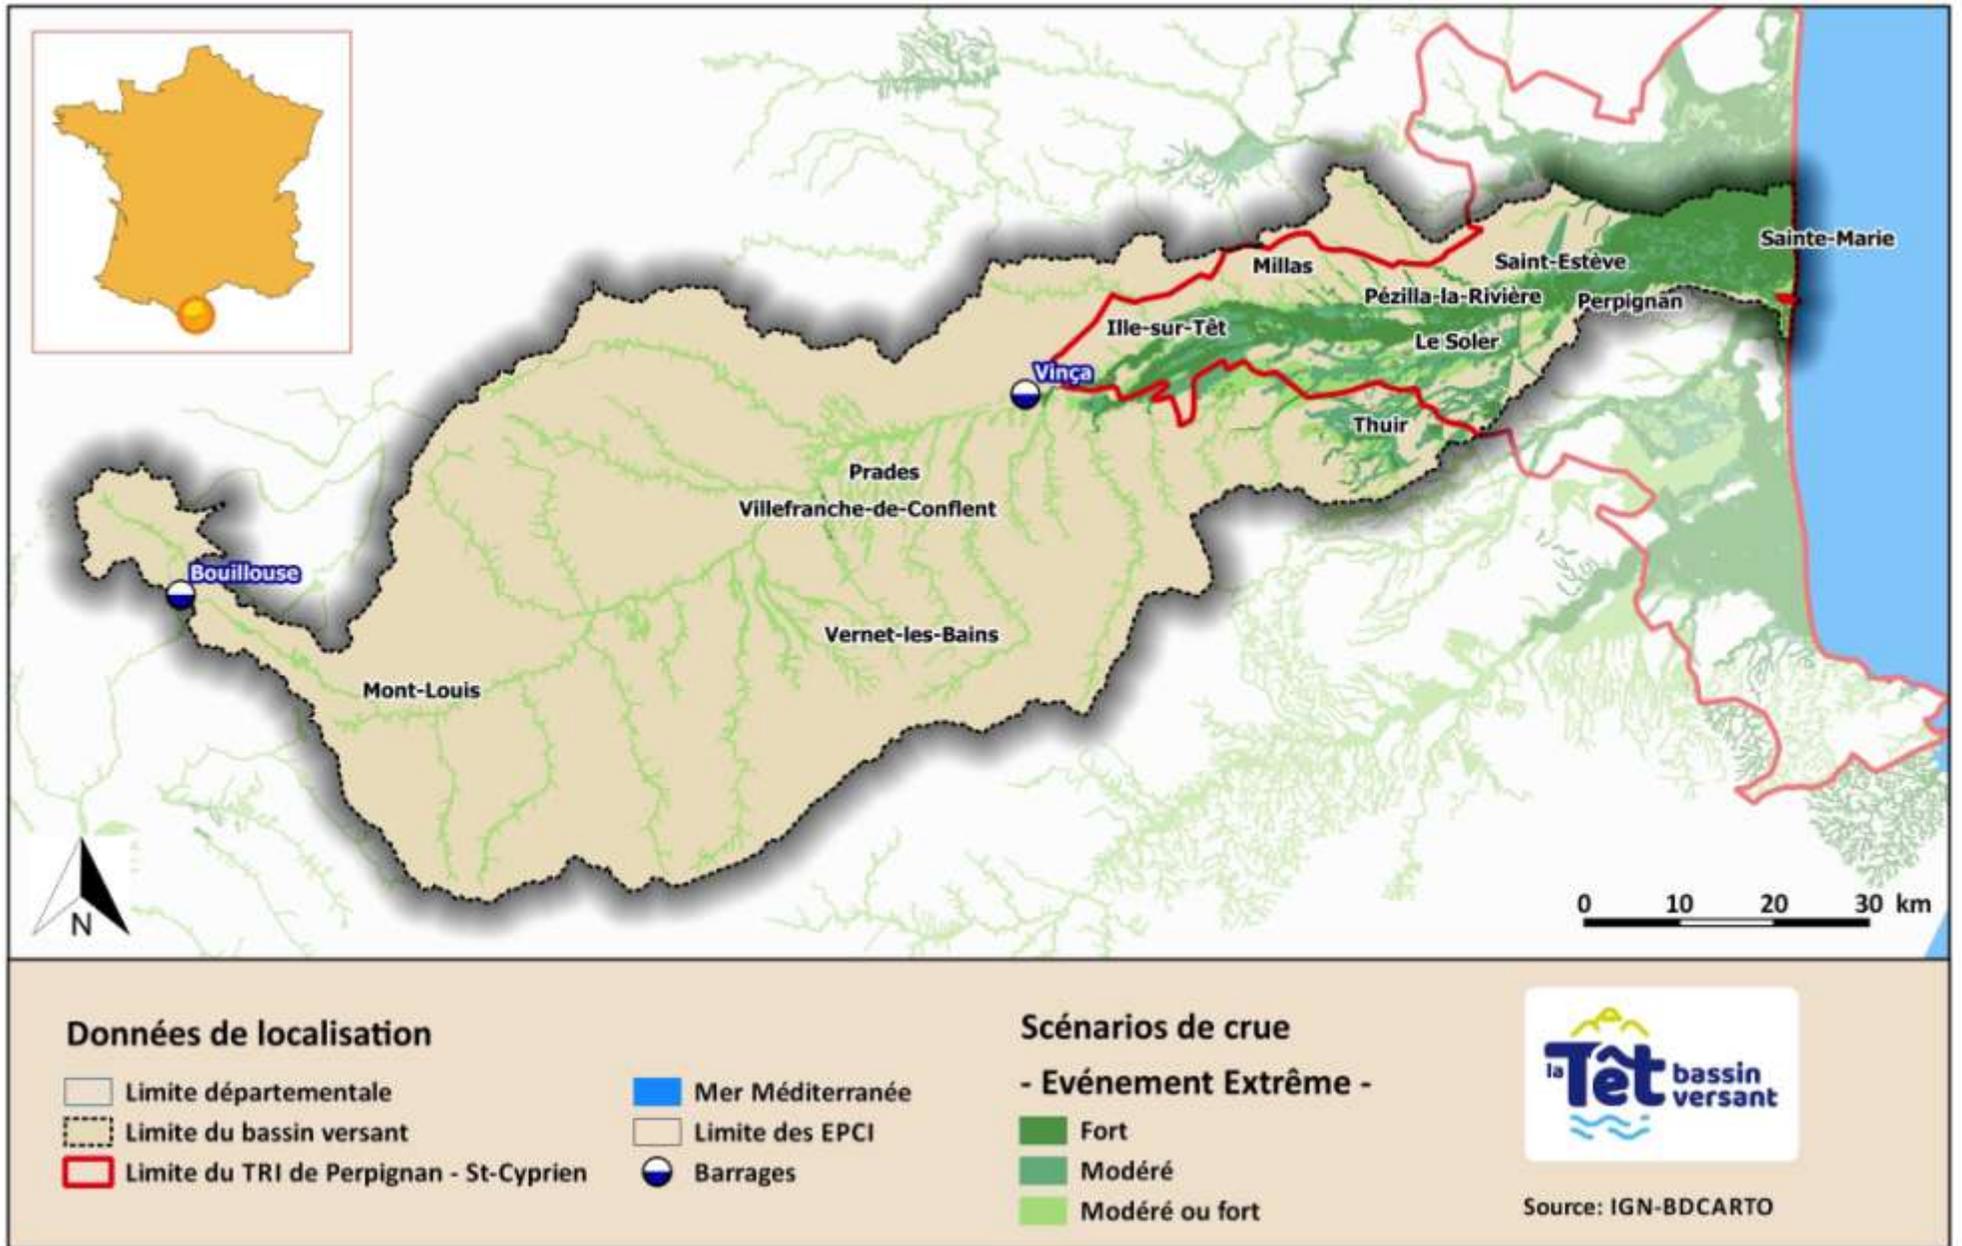
Figure 22 ; Cartographie des scénarios de débordement de cours d'eau – Evénement extrême

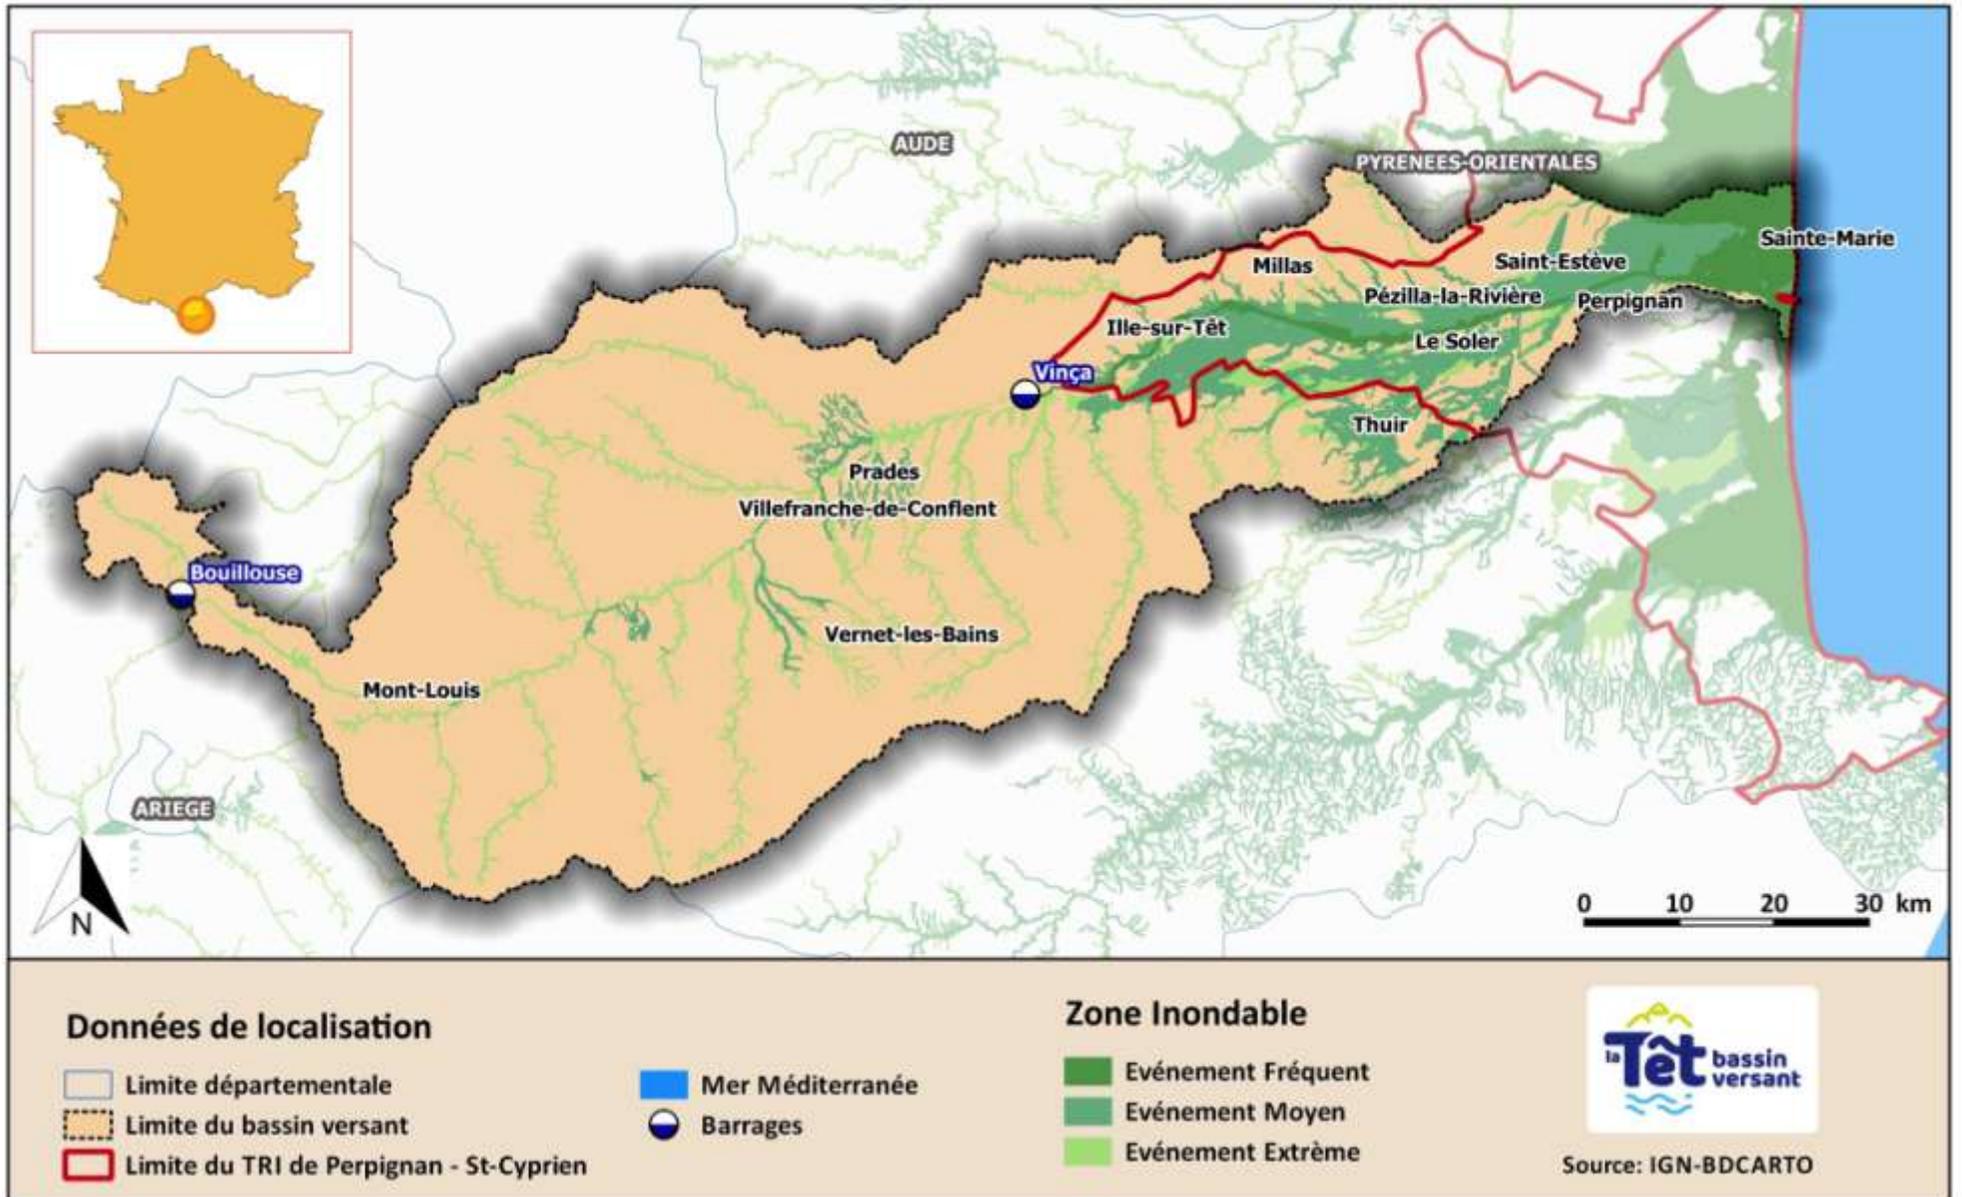
Figure 23 : Cartographie des trois scénarios de débordement de cours d'eau

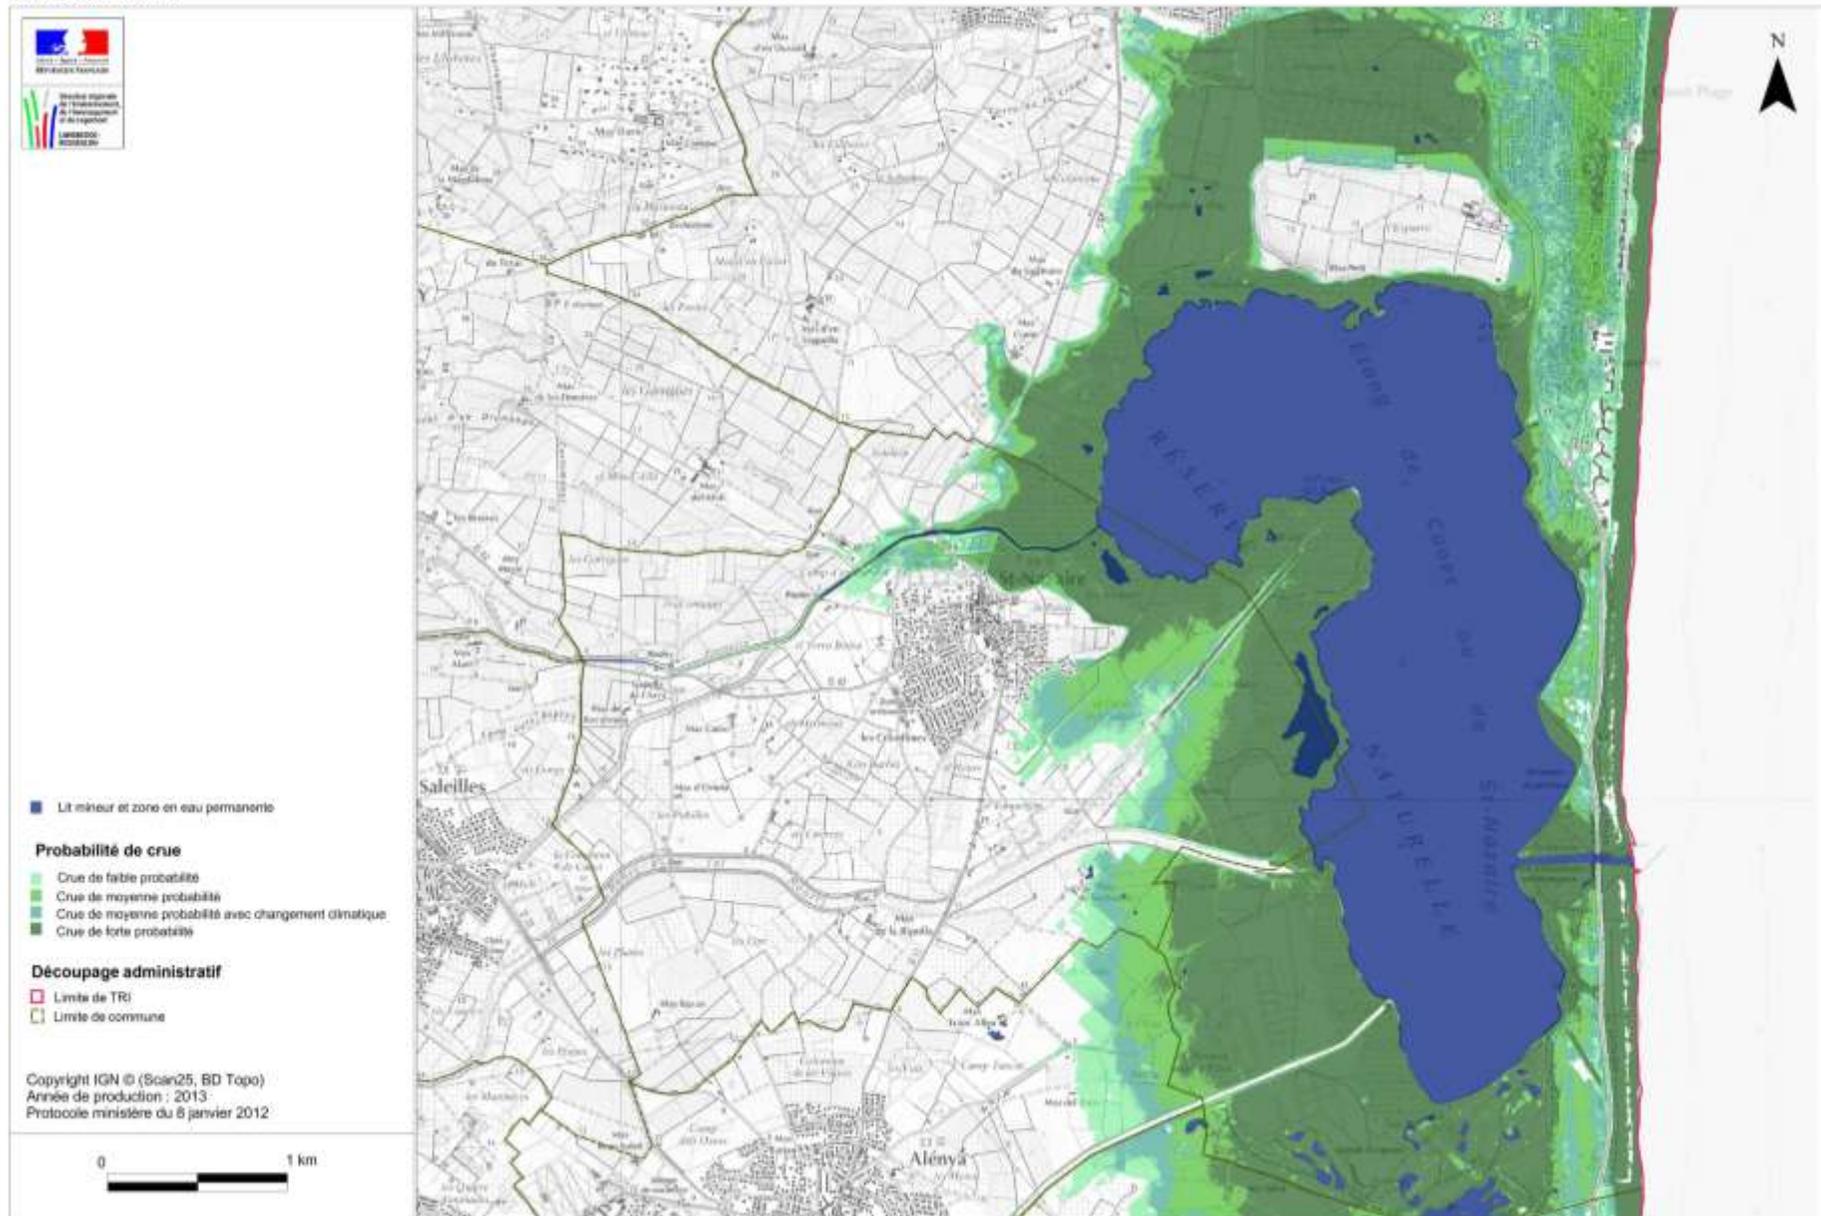
## TRI de PERPIGNAN - Secteur 4

Figure 24 : L'aléa de submersion marine (Carte 1/2 de la Directive Inondation)

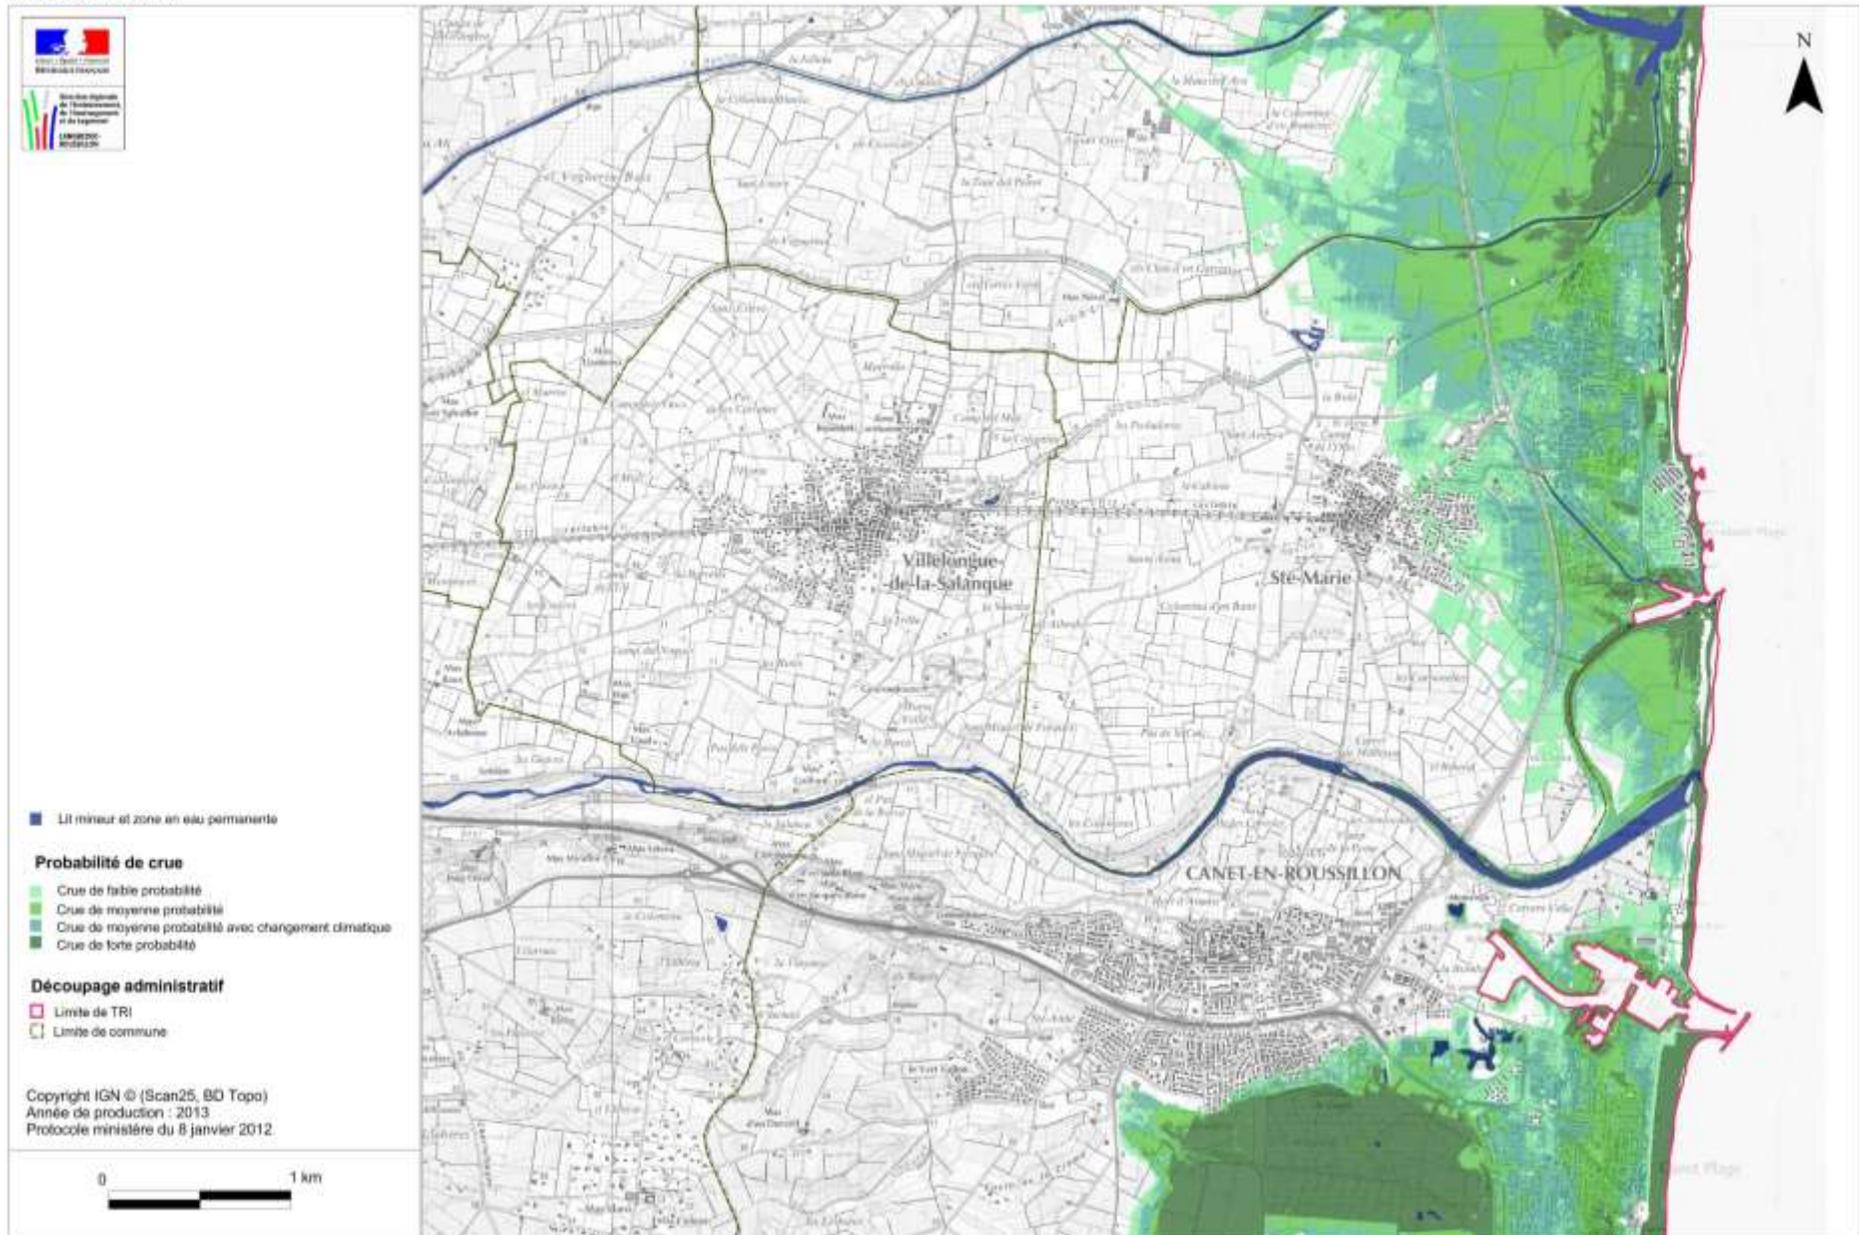
## TRI de PERPIGNAN - Secteur 5

Figure 25 : L'aléa de submersion marine (Carte 2/2 de la Directive Inondation)

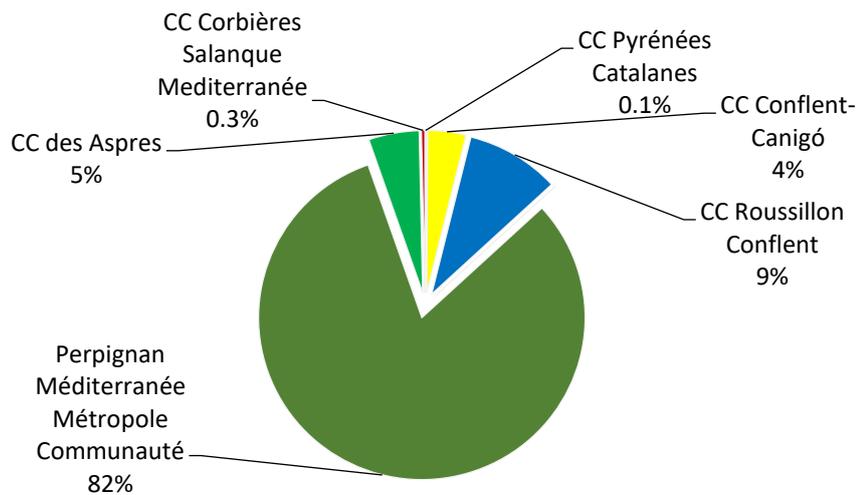
Figure 28 : Surface de bâtiments économiques situés en zone inondable pour les 3 scénarios de crue

Dans ce contexte, PMM totalise plus de 80% en surface de bâtiments d'activité économique impactée. La commune de Perpignan représente à elle seule plus de 60% des emplois impactés par les crues extrêmes, 10% pour Canet-en-Roussillon ainsi que Thuir et Torreilles avec 3%.

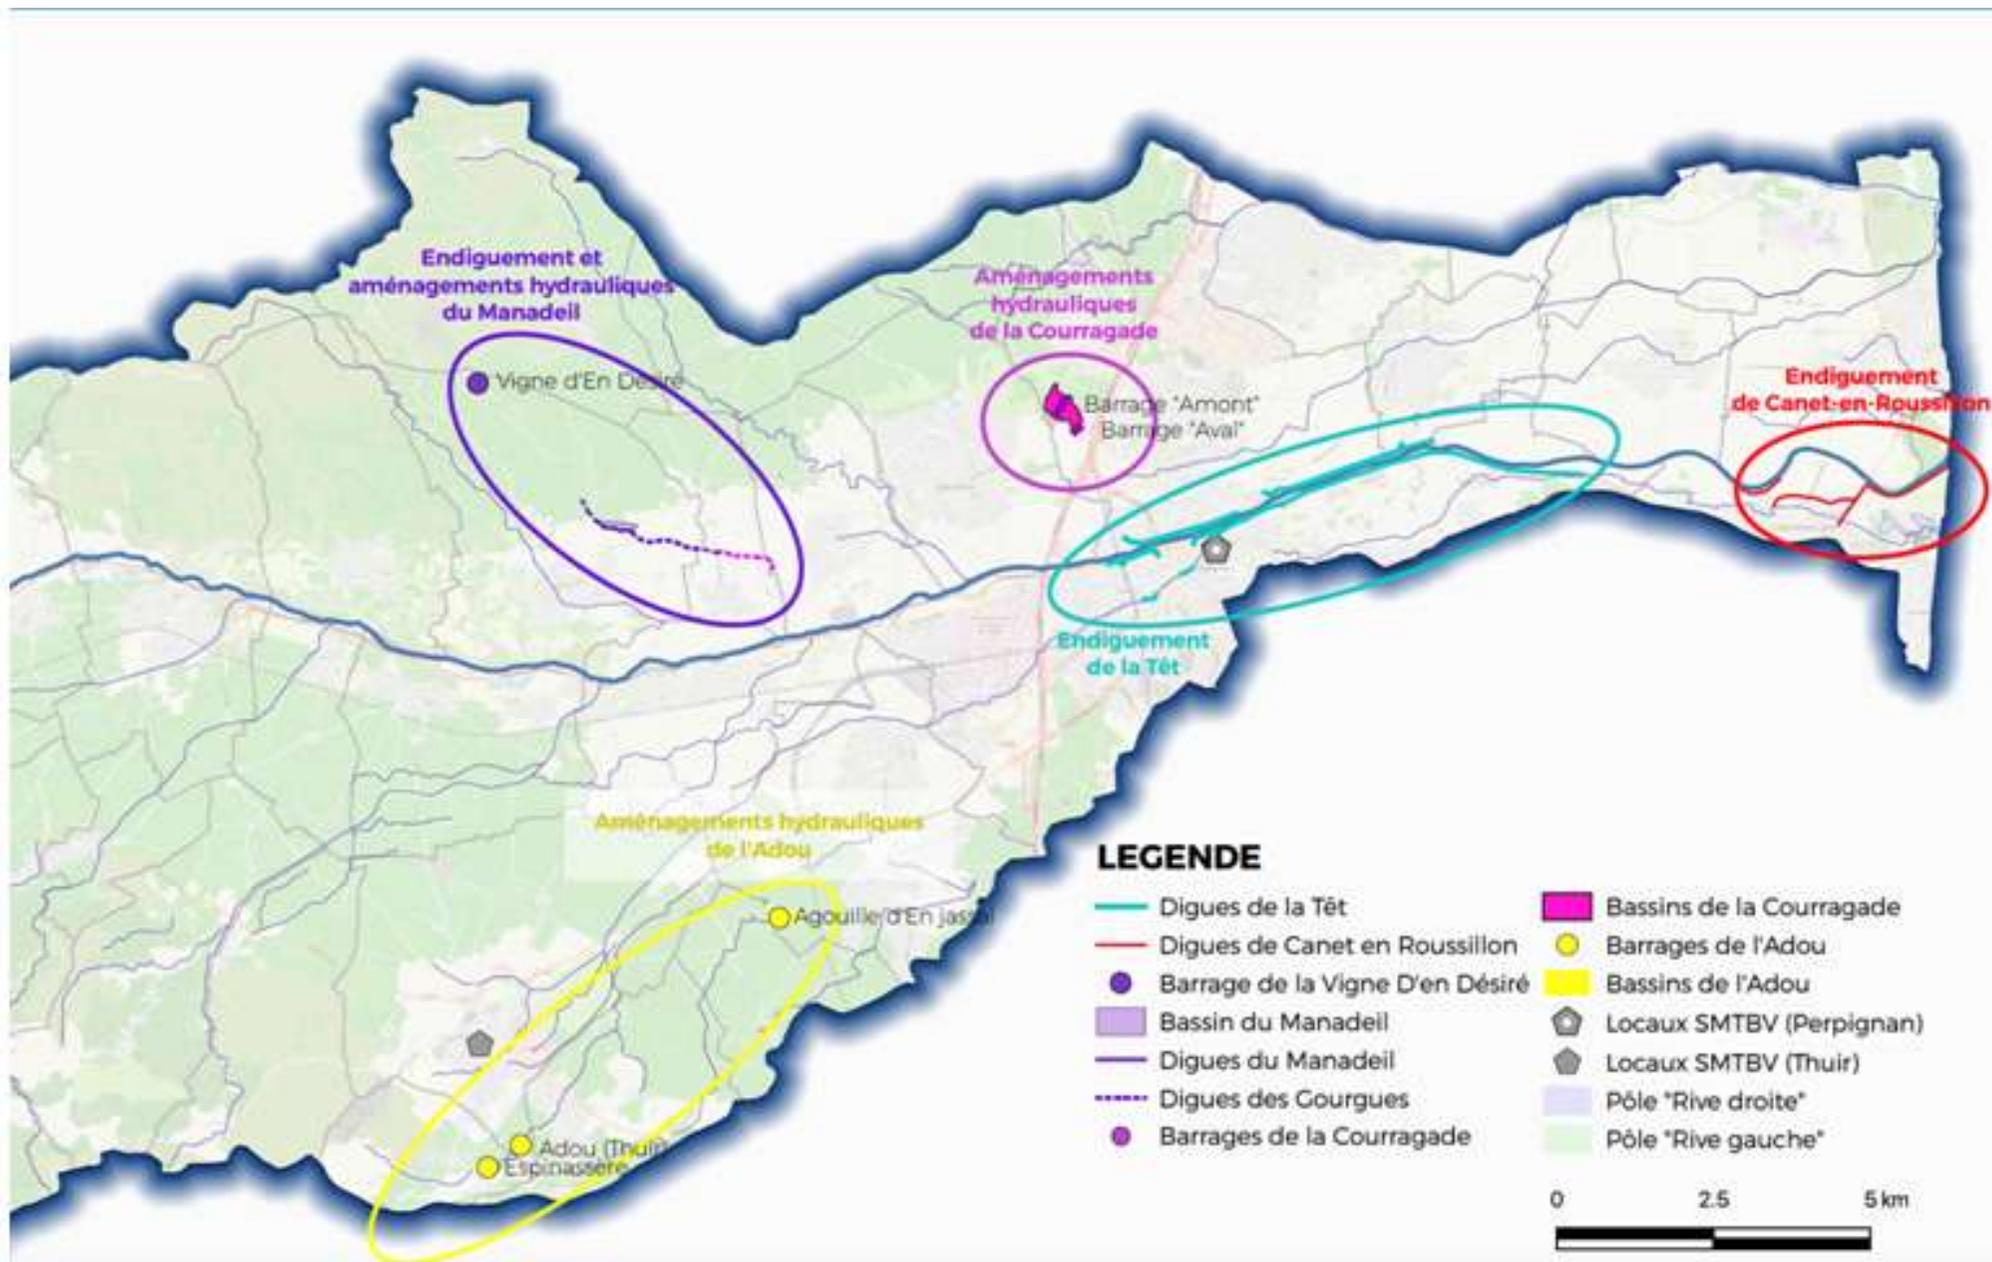
Figure 33 : Cartographie des ouvrages de protection classés du bassin versant de la Têt

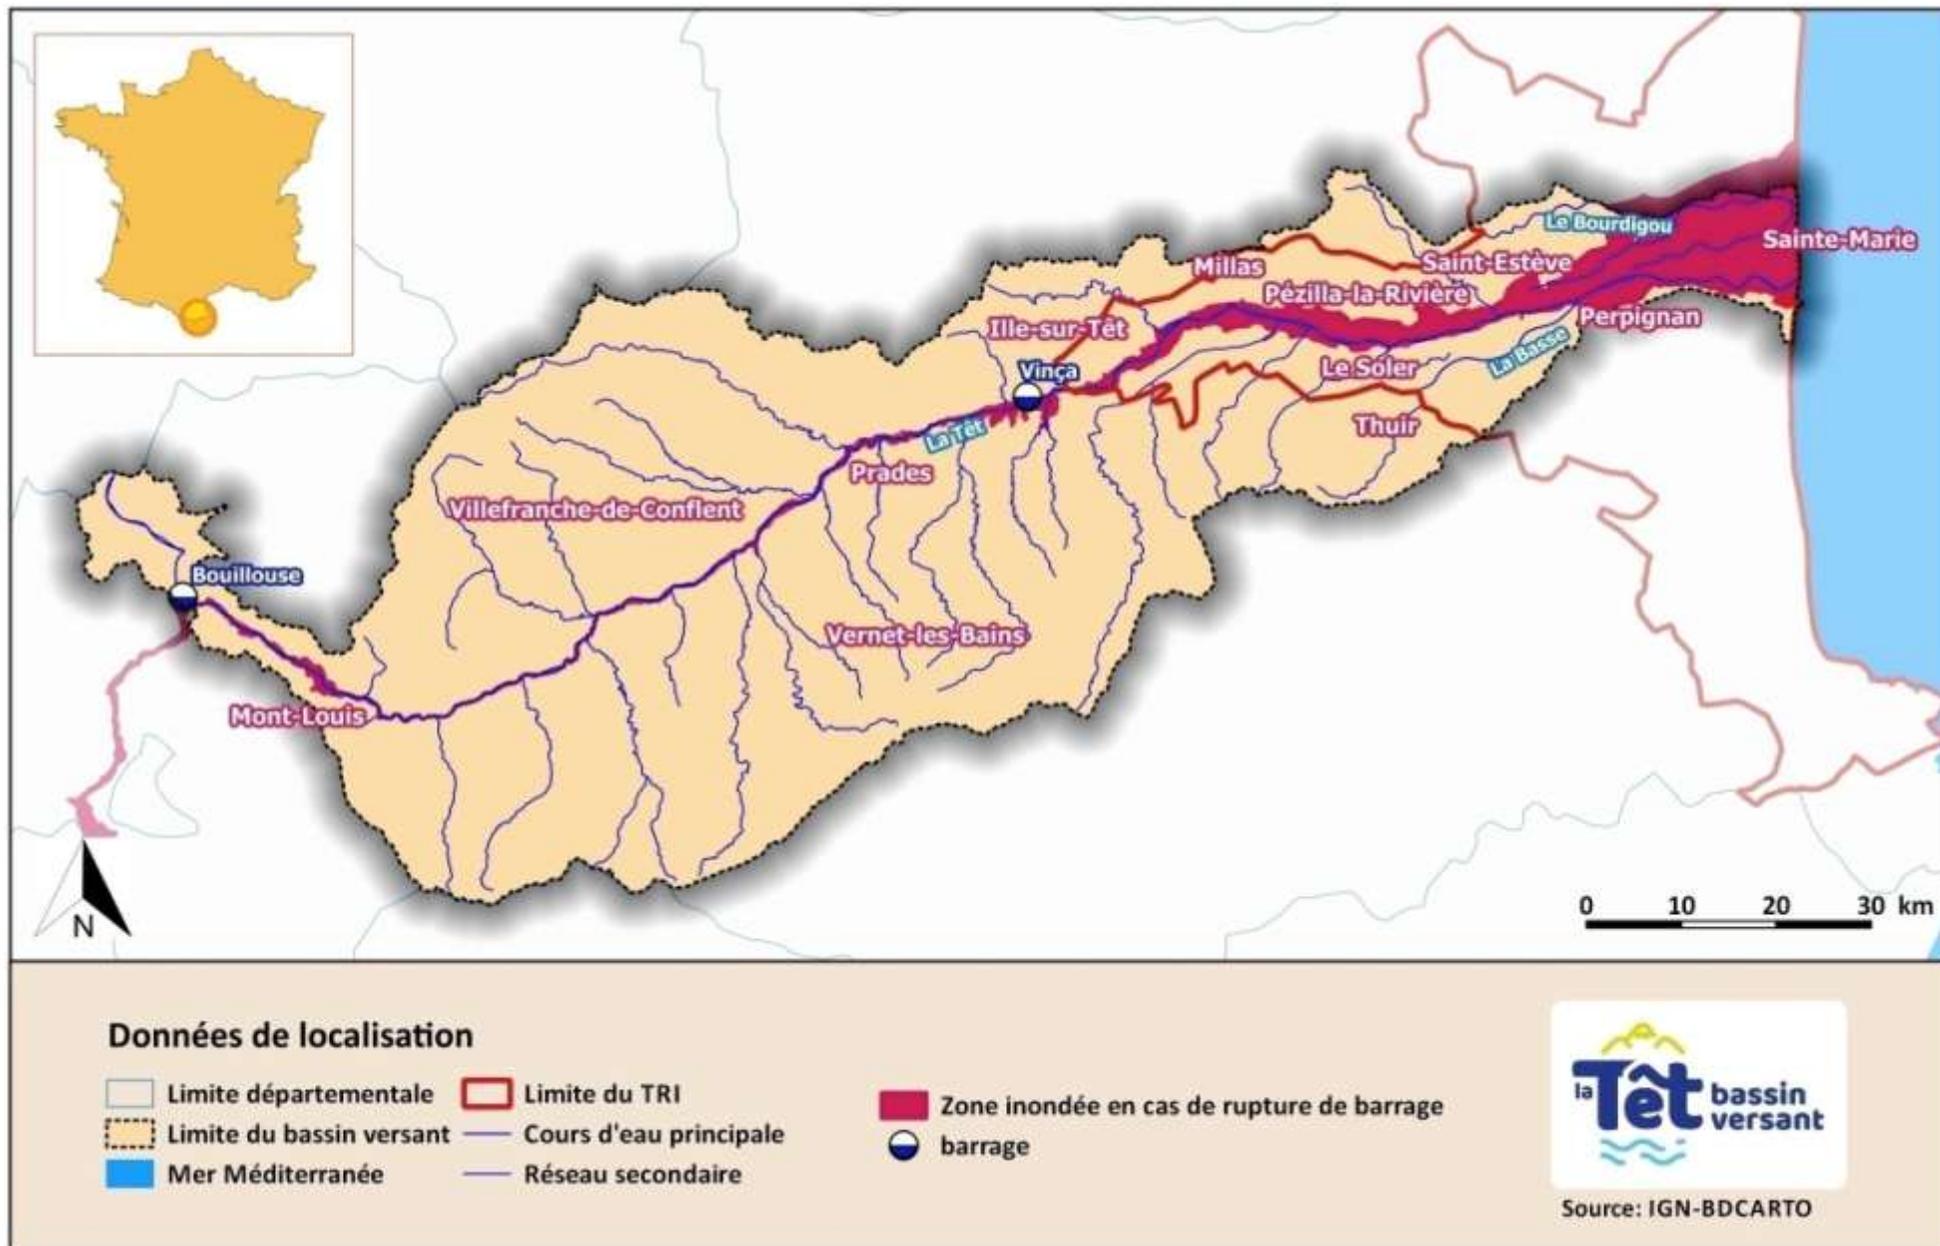
Figure 35 : Extension des ruptures des barrages des Bouillouses et de Vinça

Le PPI du barrage de Vinça fut approuvé le 20/07/1995. Quant au PPI du barrage des Bouillouses, il fut approuvé le 03/11/2014. La Figure 35 présente l'extension des ruptures des barrages de Bouillouses et de Vinça.

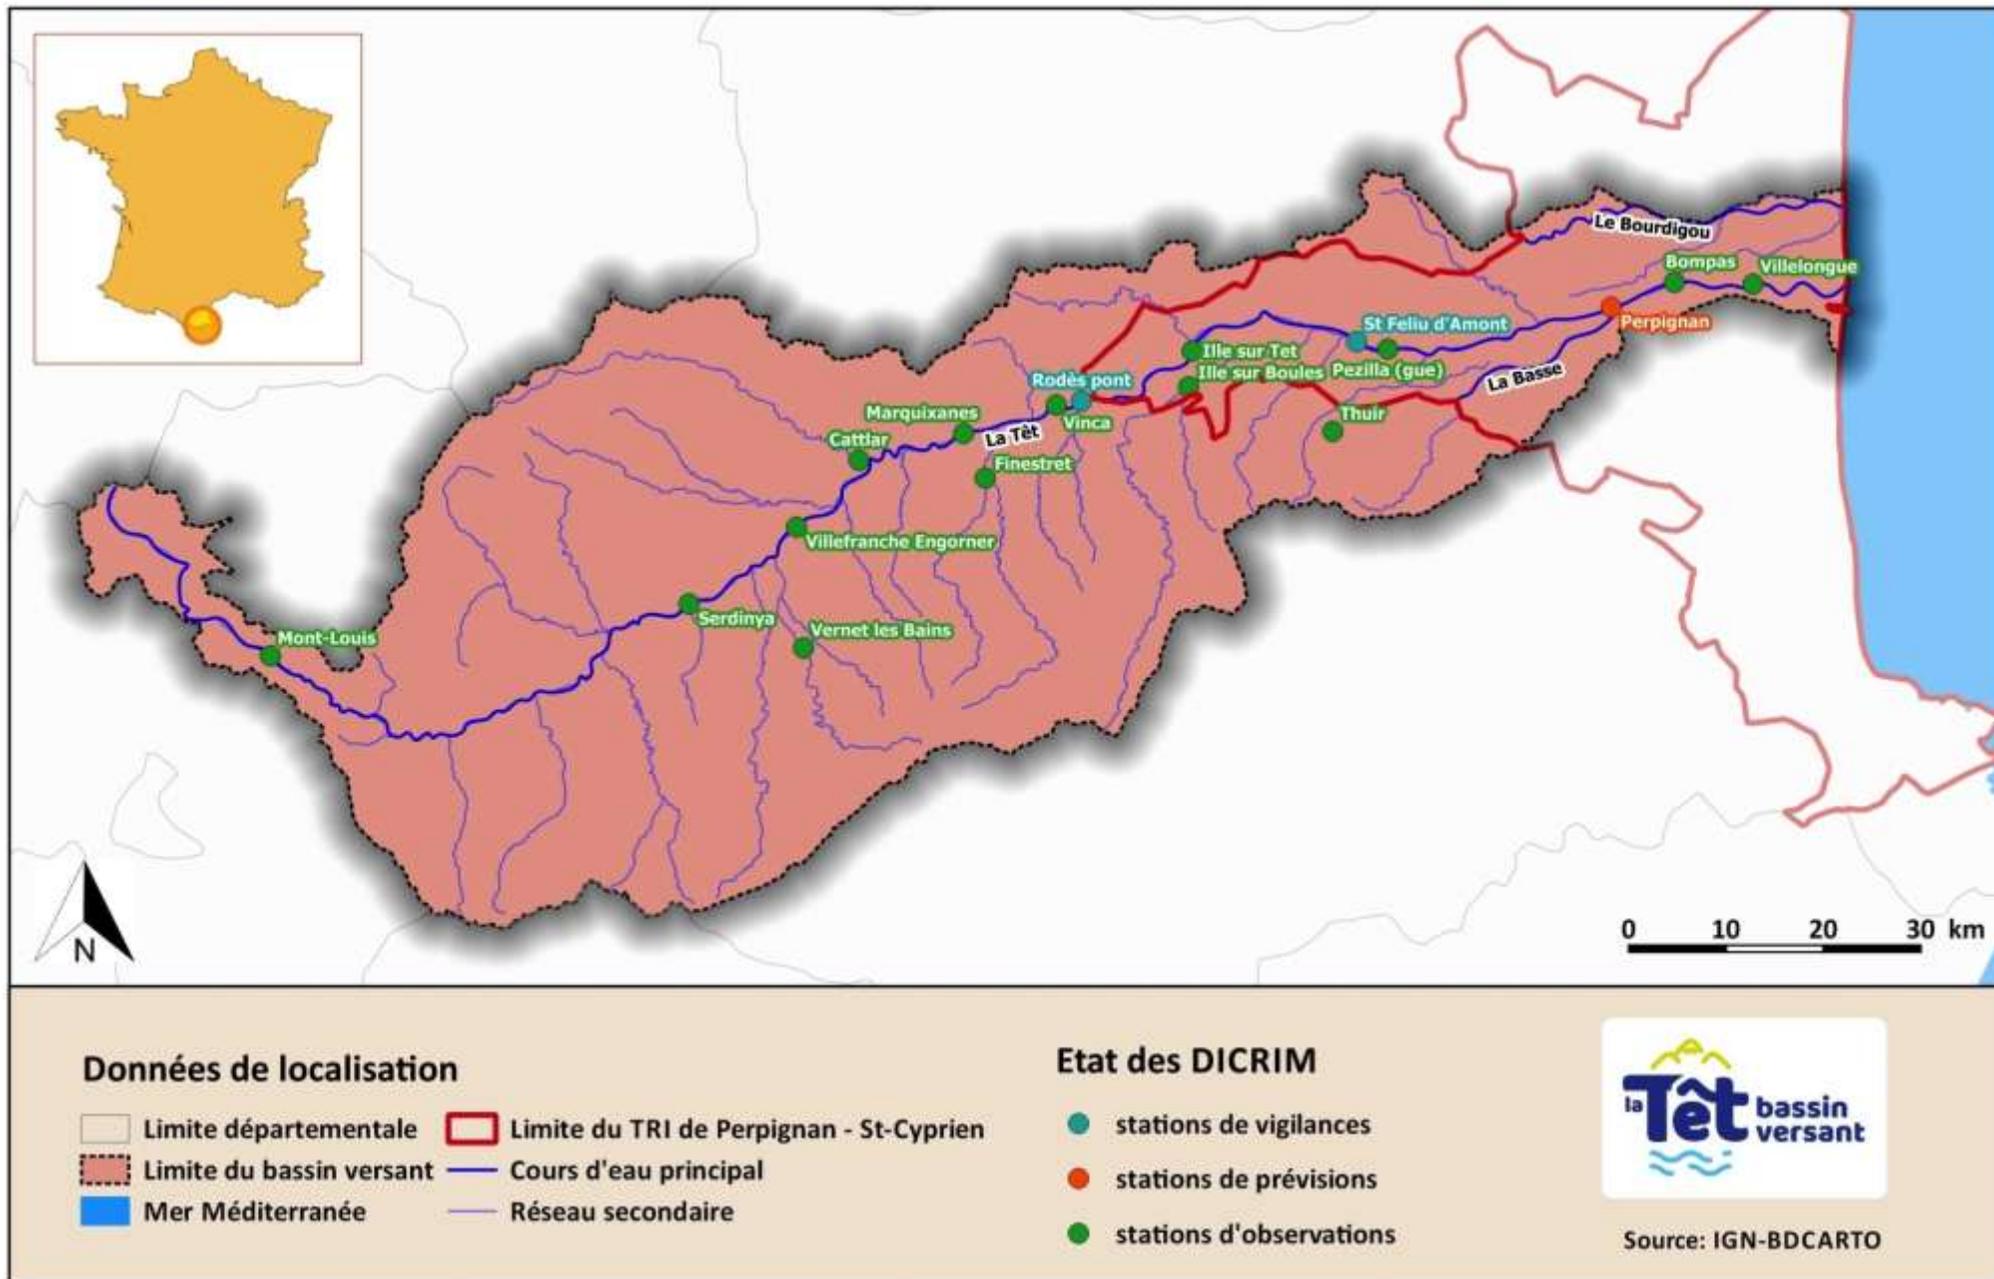
Figure 38 : Stations de prévision et de vigilance sur le bassin versant de la Têt
