Acquisition de données, interprétation  
et analyses diachroniques pour la mise  
à niveau des connaissances sur  
l'évolution morphologique de la Têt  
aval

Rapport d'étude

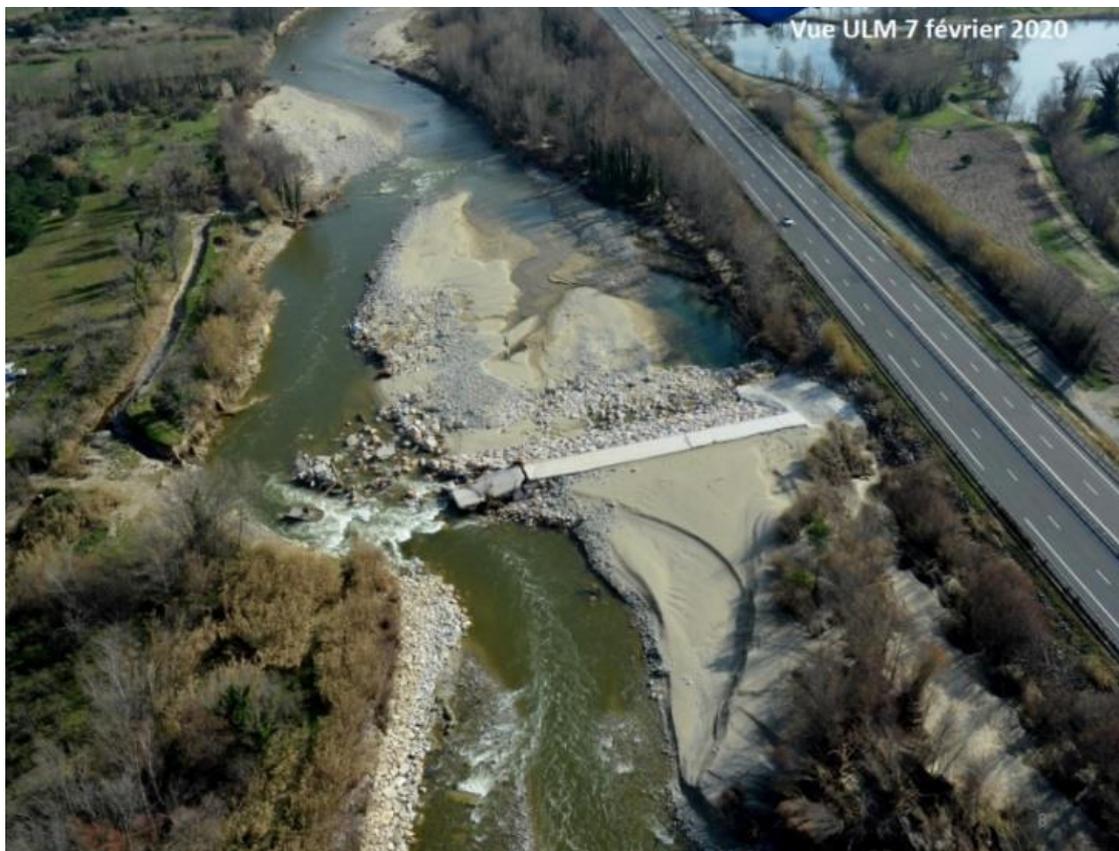
Figure 1. Effondrement partiel du seuil de Millas  
Source : Association Icare, 2020

La tempête Gloria a frappé le bassin versant de la Têt aval du 20 au 23 janvier 2020 avec de forts cumuls de pluie (309 mm enregistré à Rodes sur 72 h). Ceci a engendré une crue majeure de la Têt avec un débit instantané maximal de 1 280 m<sup>3</sup>/s le 23 janvier équivalent à une crue de période de retour supérieure à 50 ans (Banque Hydro, station de Perpignan-pont Joffre). Une deuxième crue de période de retour supérieure à 20 ans a eu lieu la même année le 22 avril (débit instantané maximal de 918 m<sup>3</sup>/s, Banque Hydro, station de Perpignan-pont Joffre). Ces fortes crues ont provoqué d'importants changements morphologiques du lit de la Têt et d'importants dégâts sur les infrastructures (*Figure 1*).

La destruction du seuil de Millas présent en amont du tronçon (Figure 10) a provoqué une forte érosion des berges en aval du seuil avec un élargissement de la bande active passant de 13,6 à 135,7 m à l'endroit le plus large en aval du seuil (Planche 4.3).

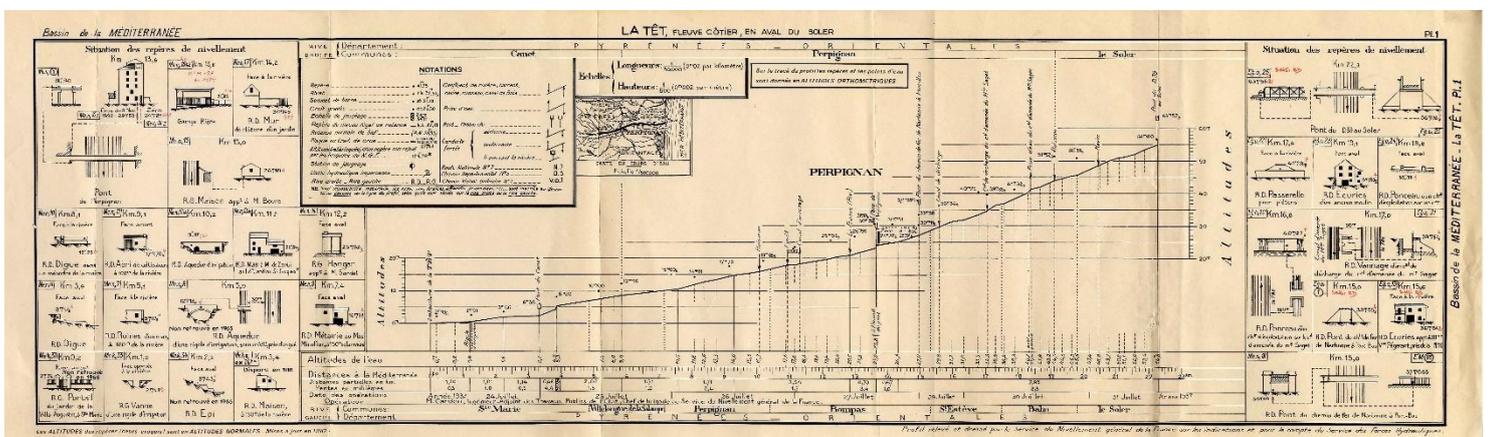
Figure 3 : Illustration d'un profil en long des Grandes Forces Hydrauliques sur l'aval de la Têt.

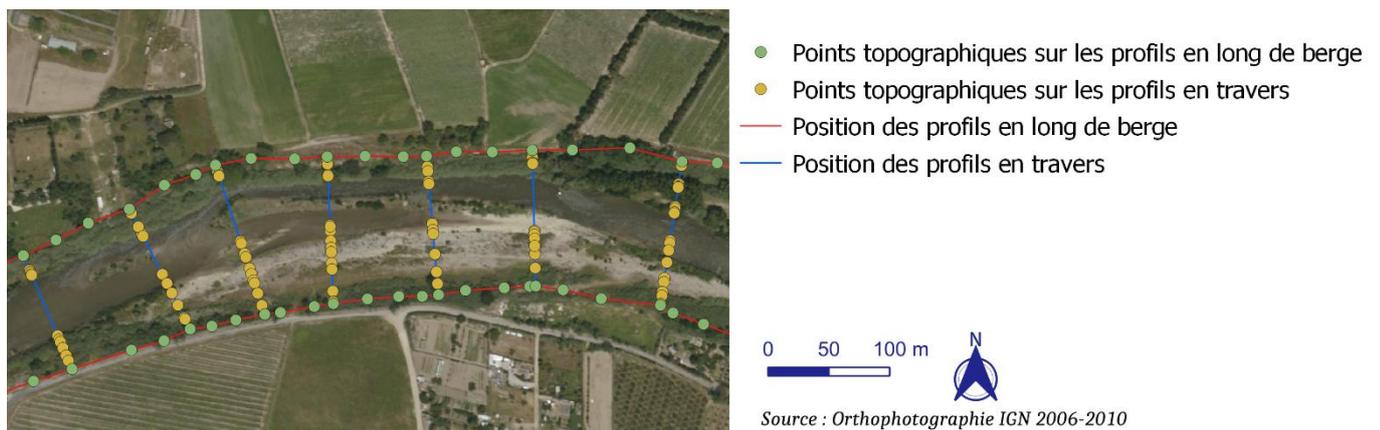
Figure 4. Illustration des données topographiques réalisées par BCEOM en 2013 (profils de berge et en travers). On peut clairement observer qu'aucun point n'a été mesuré dans les surfaces immergées.

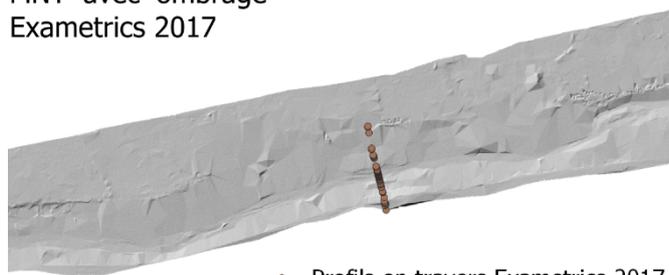
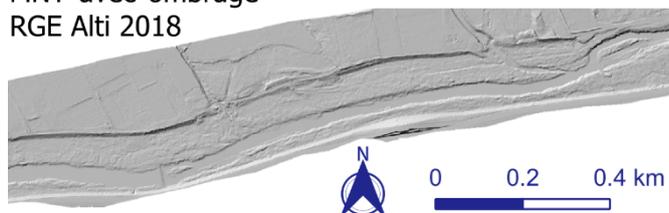
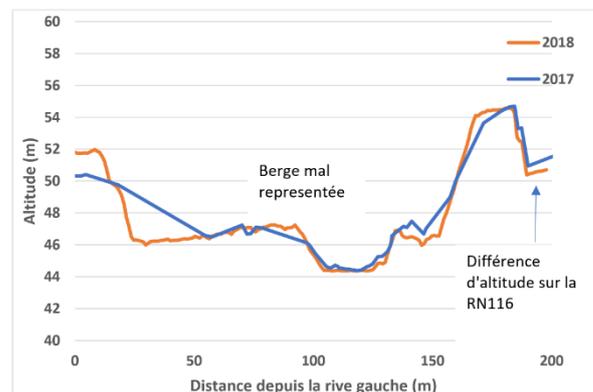
Cependant, le MNT fourni par Exametrics en 2017 a une résolution très faible avec des points tous les 30 à 50 m. La qualité de la donnée est donc très dégradée (Figure 5). 3DSi a envisagé de retravailler à partir des données brutes pour recompiler le modèle photogrammétrique mais les données brutes récupérées sont partielles (absence de nombreux points de contrôle, absence des données de topographie terrestre). Ainsi il est apparu que la création d'un nouvel MNT serait un travail fastidieux pour au final obtenir un MNT, proche de celui du RGE Alti levé en 2018 entre le barrage de Vinça et le pont de l'autoroute A9. En effet, les données récupérées ne permettent pas d'établir la bathymétrie de la Têt, données qui auraient été une plus-value par rapport au RGE Alti.

Figure 5. Comparaison entre les données Exametrics de 2017 et le MNT RGE alti de 2017 (MNTs avec ombrage et profil en travers)

Les profils en travers ont été comparés à ceux de 2021 et des écarts significatifs sont observés sur des zones considérées comme stable entre les deux levés (ex. route nationale RN116 longeant la Têt). De plus, la topographie des berges est mal représentée (*Figure 5*). Le profil en long a aussi été comparé aux autres levés et des écarts non expliqués sont aussi observés.

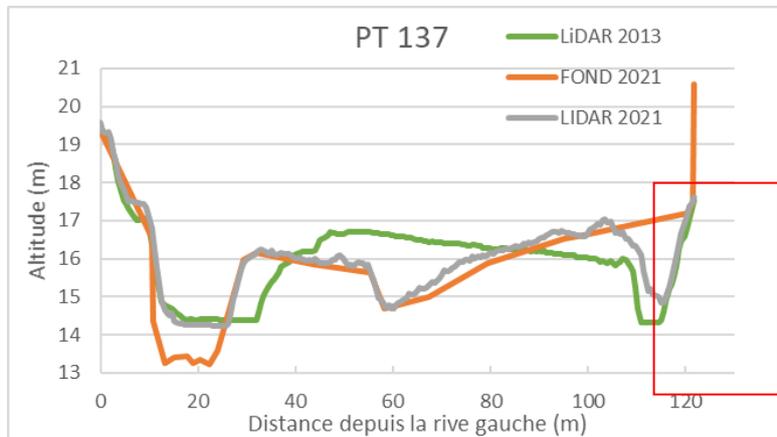
- L'extraction manuelle des points sol à partir du nuage de points LiDAR pour compléter les données terrestres a amené à l'exclusion d'un chenal secondaire sur le profil en travers 137 en raison d'une erreur d'interprétation (Figure 6).

Figure 6. Erreur sur le profil en travers n° 137. Le complément de la topographie terrestre par le LiDAR en rive droite aurait permis de bien prendre le compte le chenal, visible sur les données LIDAR de 2021.

Pour les prochains suivis, l'extraction automatique à partir du MNT du LiDAR des zones non levés sur le terrain (en raison de la végétation) permettrait d'exclure ce type de problème.

- Pour compléter les profils en travers levés par topographie terrestre avec les données LiDAR, il serait plus simple d'extraire systématiquement l'altitude de points régulièrement espacés (par ex. 1 m) à partir du MNT sur les zones ne pouvant pas être mesurées sur le terrain pour obtenir un profil en travers représentant l'ensemble des ruptures de pente. Certes une certaine perte d'information est engendrée par rapport à l'utilisation du nuage de point brut mais cette méthode est nettement plus simple et suffisante pour l'analyse. Cela permettrait d'éviter des erreurs d'interprétation comme sur le profil n° 137, où un chenal secondaire a été mal interprété et omis du profil.

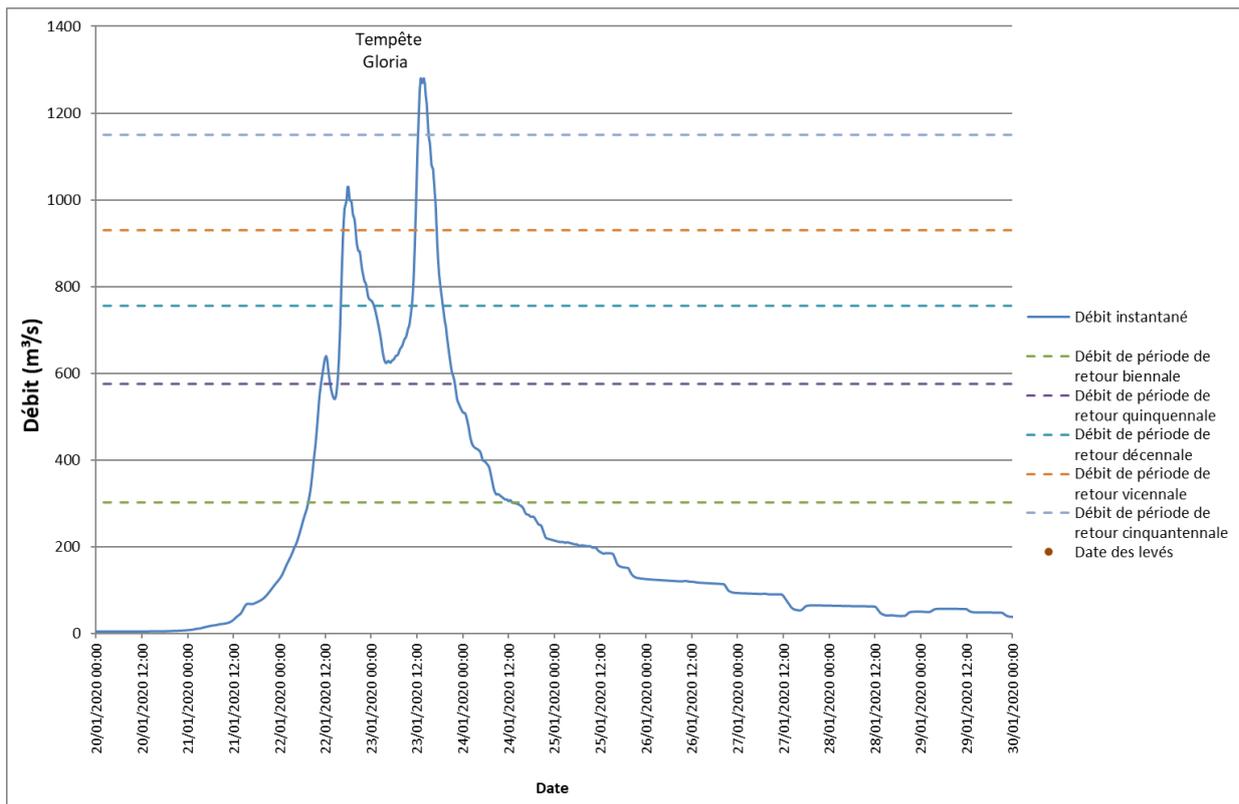
Figure 7. Détail de la chronique hydrologique de la Têt à Perpignan lors de la Tempête Gloria (Pont Joffre)  
(Source : Banque Hydro)

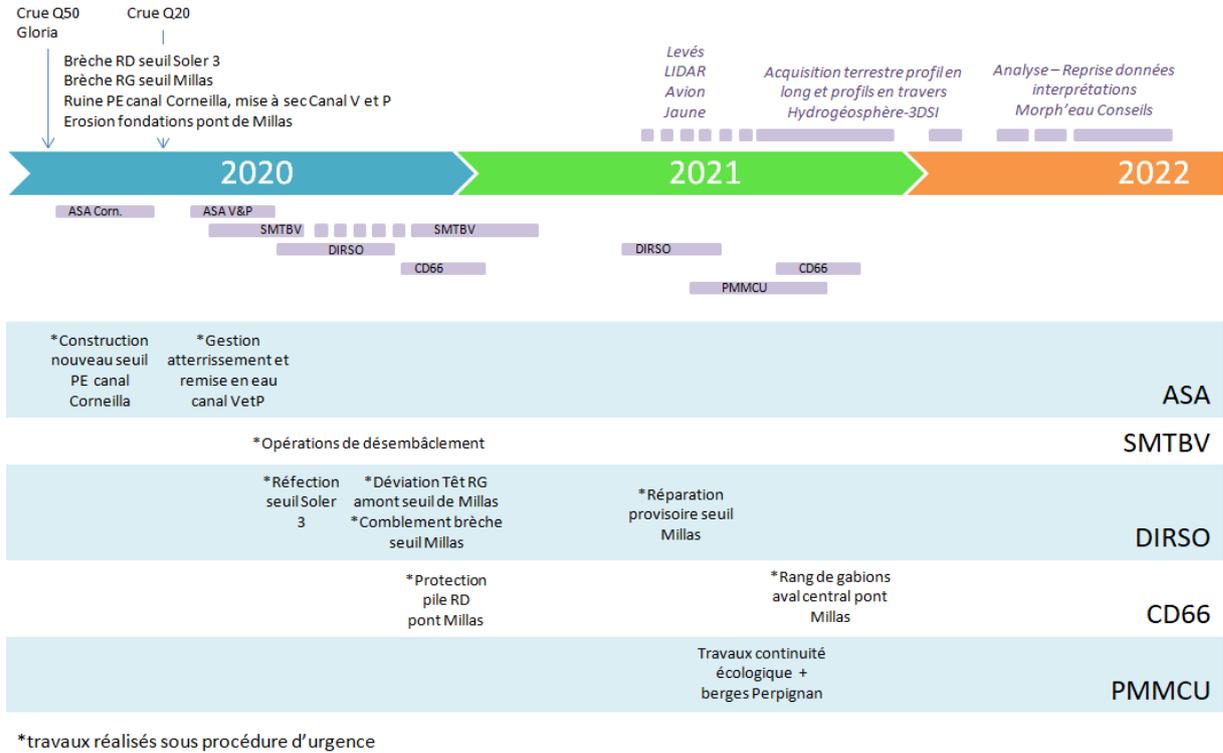
Figure 9. Chronologie des événements (travaux, acquisition de données) du lit de la Têt depuis la crue de janvier 2020  
Source : SMTBV, 2022

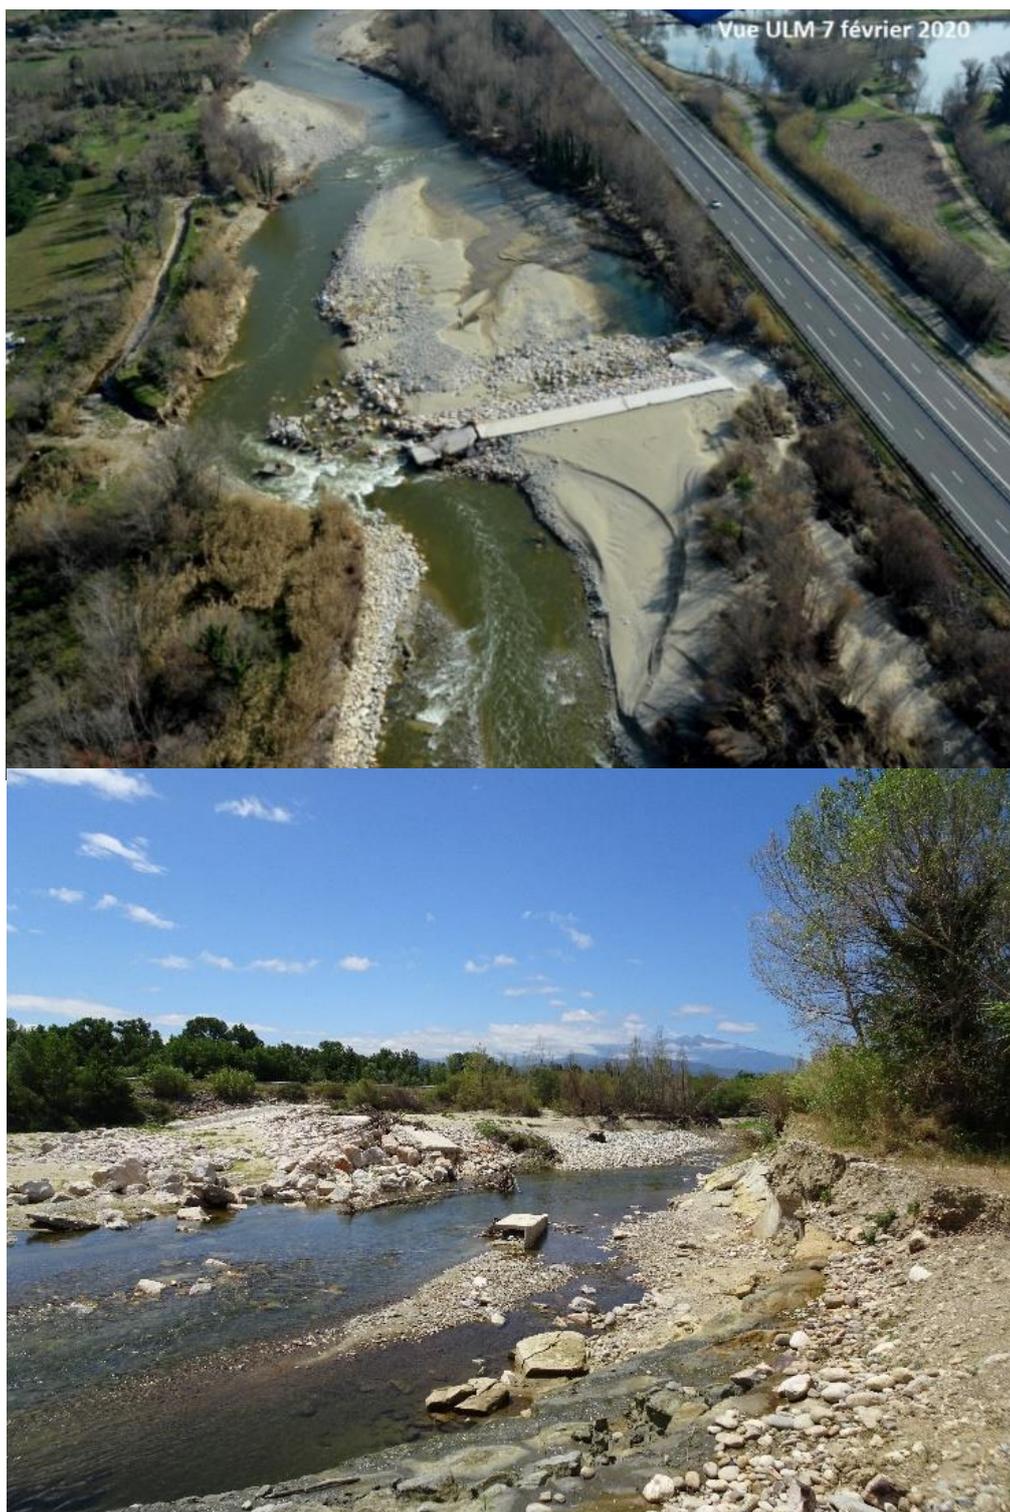
Figure 10. Illustration du seuil de Millas détruit  
Source : Association Icare 2020 (haut) ; Setec, Hydratec, 2021 (bas)

Un nouveau seuil a été construit environ 700 m en amont du seuil détruit pour alimenter le canal de Corneilla, qui a été surcreusé. Et la DIRSO a également procédé à une réparation temporaire sur le seuil de Millas à l'été 2021 en attendant de réaliser des travaux de réfection de l'ouvrage plus importants (en cours d'étude) lesquels comprendront nécessairement des aménagements au niveau du lit pour assurer la pérennité de l'ouvrage.

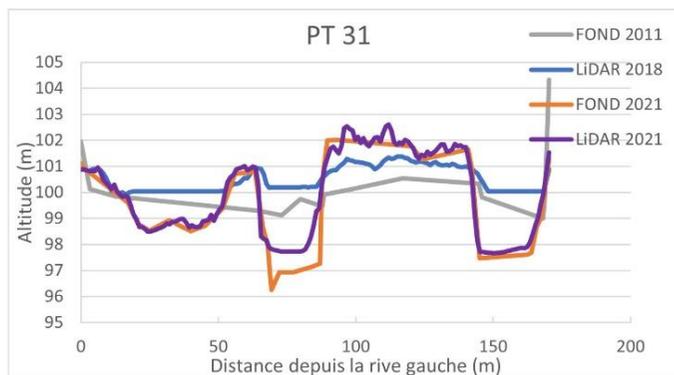
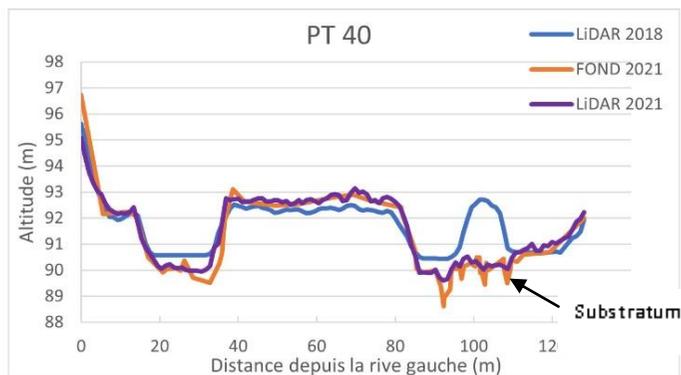
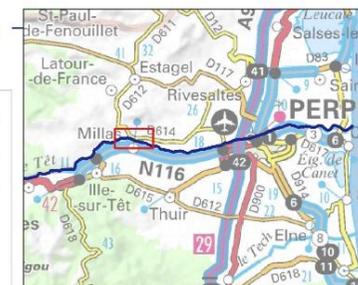
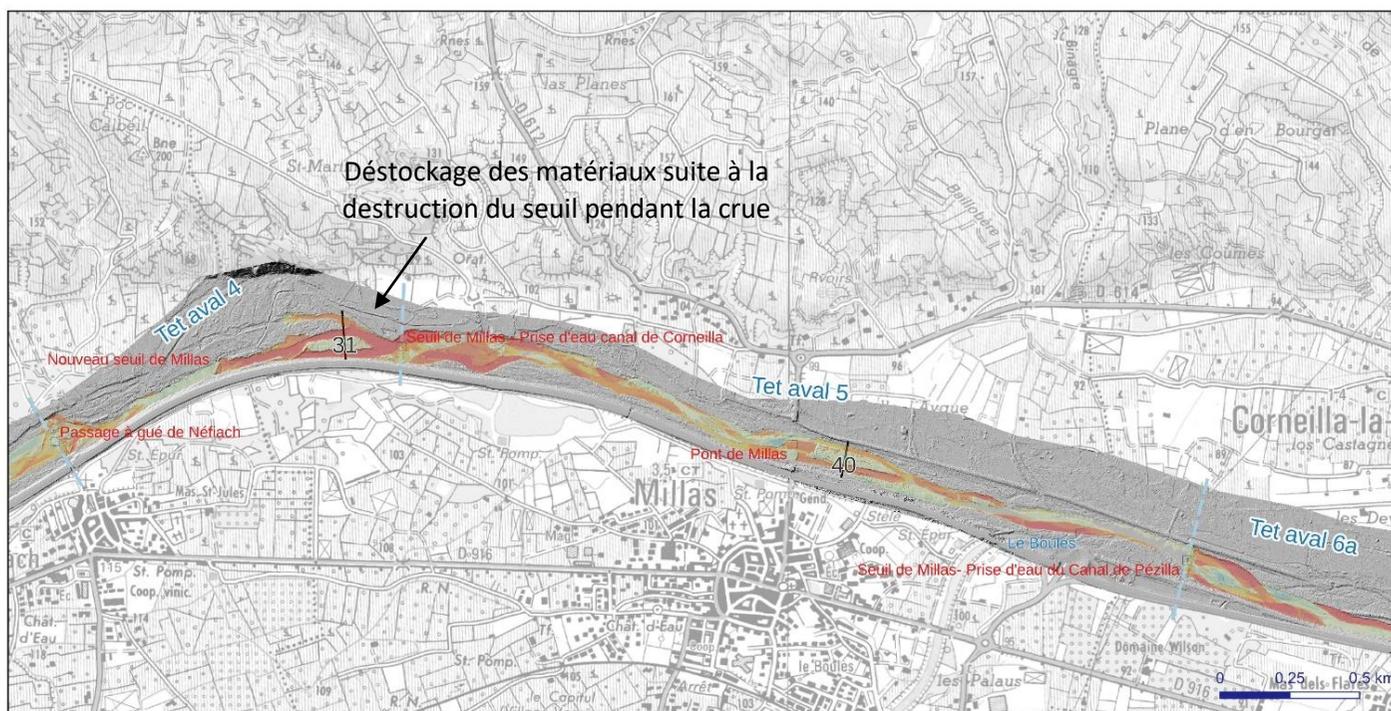
Planche 6.3a

### Changements morphologiques entre 2018 et 2021 Différentiels de MNTs 2018-2021 et Profils en travers

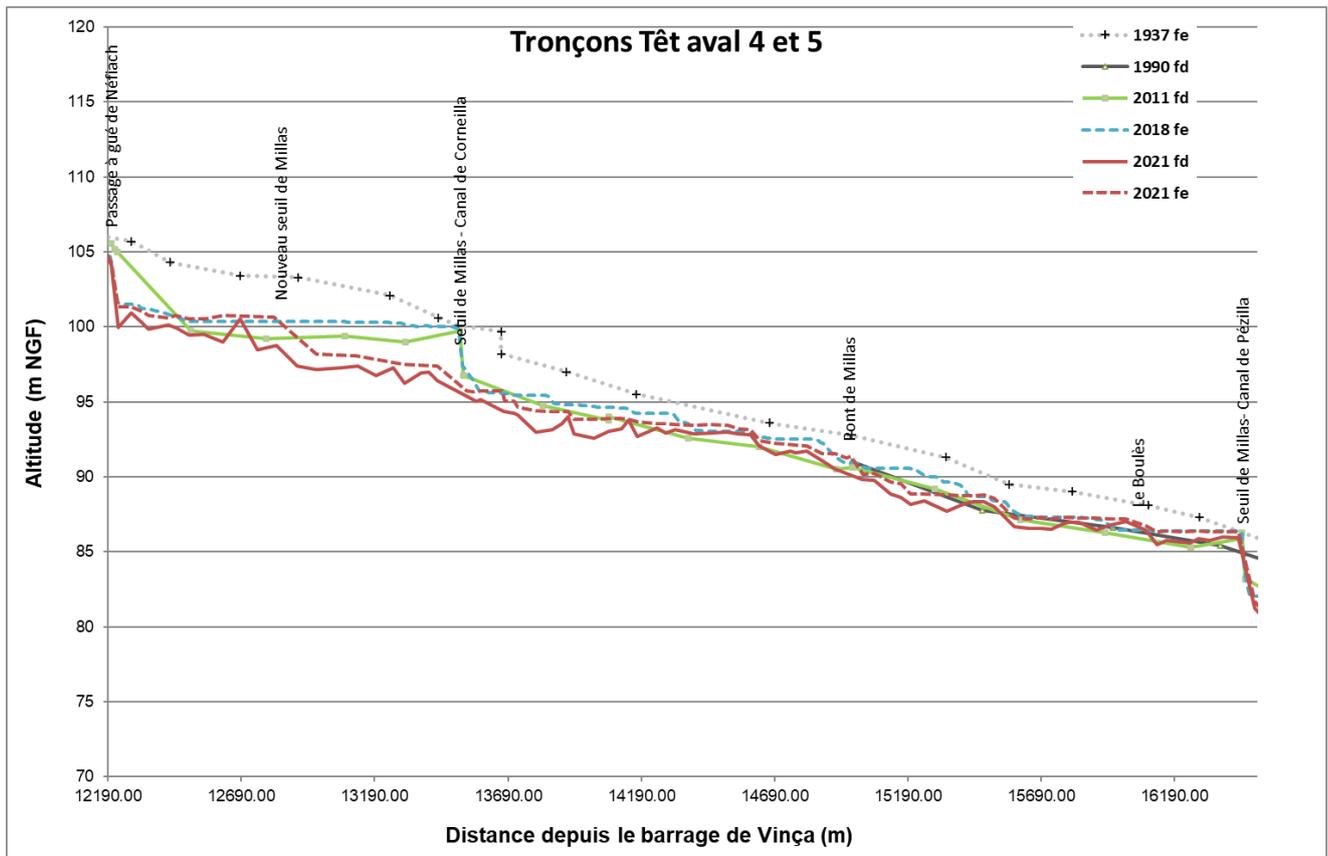
Le profil en long en aval du seuil s'est fortement incisé env. -1,10 m en aval immédiat du seuil (Planche 5.3a).

Figure 11. Evolution du profil en long entre 2018 et 2021 sur les tronçons 4 et 5.

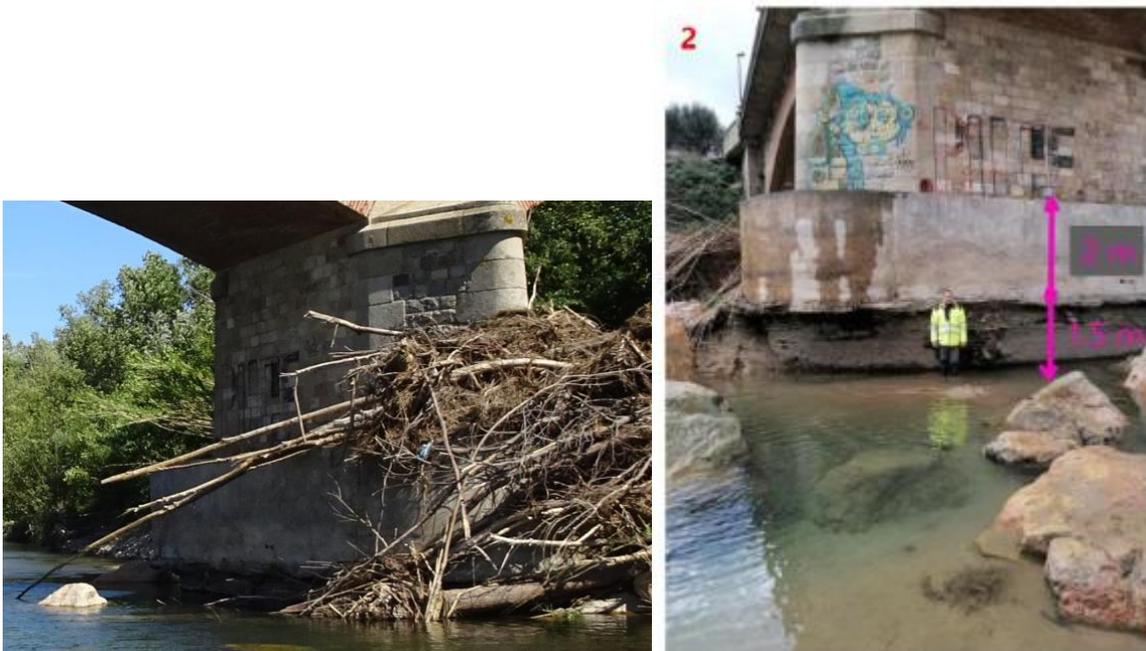
Figure 12 . Piles déchaussées du pont de Millas (Photographies CD66 à droite, Setec Hydratec à gauche, 2021)

Pour disposer rapidement d'une protection temporaire pour les petites crues, des travaux ont consisté en septembre 2021 (CG66) au dépôt de 2 rangs de gabions (1m de haut) à l'aval au niveau des 3 arches centrales du pont et au régalage des matériaux de l'atterrissement pour conserver 80cm de matériaux sur la roche mère.

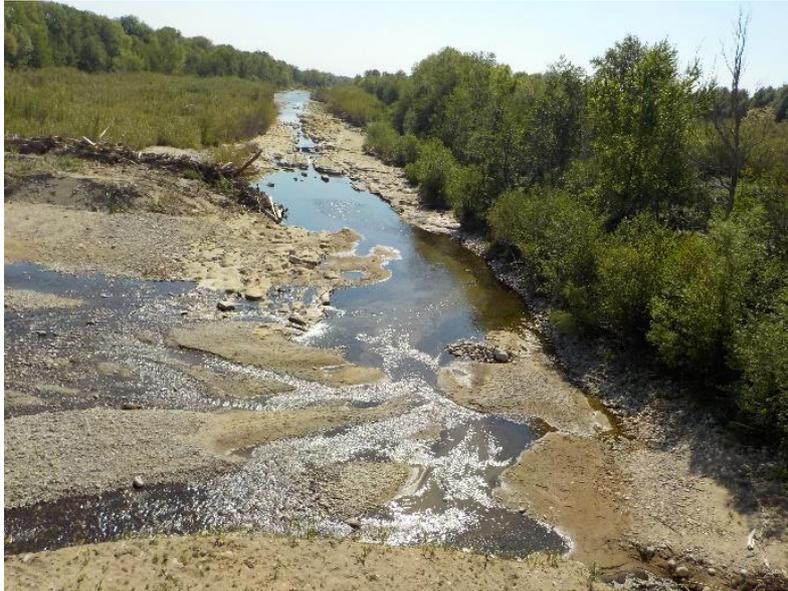
Figure 13. : Affleurement du substratum en aval du pont de Millas (SMTBV, 2021).

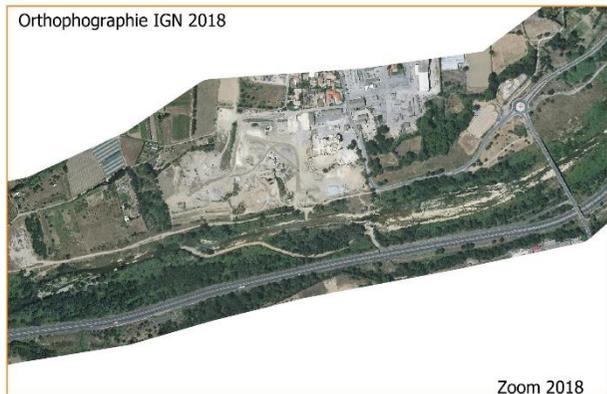
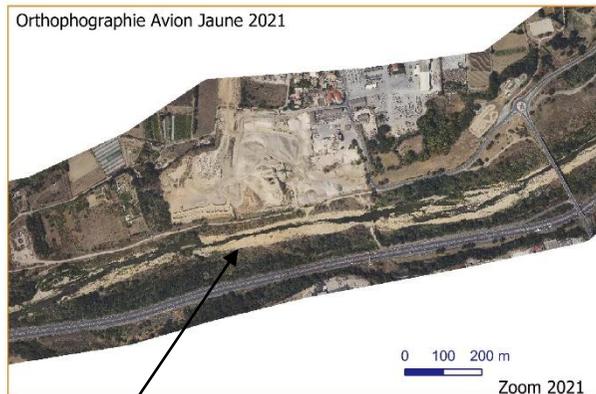
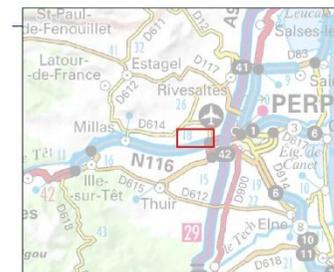
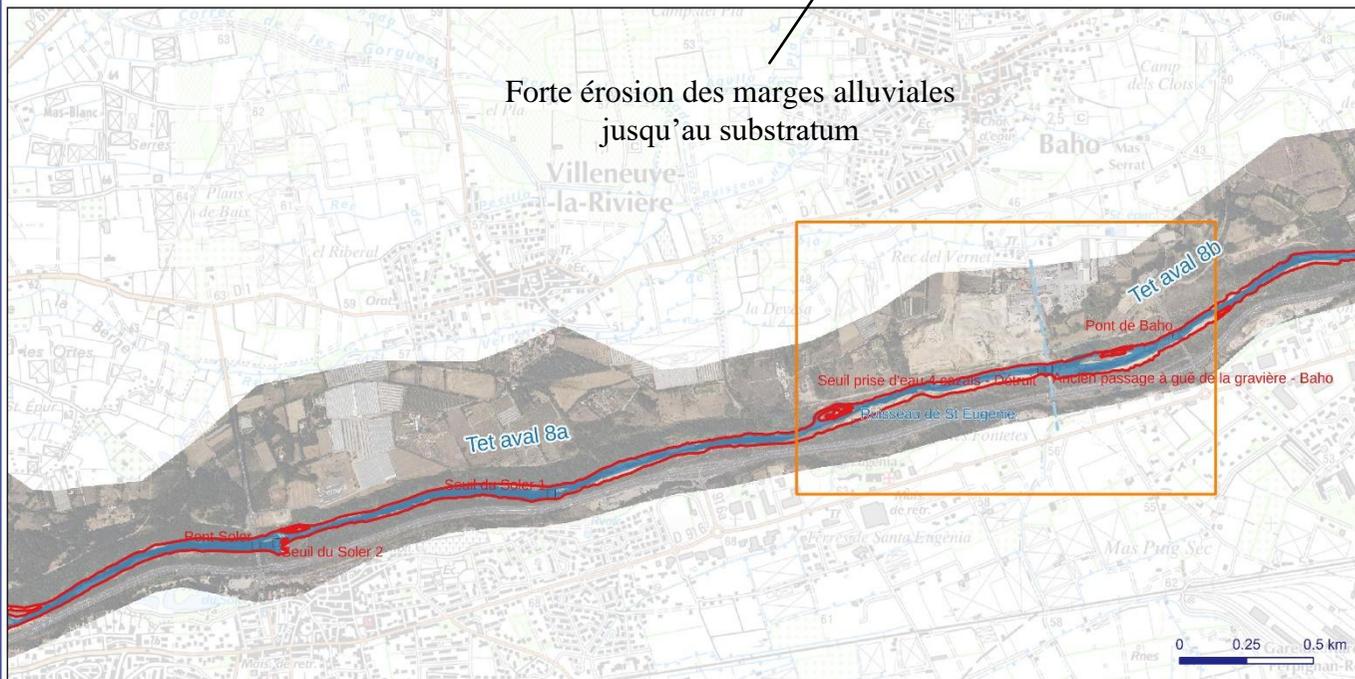
Planche 4.5

Evolution de la bande active entre 2018 et 2021

Forte érosion des marges alluviales jusqu'au substratum

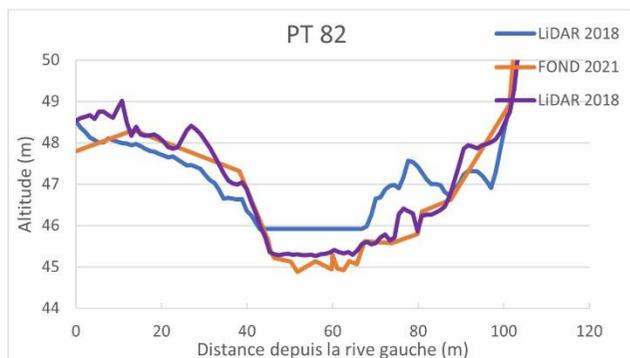
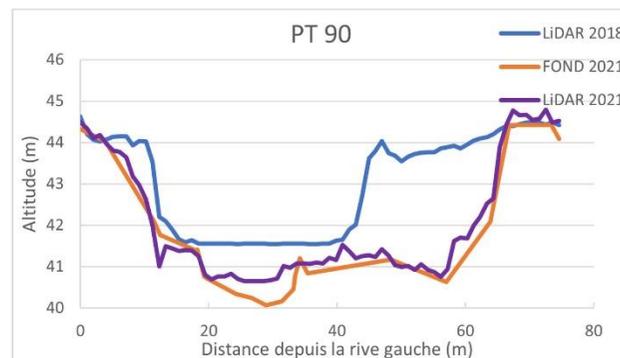
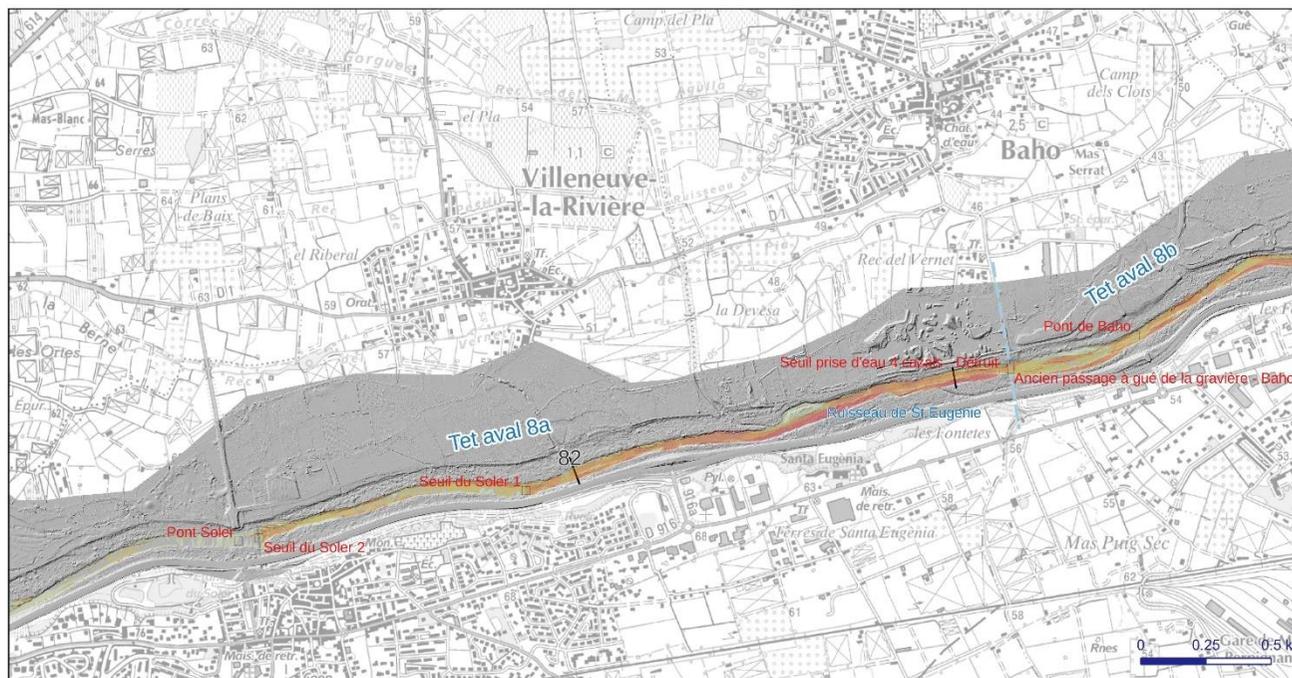
Planche 6.5a

### Changements morphologiques entre 2018 et 2021 Différentiels de MNTs 2018-2021 et Profils en travers

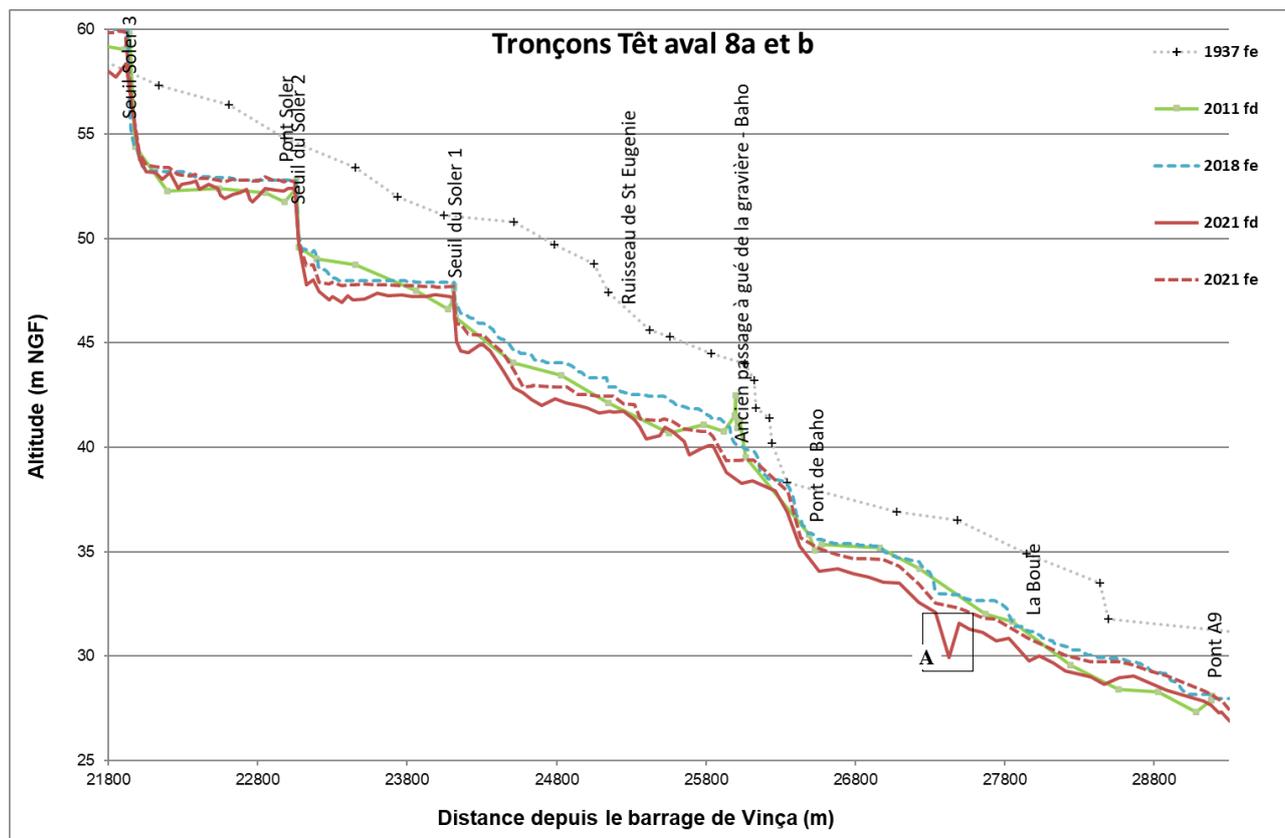
Comme sur le tronçon précédant, les eaux de Têt s'écoulent dans un « canyon » très profond (2,5 m) bordé par des banquettes argilo-marneuses elles-mêmes incisées dans des anciennes terrasses arborées. (*Figure 15*). Des fosses en eau localement très profondes (2,5 m) sont présentes comme en amont de la confluence avec la Boule visible sur le graphique ci-dessous (indiqué par la lettre **A**) et correspondant au profil n°105.

Le lit a aussi subi une incision généralisée entre le pont Baho et la confluence avec la Boule avec env. -0,7 m entre 2018 et 2021. Etant donné que cette valeur est inférieure à l'incision moyenne totale d'1,5 entre 2011 et 2021, cela montre que le phénomène d'incision avait déjà débuté avant la crue de 2020. (*Planche 5.5a et Figure 14*). Ceci est clairement observable sur l'évolution du profil en long (*Figure 14*) où le fond du lit de 2021 est bien au-dessous de 2011 et le fil d'eau de 2021 est bien en dessous de celui de 2018.

Figure 14 ; Evolution du profil en long entre 2011 et 2021 sur les tronçons 8a et b. A : Fosse locale

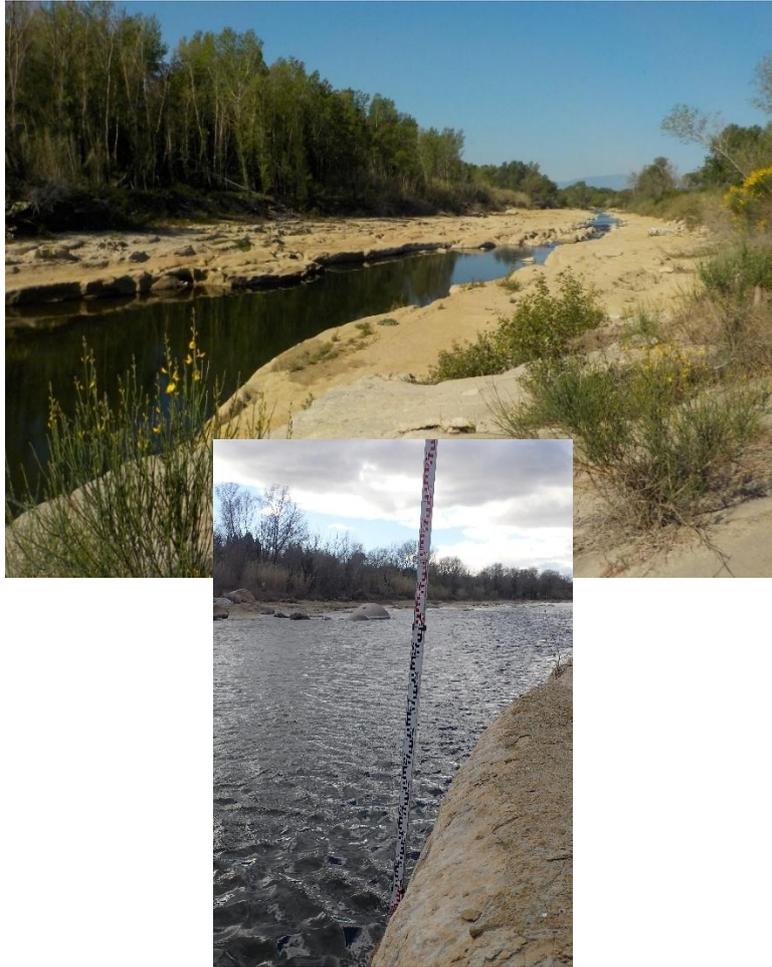
Figure 15. Illustration de la morphologie type « canyon » avec affleurement du substratum argilo-marneux sur le tronçon Têt aval 8  
Source : SMTVB, 2021
