Pourquoi ce suivi ?

Une Têt aval fragilisée, des enjeux majeurs mis à mal

Quelles données acquises en 2021 ?

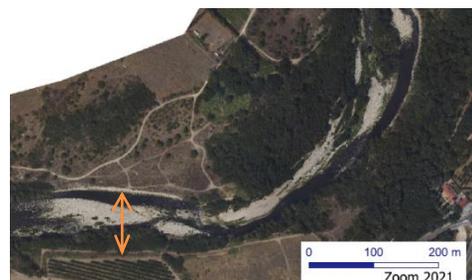
Largeur de la bande active

L'étude a comparé la largeur de la bande active en 2018 et en 2021 à partir des photographies aériennes haute résolution.

Le tronçon de rivière situé entre les prises d'eau des canaux de Corneilla et de Pézilla a quasiment doublé sa largeur du fait de la rupture du seuil de Millas. Le même phénomène est observé sur le tronçon du pont d'Ille-sur-Têt au passage à gué de Néfiach avec un élargissement de 87%.

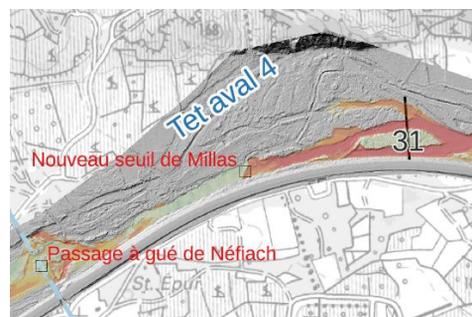
Profil en long

En rouge, les secteurs d'érosion, en vert, les secteurs d'accrétion de matériaux

Avec les deux crues majeures de 2020, l'incision du lit de la Têt s'est accentuée, sauf dans sa partie terminale (proche de l'embouchure). **L'enfoncement est compris entre 0,09m et 1,2m**, avec une mesure qui, encore limitée par la donnée historique, sous estime la réalité. Etant donné la rupture du seuil de Millas et la purge de matériaux résultante, l'évolution la plus forte concerne, sans surprise le linéaire compris entre le passage à gué de Néfiach et le seuil de Millas, avec un enfoncement moyen de 1,2m et localement jusqu'à 2,6m (fosse).
