SYNDICAT MIXTE DU BASSIN VERSANT DE LA TÊT

Etude pour la restauration
hydromorphologique du lit de la Têt
aval

**Note d'expertise hydromorphologique
à la suite de la tempête Gloria**

016 44321 | Janvier 2021 | v3

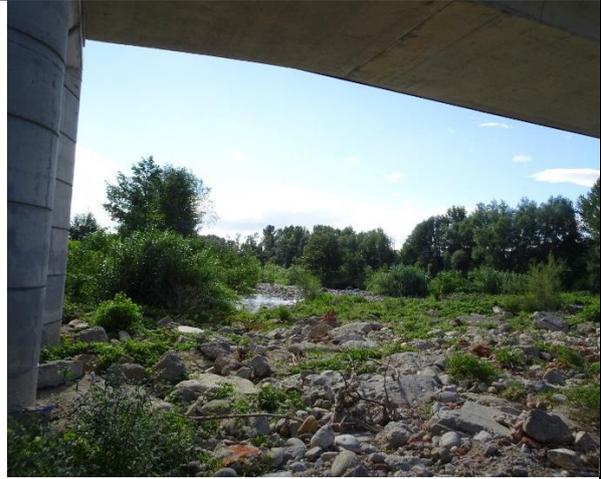
Sous le pont de la D2, vue vers l'aval

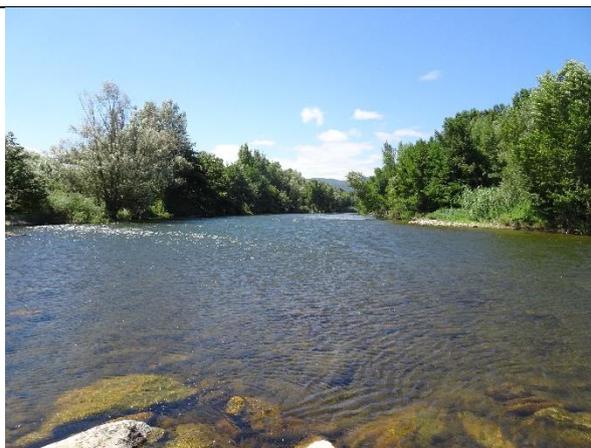
Vue depuis le seuil vers l'amont – Présence d'une station hydrométrique en rive droite

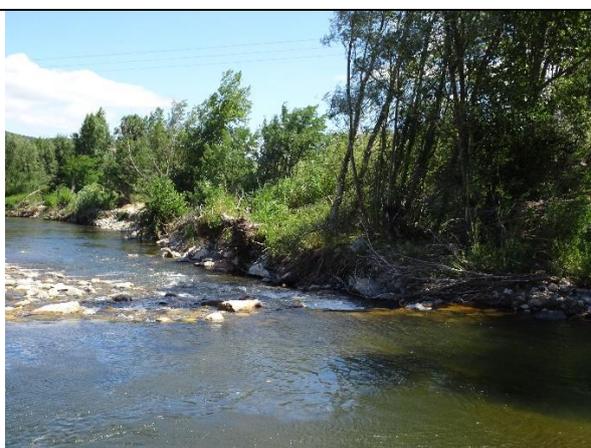
Vue vers l'aval de la rive droite. Affaissement des berges et érosion au droit de la RN116

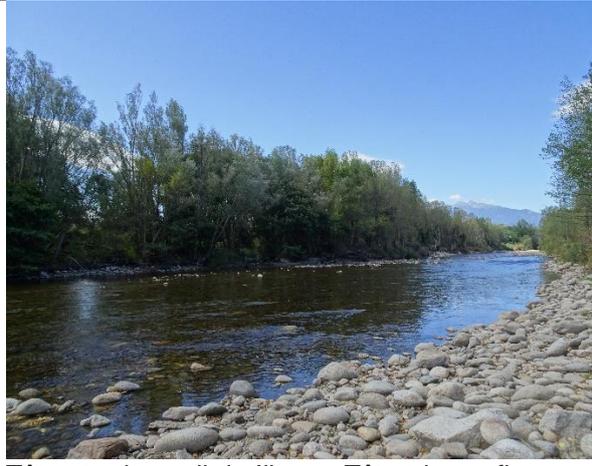
Têt entre le seuil de Ille sur Têt et la confluence avec la Riberette – Vue vers l'amont

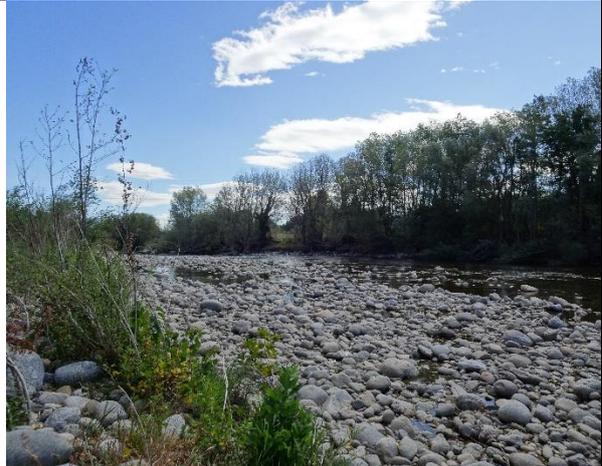
Têt entre le seuil de Ille sur Têt et la confluence avec la Riberette – Vue vers l'aval

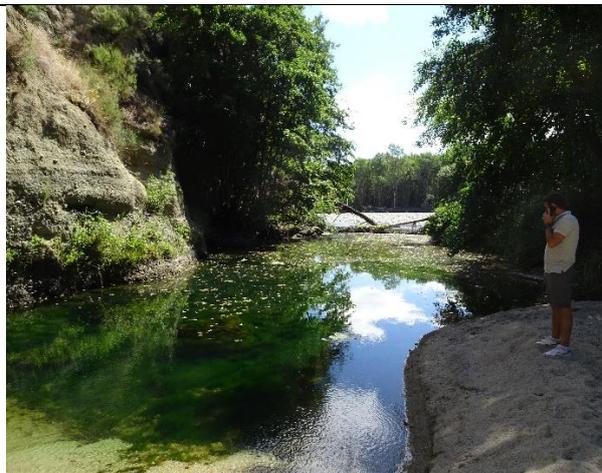
Confluence Riberette – Têt

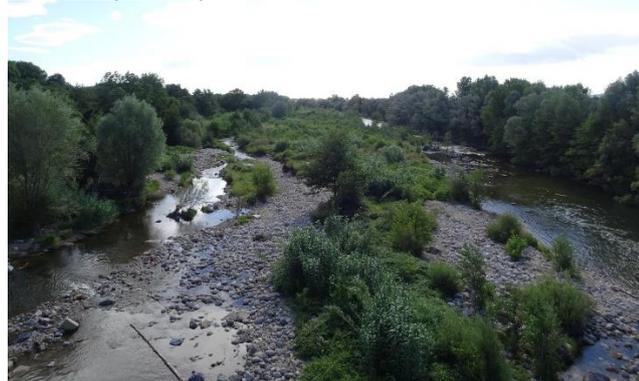
Sur la Riberette en amont immédiat de la confluence avec la Têt, on constate une augmentation de la hauteur de la plage de dépôt en rive droite. Ces dépôts post crue, n'ont pas encore été remobilisés mais sont très mobiles compte tenu de l'absence de cohésion des matériaux ainsi que de leur petite taille.

Comme le montre les clichés ci-dessous les dépôts de fins de crues, plus petits sont venus recouvrir l'ancien plancher alluvial dont le Dm est plus important. Ces dépôts seront très vite remobilisés soit par la Têt et plus probablement par les crues de la Riberette.

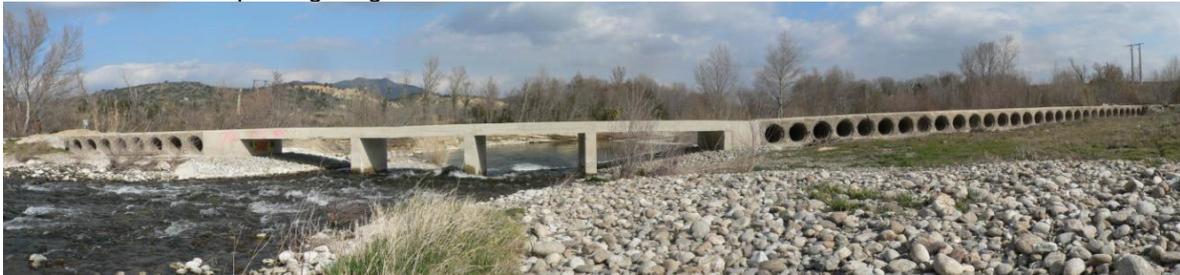
- L'apparition d'un embâcle central en amont du passage à gué (phénomène de fin de crue),
- La création d'une vaste plage de dépôt en amont avec un granulo-classement croissant en progressant vers l'amont,
- la déviation des écoulements en rive gauche (en aval du passage à gué) -> déstabilisation/glisement des enrochements et érosion de berge avec la création d'une encoche d'érosion qui a migré vers l'aval,
- des érosions de berges en rive droite impactant potentiellement la stabilité de la RN116,

Juillet 2020 – Amont passage à gué, vue depuis la rive gauche : embâcle et plage de dépôt amont

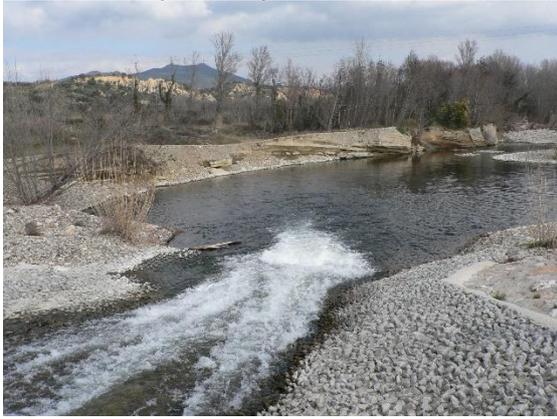
Janvier 2020 post crue

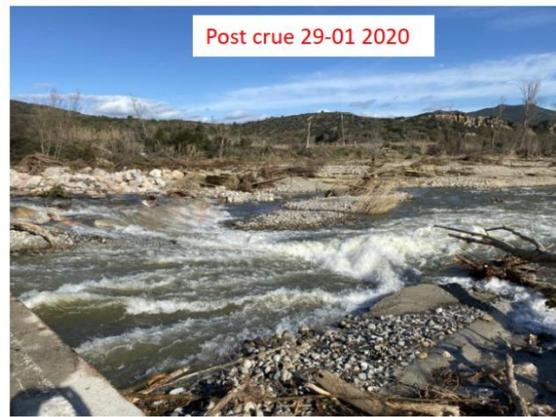
Juillet 2020 vue vers l'aval

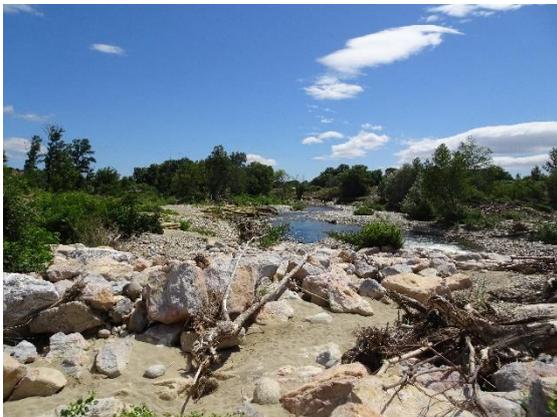
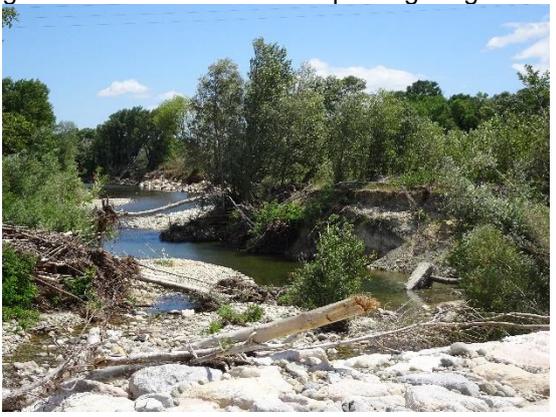
Augmentation de l'érosion de berge en rives gauche et droite en aval du passage à gué.

L'importance des crues a permis de retrouver une divagation vers la rive gauche, même si cette dernière ne peut compenser le blocage amont du transit induit par le passage à gué. A ce phénomène de blocage, notons également la destruction d'une partie du seuil de Millas (en aval du passage à gué) qui a favorisé une purge sédimentaire (du remous solide). Le fond du lit de la Têt qui était contrôlé par cet ouvrage a entraîné une érosion régressive importante compte tenu de la hauteur de chute du seuil et a influencé le comportement dans la partie amont, jusqu'au passage à gué. Cette érosion régressive importante a favorisé localement une incision vers la rive droite. La conjonction du blocage en amont et de l'érosion régressive, ont entraîné de fortes déstabilisation des berges localement sans réelle possibilité de recharges latérales plus importantes.

Nous pouvons donc constater l'apparition de nouvelles zones d'érosions de berges en aval immédiat du passage à gué mais aussi une reprise des phénomènes d'érosion régressive en amont du gué, relative à l'entonnement créé par la passe à poisson, et sur une partie du linéaire en amont du seuil en partie détruit. Cette dernière a été réactivée par les travaux de retrait des bois morts en amont immédiat du passage à gué comme le montre les photos ci-après

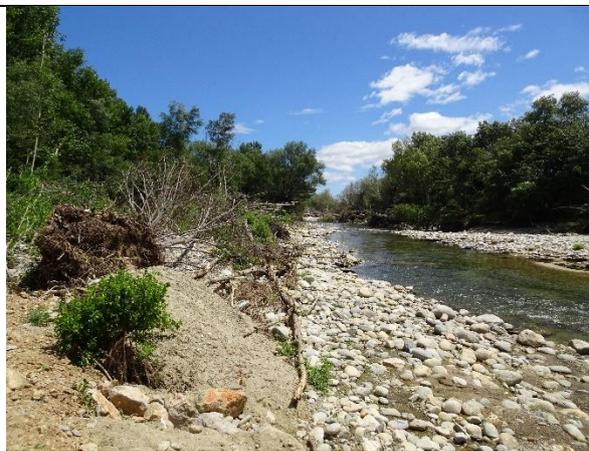
Vue aval depuis la rive gauche

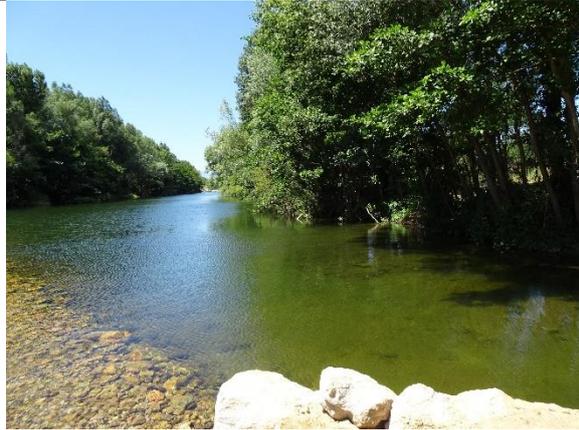
Vue amont du seuil

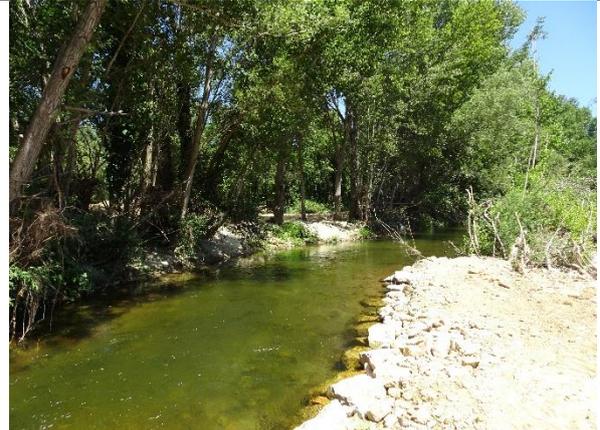
Nouveau canal d'amenée du Canal de Corneilla en rive gauche – Surcreusé en mars 2020

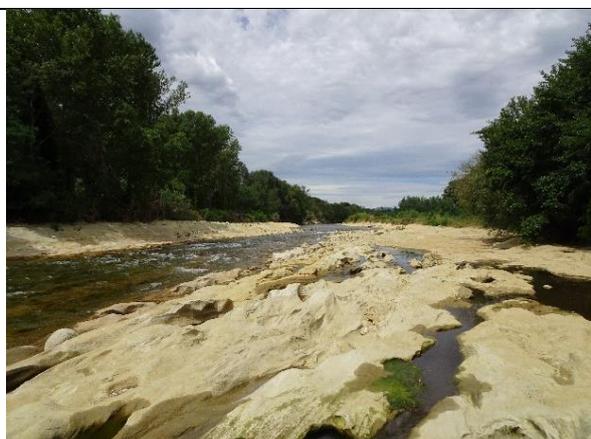
Ecoulement sur substrat – vue vers l'amont

La mission de terrain a permis de constater le déplacement du point de contrôle de l'érosion régressive, très certainement à rattacher avec le second événement d'avril. Il semble que la crue de janvier ait plus apporté de matériaux que la seconde qui elle, est venue remobiliser les bancs. Ce front d'érosion, localisé sur la carte ci-après, n'exclut pas, dans les parties plus en amont, de voir apparaître le substrat affleurant localement. Tous ces secteurs ponctuels en amont, de ce point charnière de la vallée de la Têt, se trouvent localisées là où le fleuve ne peut divaguer et se trouve corseté favorisant localement une incision verticale jusqu'à la roche.

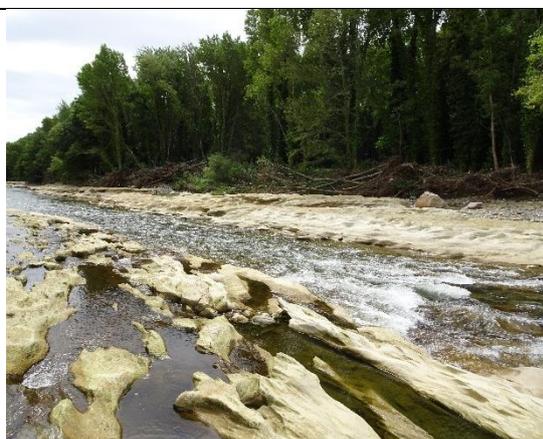
Ecoulement sur substrat – vue vers l'aval

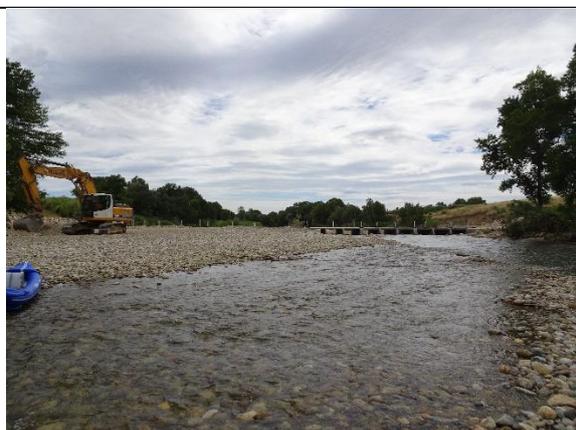
Amont Passage à gué St Féliu d'Avall – vue vers l'aval
Travaux de curage en cours

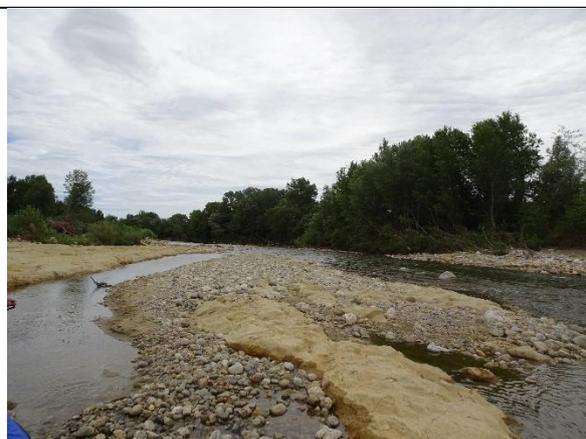
Aval passage à gué - Vue vers l'aval

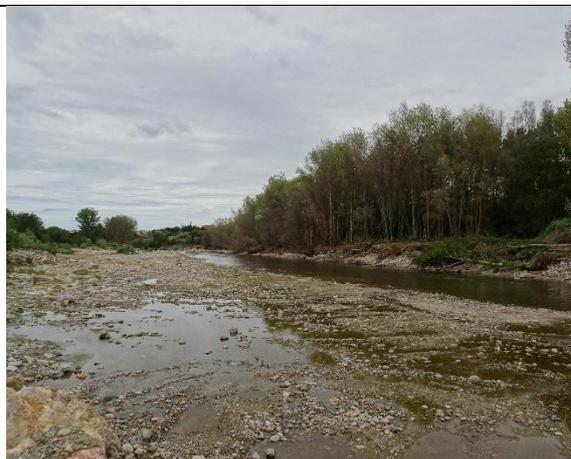
En aval du nouveau seuil, vue vers l'aval

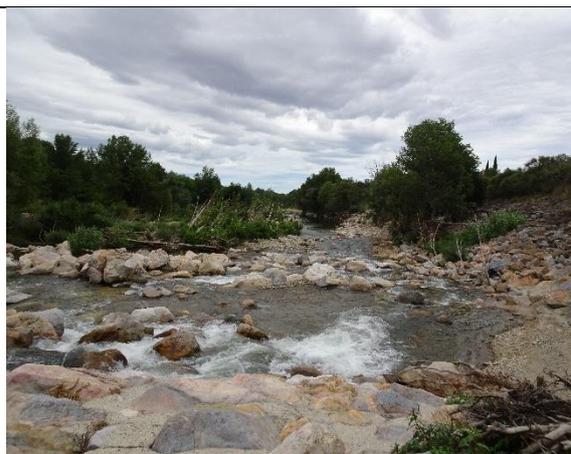
Seuil du Soler 1- Vue vers l'aval

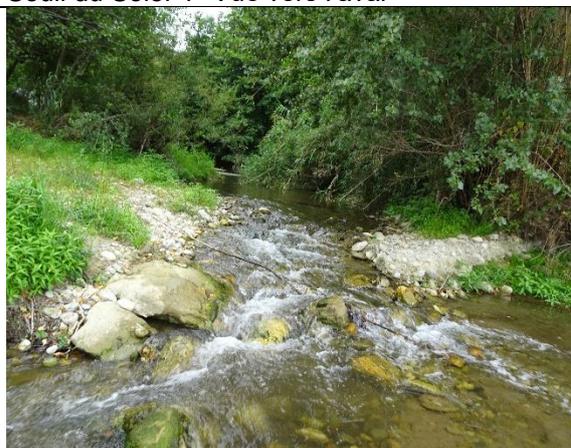
Incision au droit de la confluence Soler/Têt, lit du Soler + haut

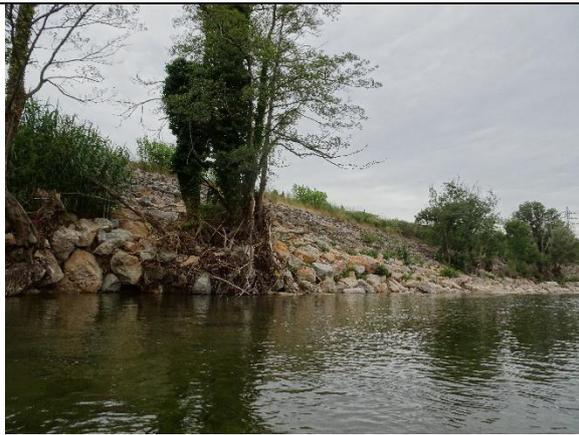
En aval du seuil effondré : déstabilisation des protections de berge en RD

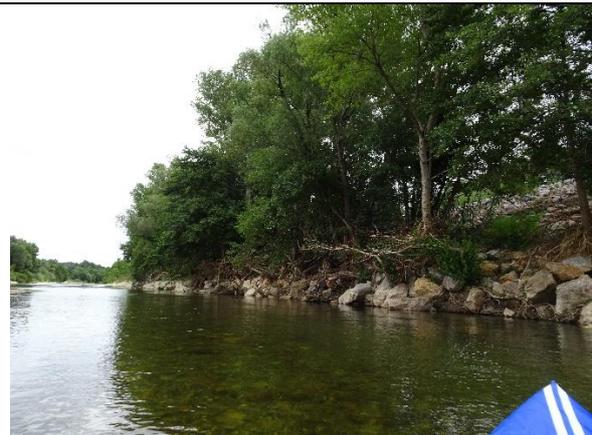
Ecoulement mono chenal et incision du lit

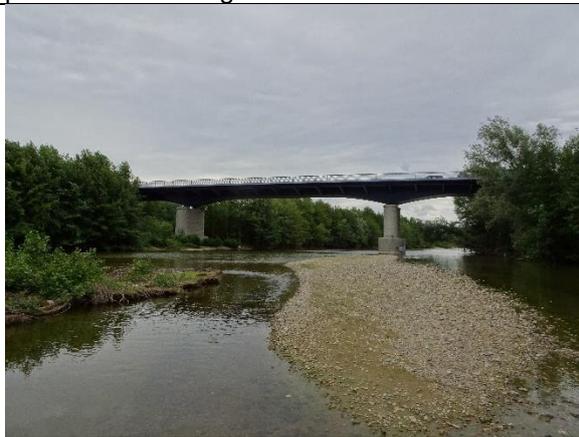
Pont de la D39 au Soler
Comblement du fond et présence de bancs de sable grossier

Au droit du pont de la D39 au Soler, le fond du lit a été comblé ponctuellement par des matériaux de type sable grossier suite à l'effondrement partiel du seuil DIRSO du Soler (phénomène de chasse).

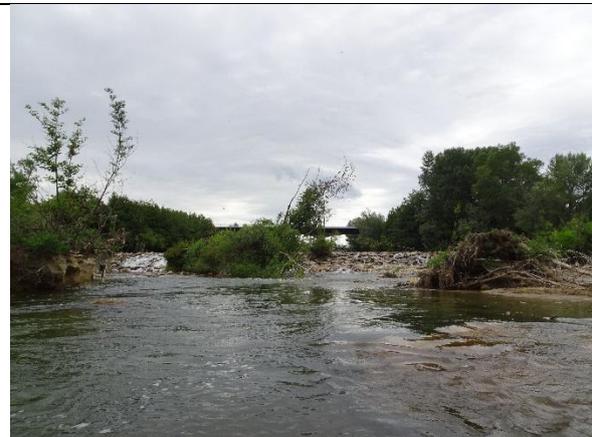
Seuil du Soler 2 en aval du pont de la D39 – Encore en place

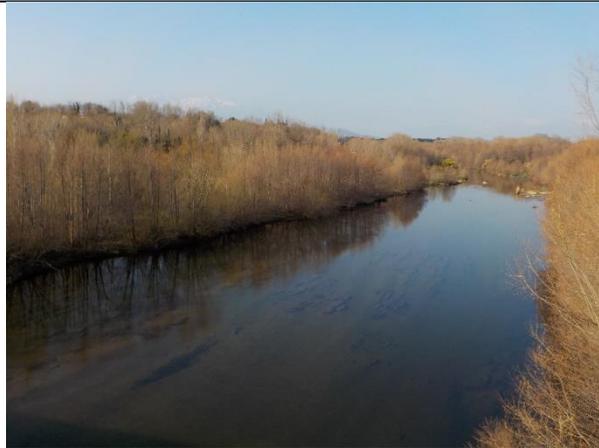
Février 2019 - Vue amont depuis pont du Soler

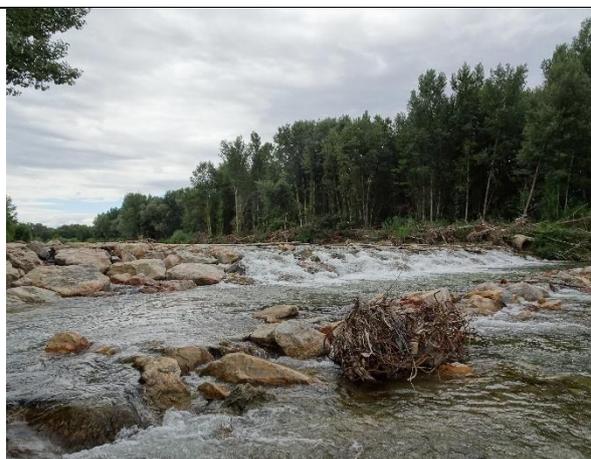
Seuil du Soler 3 en place

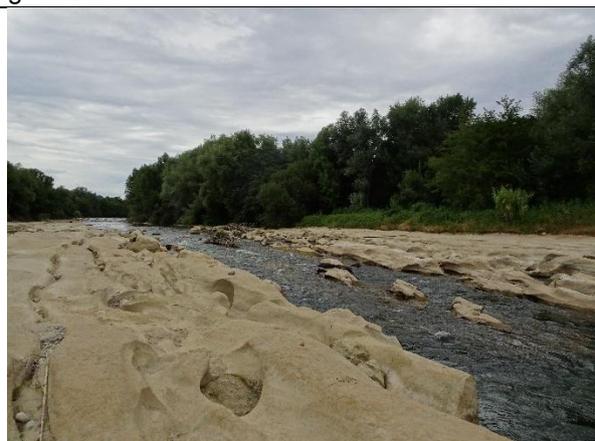
Ecoulement type canyon sur substrat

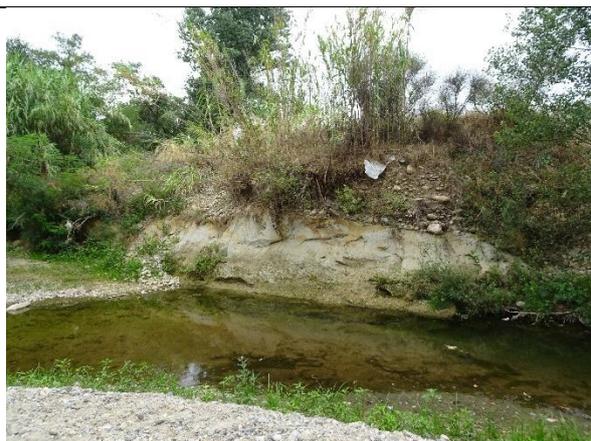
Erosion de berge au droit du bras mort – Confluence Rec del Manadell

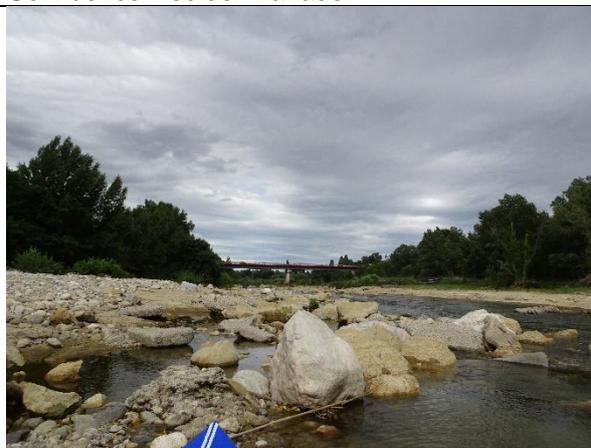
Sur ce secteur les crues n'ont pas engendré d'importants changements, ni entraîné des dysfonctionnements majeurs ou encore de grandes modifications notoires des sections en travers du fleuve.

On peut néanmoins constater que la succession de ces deux crues très importantes a entraîné dans ce tronçon un apport massif de sédiments, mais qui sont constitués essentiellement de graviers et sables (plutôt des sédiments de dépôts de fin de crue). Ponctuellement les effets de ce transit sédimentaire se matérialisent par la présence de quelques bancs isolés, avec une granulométrie beaucoup plus grossière que dans le fond du lit et hors chenal d'écoulement, qui n'étaient pas présent lors du premier diagnostic.
